Ofício RSM n.º 046/2022-SELT
ENG.

Assunto: Futura recomposição do equilíbrio econômico-financeiro considerando cláusula 19.3.11 do Contrato de Concessão. – Recomposição terraplenos kms: 33+520; 69+170; 73+010; 172+992, 219+900 da RSC-287.

RELATÓRIO DE MONITORAÇÃO - TERRAPLENOS E ESTRUTURAS DE CONTENÇÃO
DADOS GERAIS

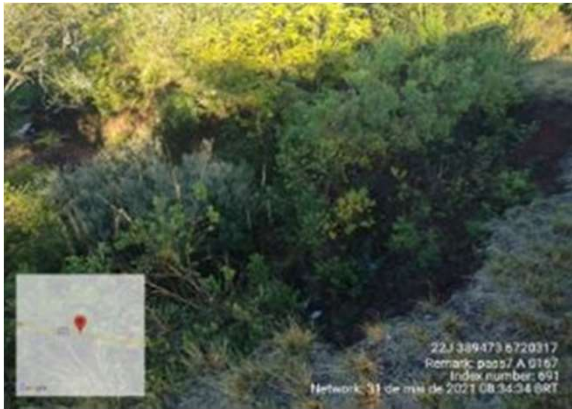
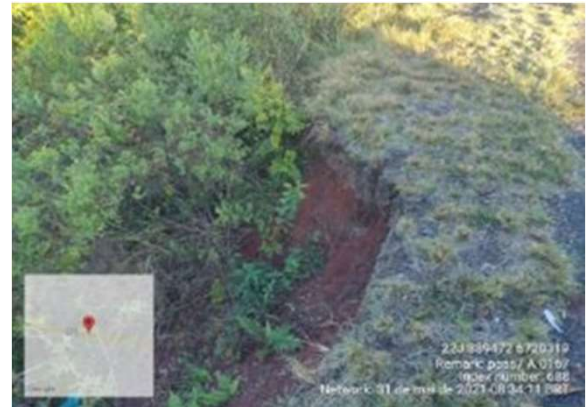
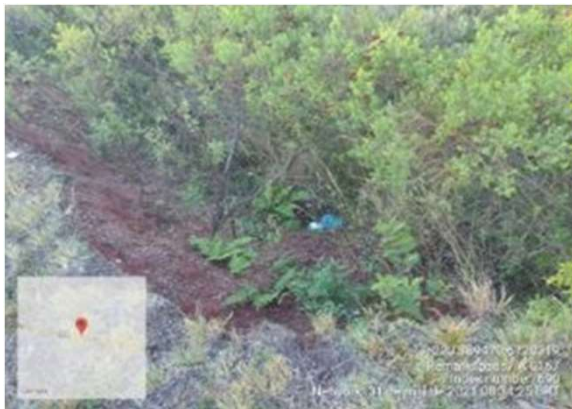
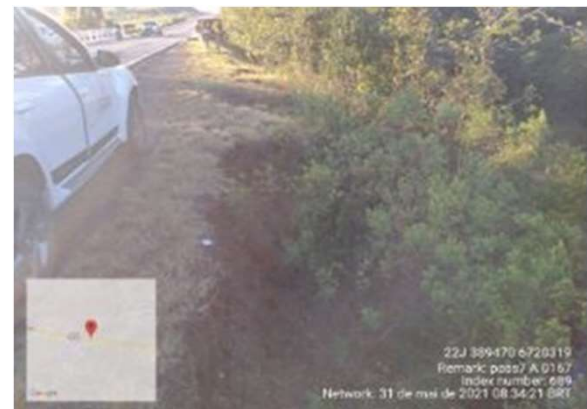
TIPO	Passivo	LOCALIZAÇÃO(km)	073+010	RODOVIA	ERS-287
IDENTIFICAÇÃO	TP ERS 287 73010 S 1			DATA INSP.	26/05/2021

TIPO DE OCORRÊNCIA	Material rompido
---------------------------	------------------

CAUSAS PROVÁVEIS	Instabilidade no talude devido à saturação do solo e vossoroca
-------------------------	--

NÍVEL DE RISCO	NÍVEL 3 - PERIGO IMEDIATO
EM CASO DE RUPTURA OU ACIDENTE AMBIENTAL, HÁ RISCO PARA OUTROS ELEMENTOS ALÉM DA PRÓPRIA RODOVIA?	Não

O terrapleno encontra-se instável, com deslizamento de material do aterro e talude negativo sob o acostamento. O problema oferece risco imediato à segurança viária.

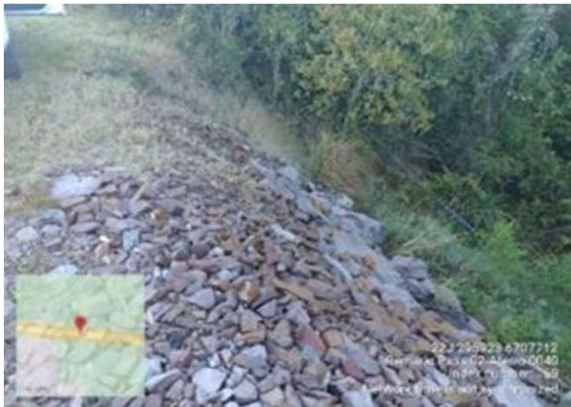
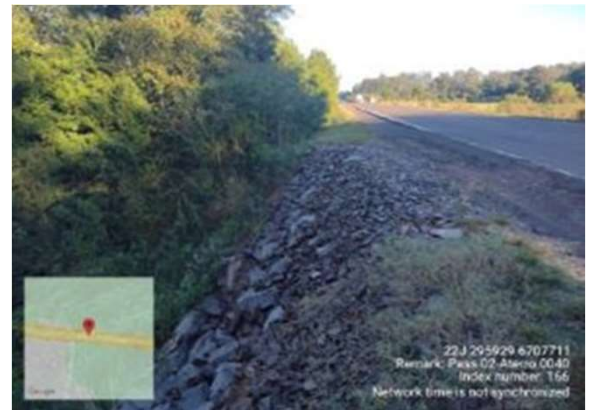
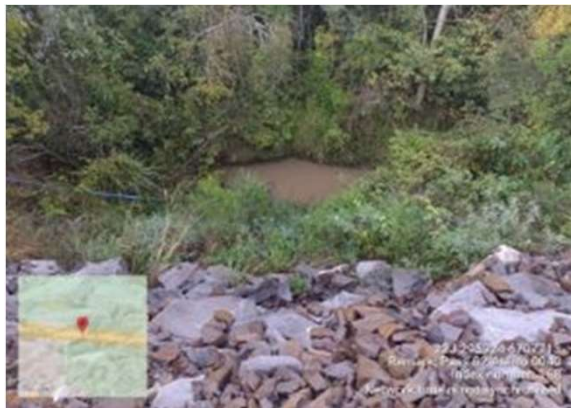
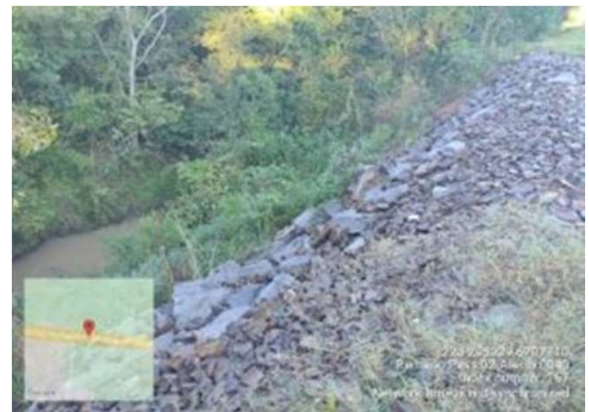
TIPO	Passivo	LOCALIZAÇÃO(km)	172+992	RODOVIA	ERS-287
IDENTIFICAÇÃO	TP ERS 287 172992 S 1			DATA INSP.	26/05/2021

TIPO DE OCORRÊNCIA	Material rompido
---------------------------	------------------

CAUSAS PROVÁVEIS	Instabilidade no talude causada por solo saturado e vossoroca
PASSIVO AMBIENTAL	2

NÍVEL DE RISCO	NÍVEL 3 - PERIGO IMEDIATO
EM CASO DE RUPTURA OU ACIDENTE AMBIENTAL, HÁ RISCO PARA OUTROS ELEMENTOS ALÉM DA PRÓPRIA RODOVIA?	Não

O terrapleno encontra-se instável, apresenta solução parcial em enrocamento. O problema já atinge o acostamento, e oferece perigo ao tráfego.

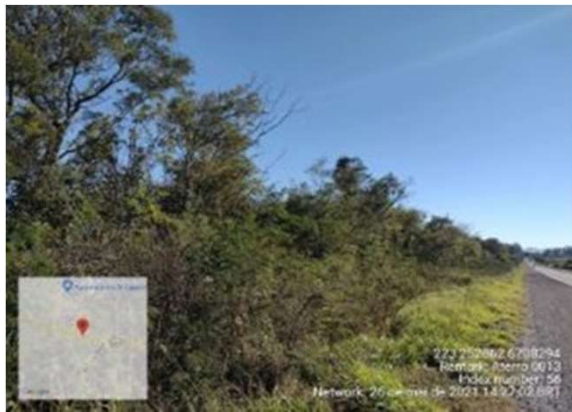
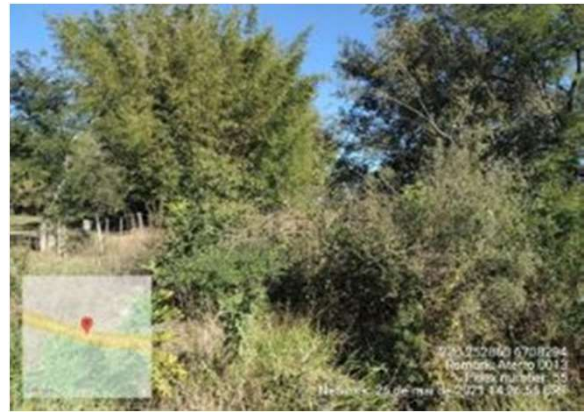
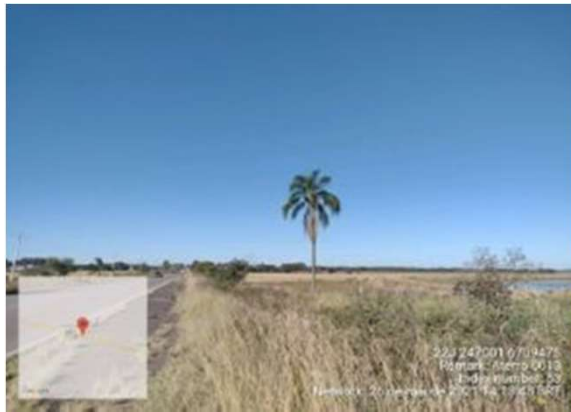
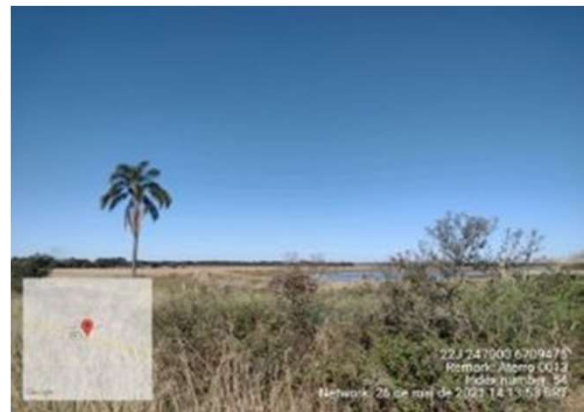
TIPO	Terrapleno	LOCALIZAÇÃO(km)	220+433	RODOVIA	ERS-287
IDENTIFICAÇÃO	TP ERS 287 220432,5 S 1			DATA INSP.	26/05/2021

NÍVEL DE RISCO	NÍVEL 0 - RISCO INSIGNIFICANTE
EM CASO DE RUPTURA OU ACIDENTE AMBIENTAL, HÁ RISCO PARA OUTROS ELEMENTOS ALÉM DA PRÓPRIA RODOVIA?	Não

O terrapleno encontra-se estável, não apresenta patologias e possui cobertura vegetal Alta, o que contribui para a proteção superficial do Aterro e minimiza a ação de agentes erosivos no corpo do talude. Não há risco à segurança viária. Por isso, o risco foi classificado no nível 0.
