Ofício RSM n.º 045/2022-SELT  
ENG.

**Assunto:** Futura recomposição do equilíbrio econômico-financeiro considerando cláusula 19.3.11 do Contrato de Concessão. – Rompimento de terrapleno no km 167 da RSC-287.

A **Souza Floriano Engenharia e Projetos Ltda.** apresenta à **Concessionária Santa Maria** o Relatório Técnico Preliminar referente vistoria técnica do Km 167+860 existentes na rodovia RSC-287, no estado do Rio Grande do Sul.

FIRMA PROJETISTA										Nº DESENHO: SF-SACYR-RSC287-KM167-001		REV.: 00
		18/02/22	Claudio Floriano	Projeto Executivo - Entrega Inicial		LOCAL: KM 167+860 - PONTE ARROIO BARRIGA		RODOVIA: RSC-287/RS		TRECHO: ENTRE TABAÍ E SANTA MARIA		
Nº INTERNO: SF-SACYR-RSC287-KM167-001	REV: 00	DATA	RESP. TÈC. PROJETISTA	RESP. TÈC. CONCES.	RESP. TÈC. SACYR	ASSUNTO	DOC. REFERÈNCIA	TÍTULO: PROJETO EXECUTIVO TOPOGRAFIA KM 167+860	ESCALA: INDICADA	FOLHA: 01/04

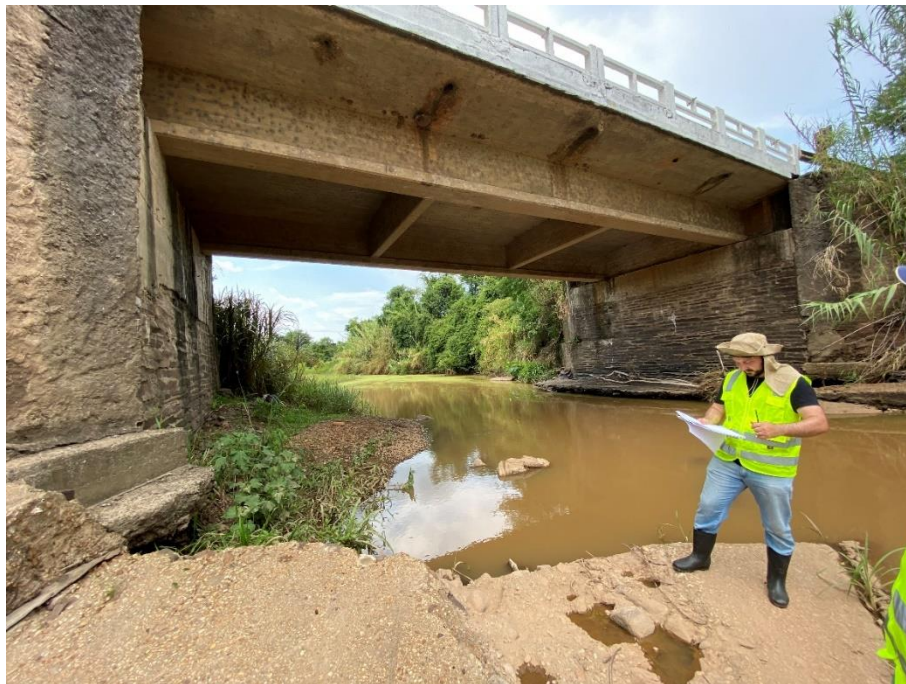
A estrutura da ala antiga tombada, está parcialmente imersa e encontra-se aderida a base (fundação) da ala nova.

Figura 5 - Foto do ponto mostrando a ala tombada e a ponte.

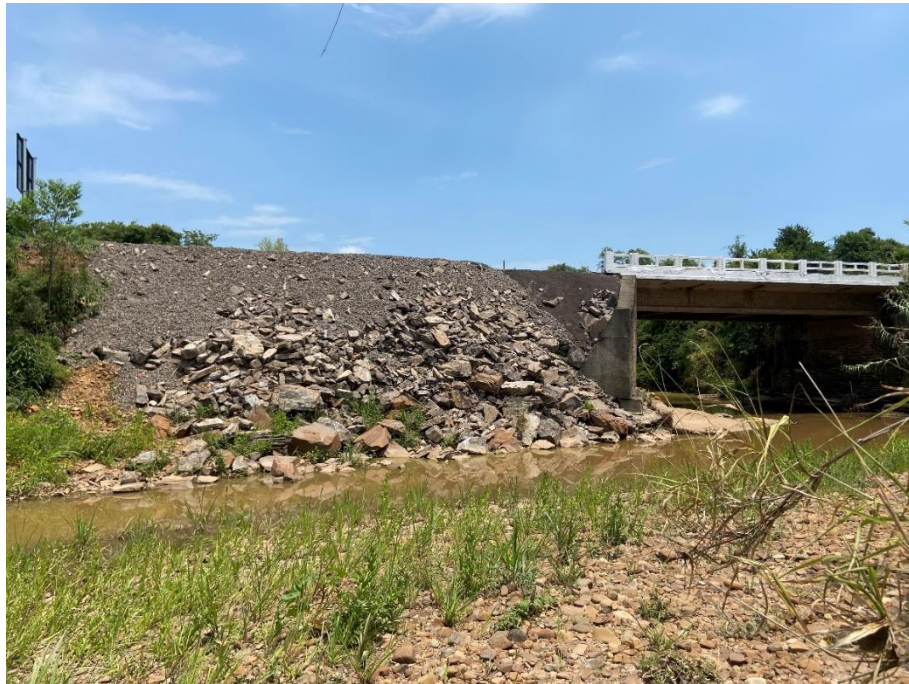
Figura 6 - Foto panorâmica do ponto, mostrando talude ala.

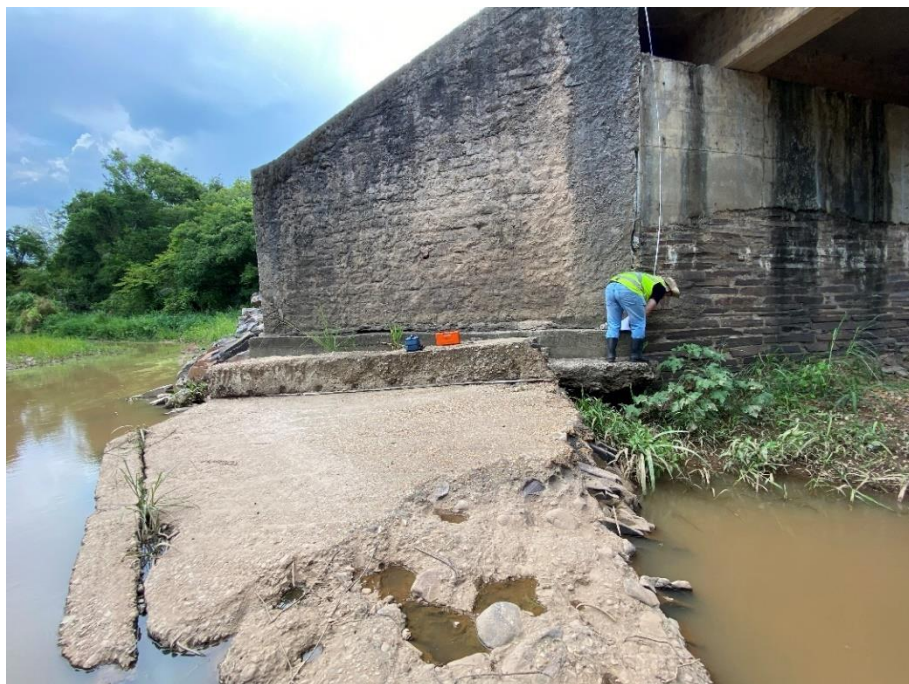
Figura 7 - Foto da ala da ponte que está em processo de tombamento.

O mecanismo gerado pela erosão nas fundações da ala promove gradativamente um giro da estrutura, movimento conhecido como tombamento a partir do pé de assentamento. O fato é que este giro é intangível e agravado com as enxurradas, disparando indícios patológicos muito visíveis, como trincas no pavimento à montante da ala, bem como deslocamentos relativos a estrutura da ponte Figura 16 que está assentada em fundações individuais e adequadas.

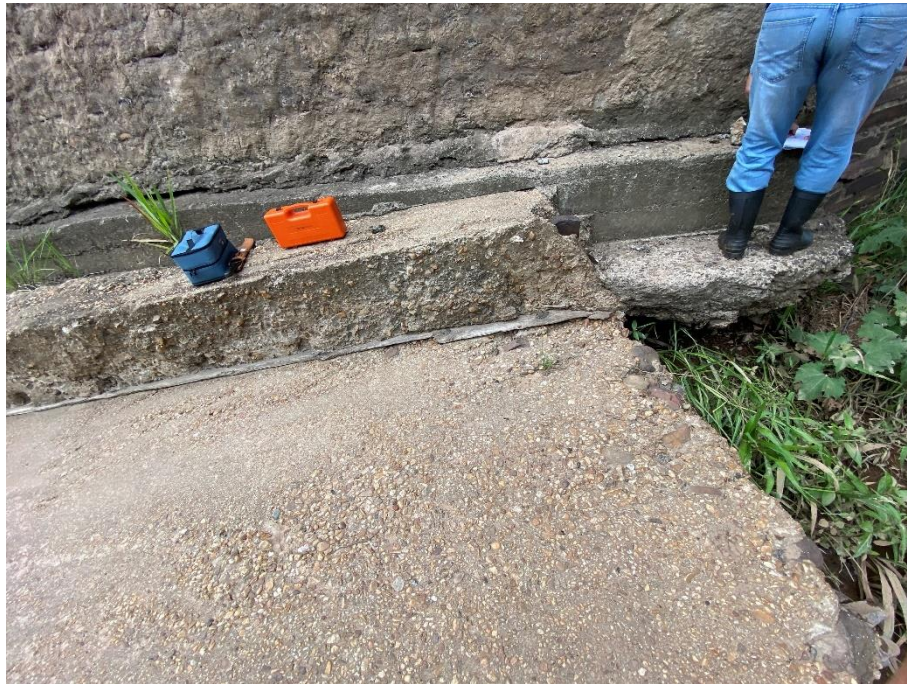
Figura 8 – Foto da posição de interseção das alas.

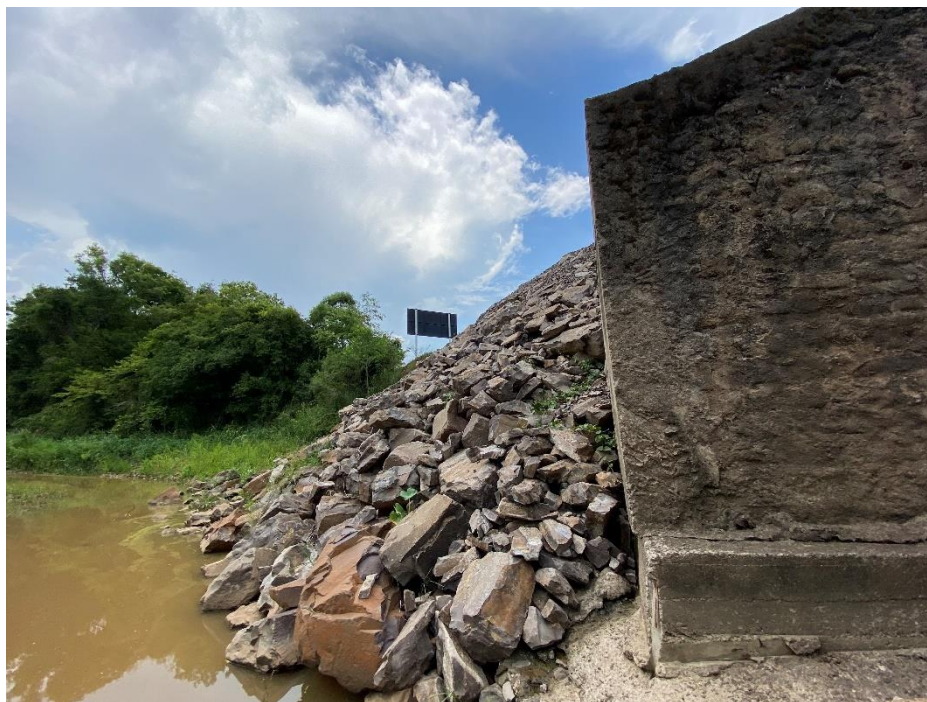
Figura 9 – Destaque para o talude de enrocamento lançado.

Devido à evolução de um processo erosivo pretérito, percebe-se que o talude junto à ala existente é composto por material pétreo lançado de tamanhos de blocos variados.

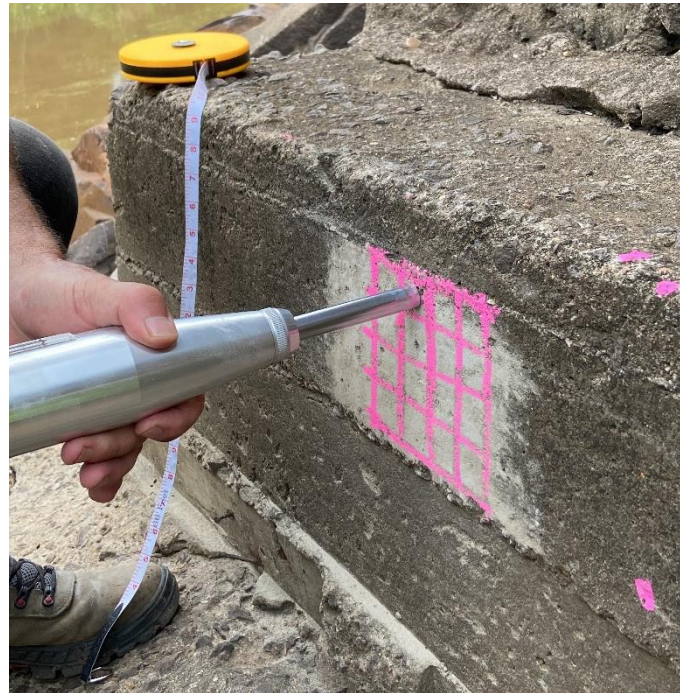
Figura 10 - Ensaio Esclerométrico na viga inferior da ala da ponte.

De acordo com a inspeção visual e a verificação por esclerometria, conclui-se que o concreto está em boas condições. Mesmo com o mecanismo de giro não se percebe fissuras ou trincas na estrutura. Denotando o movimento monolítico da peça.

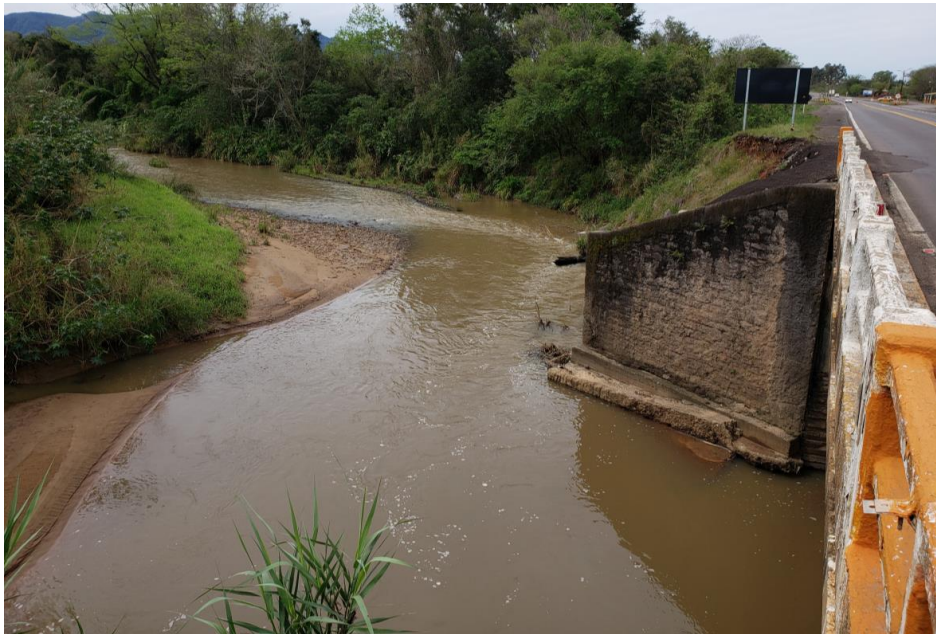
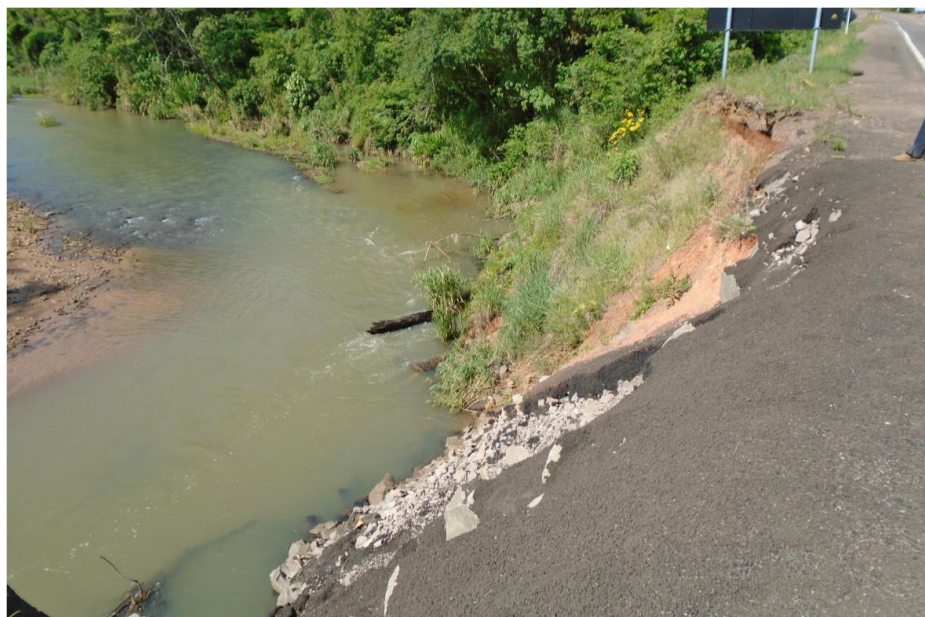
Imagens obtidas anterior ao preenchimento com enrocamento, mostra o processo erosivo atuante no talude de solo, com perda de massa expressiva em direção a pista.

Figura 13 – Imagens anterior ao lançamento de enrocamento.

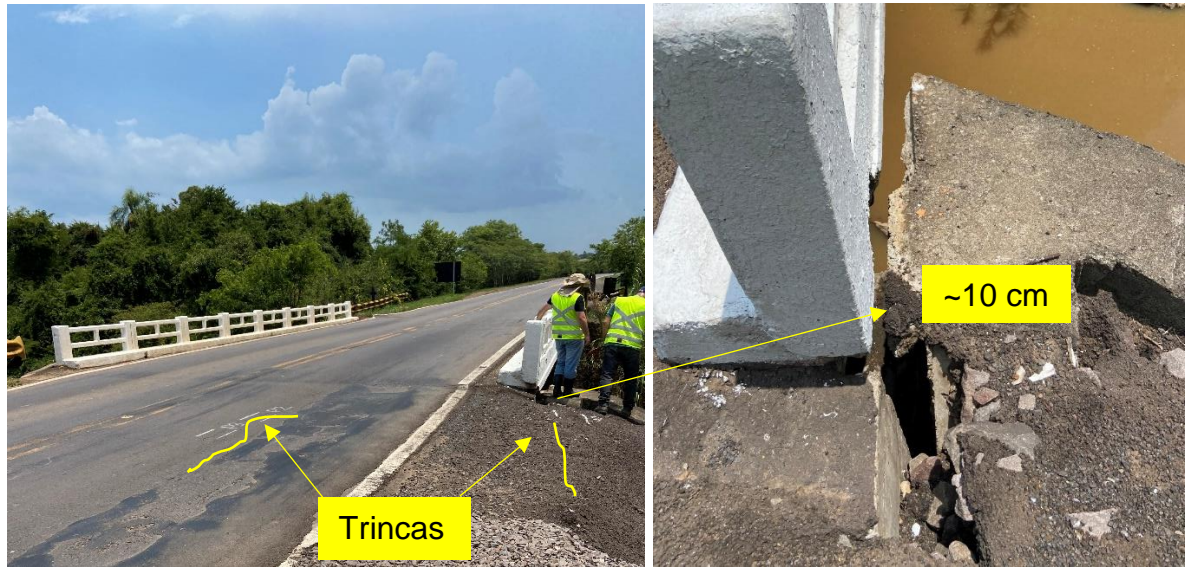
Figura 16 - Foto de movimentação estrutural da ala (e talude) do encontro com a ponte.

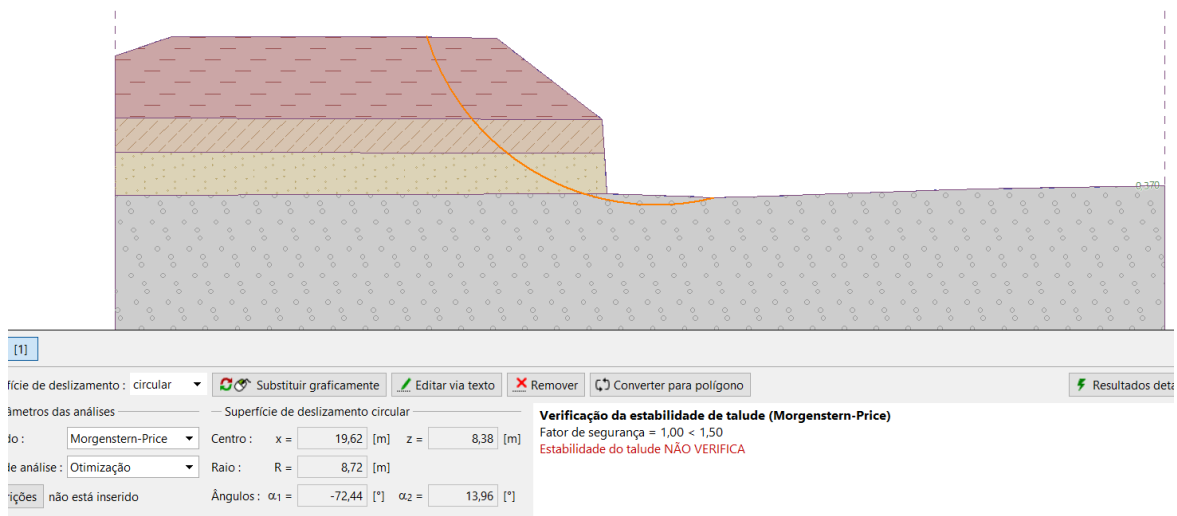
Figura 23 – Verificação considerado perda de material. FS=1,0.

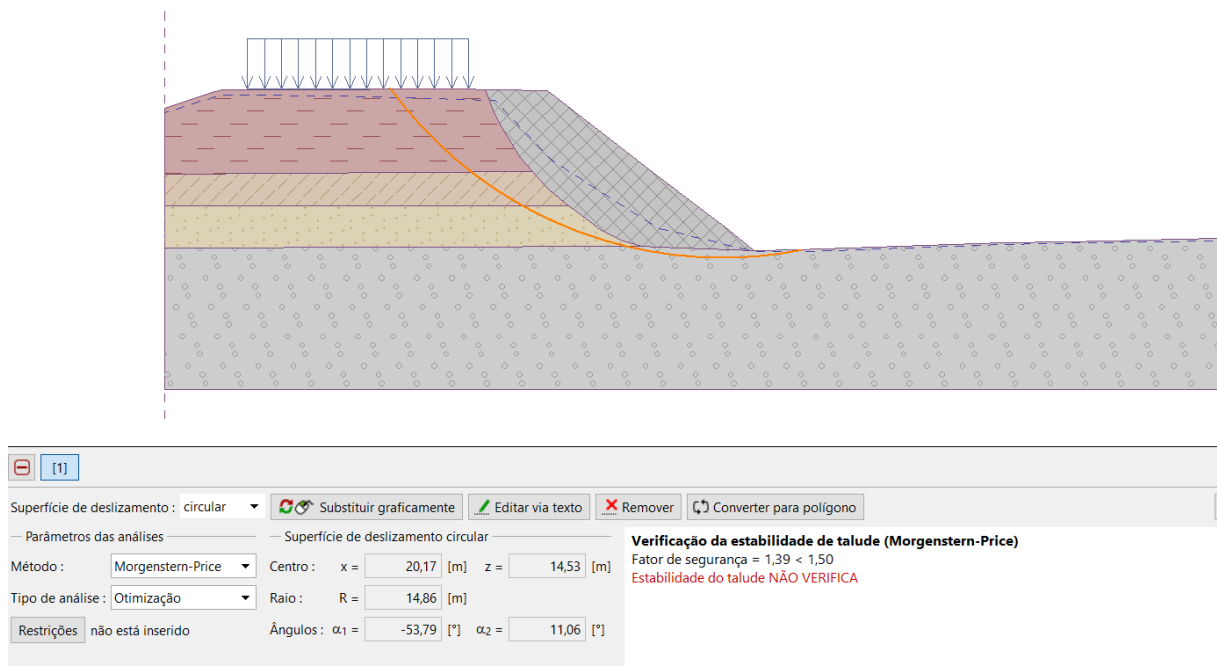
Figura 24 – Situação atual com enrocamento lançado. FS=1,4
