Ofício RSM n.º 051/2022-SELT
ENG.

Assunto: Futura recomposição do equilíbrio econômico-financeiro considerando cláusula 19.3.11 do Contrato de Concessão. – Recomposição terraplenos kms: 33+520; 69+170; 73+010; 172+992 da RSC-287.

RELATÓRIO DE MONITORAÇÃO - TERRAPLENOS E ESTRUTURAS DE CONTENÇÃO

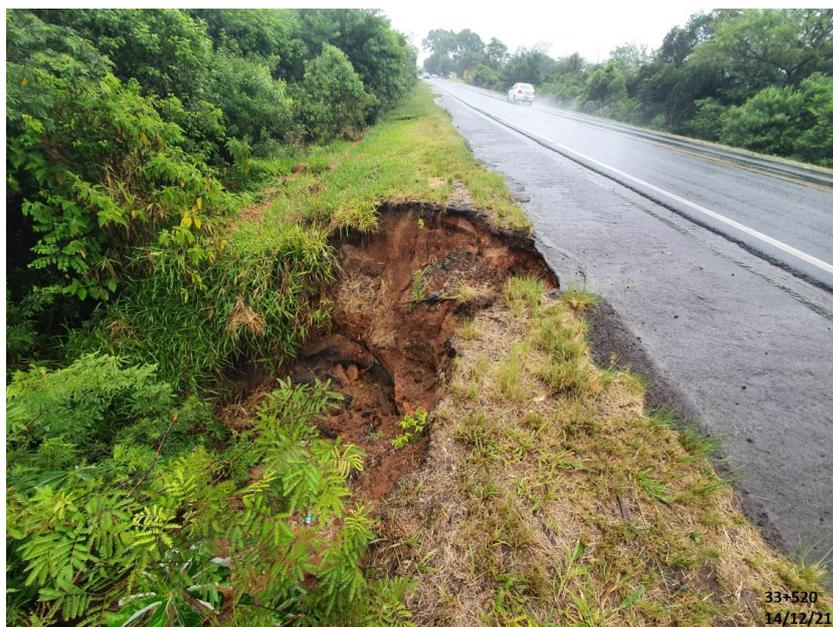
Abaixo segue situação dos terraplenos, as quais evidenciam as intervenções emergenciais realizadas nos locais, com a finalidade de evitar o colapso total do local.

Figura 1 - km 33+520 Antes (Dezembro/2021)

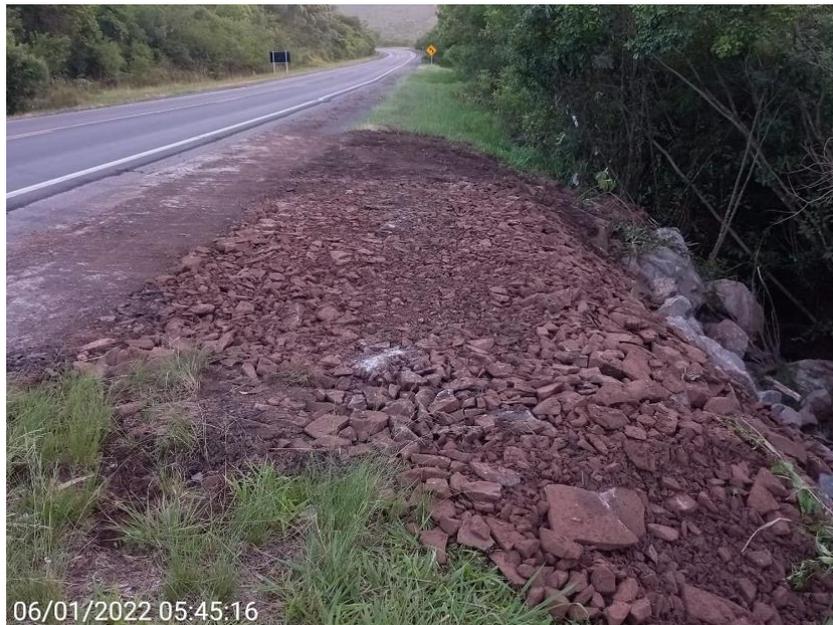
Figura 2 - km 33+520 Depois (Janeiro/2022)

Cabe destacar que, nos terraplenos que já sofreram intervenções, a Concessionária atuou de forma emergencial, com o escopo de evitar o colapso total do local. Contudo, ainda aguarda avaliação de experts para verificar se a solução emergencial adotada foi suficiente para recompor ou se será necessária intervenção adicional em caráter definitivo.

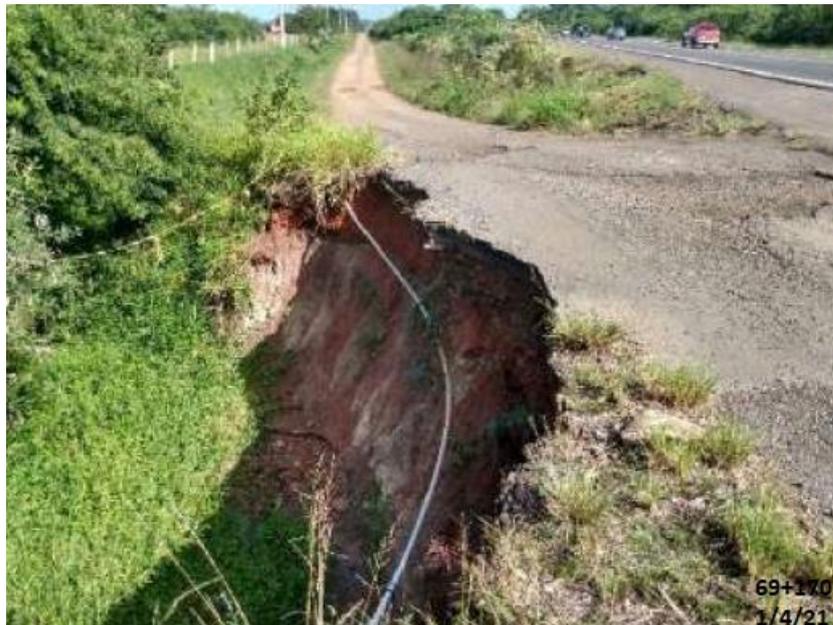
Figura 3 - km 69+170 Antes (Dezembro/2021)

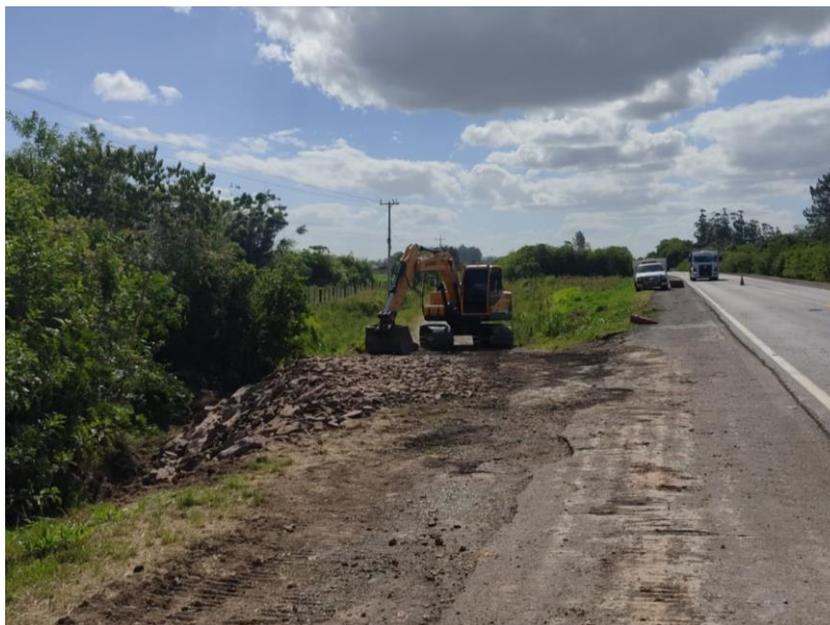
Figura 4 - km 69+170 Depois (Janeiro/2022)

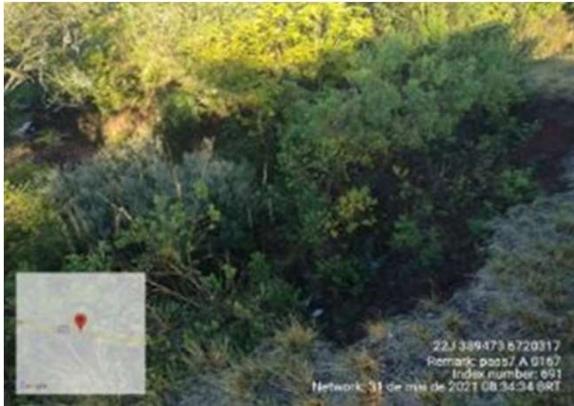
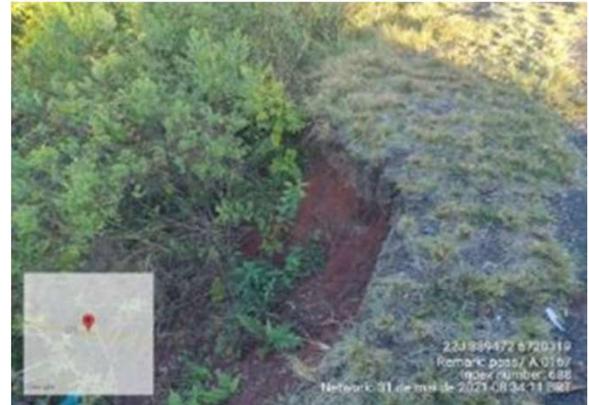
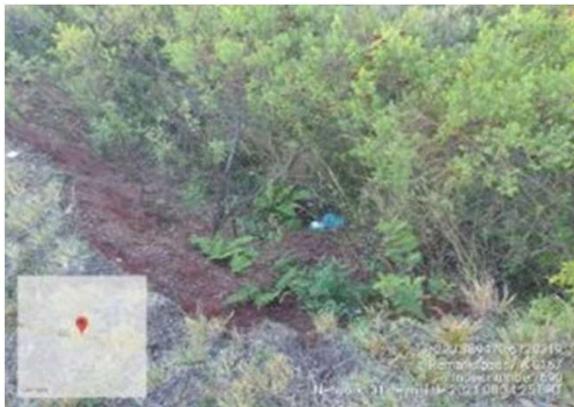
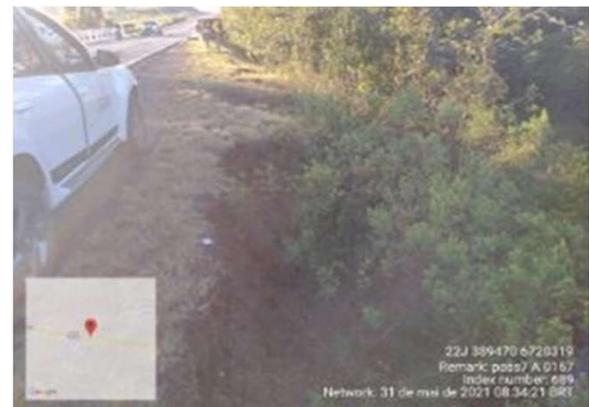
TIPO DE OCORRÊNCIA	Material rompido
--------------------	------------------

CAUSAS PROVÁVEIS	Instabilidade no talude devido à saturação do solo e vossoroca
PASSIVO AMBIENTAL	7

NÍVEL DE RISCO	NÍVEL 3 - PERIGO IMEDIATO
EM CASO DE RUPTURA OU ACIDENTE AMBIENTAL, HÁ RISCO PARA OUTROS ELEMENTOS ALÉM DA PRÓPRIA RODOVIA?	Não

O terrapleno encontra-se instável, com deslizamento de material do aterro e talude negativo sob o acostamento. O problema oferece risco imediato à segurança viária.

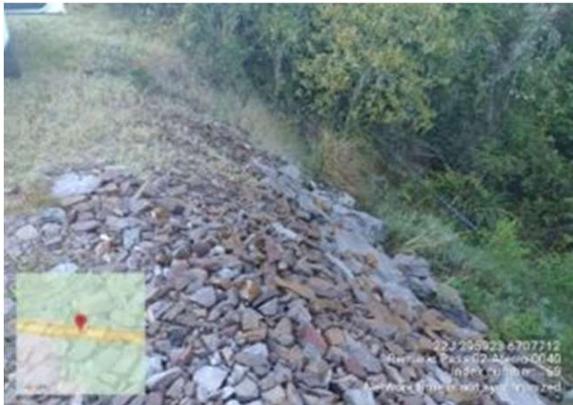
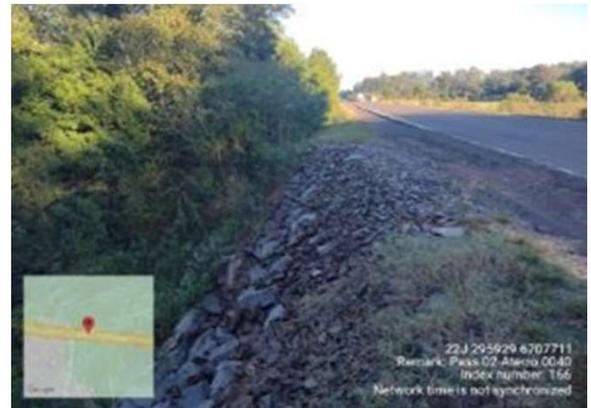
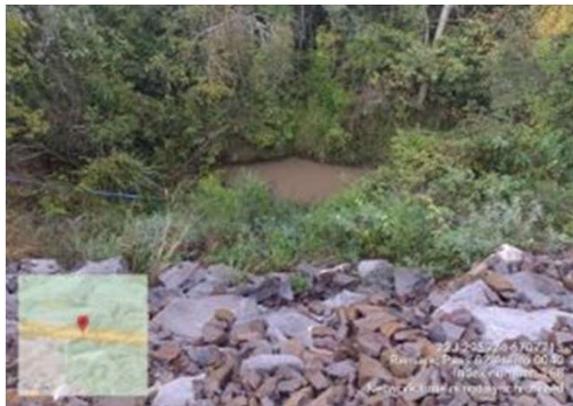
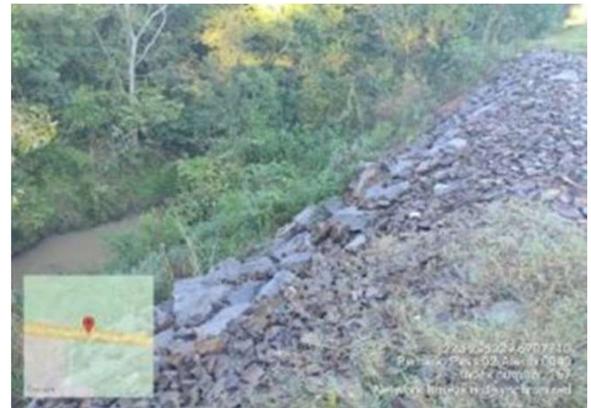
TIPO DE OCORRÊNCIA	Material rompido
---------------------------	------------------

CAUSAS PROVÁVEIS	Instabilidade no talude causada por solo saturado e vossoroca
PASSIVO AMBIENTAL	2

NÍVEL DE RISCO	NÍVEL 3 - PERIGO IMEDIATO
EM CASO DE RUPTURA OU ACIDENTE AMBIENTAL, HÁ RISCO PARA OUTROS ELEMENTOS ALÉM DA PRÓPRIA RODOVIA?	Não

O terrapleno encontra-se instável, apresenta solução parcial em enrocamento. O problema já atinge o acostamento, e oferece perigo ao tráfego.
