UNIVERSIDADE FEDERAL DE SANTA MARIA  
Centro de Tecnologia /Departamento de Transportes  
Av, Roraima, 1000, Campus, Camobi, Santa Maria, RS, CEP: 97105-900

## Manifestação Técnica

Assunto: Processo nº 000233-39.00/22-3 que trata de Recomposição do equilíbrio econômico-financeiro da Concessionária Rota de Santa Maria S.A., devido a intervenções no pavimento.

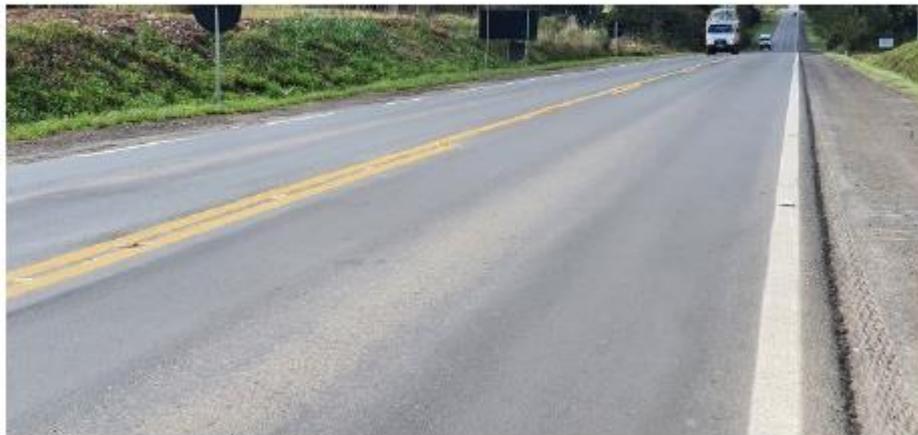
**Ponto 6**

Km 77+760 – Pista Leste

**Resposta:** Sim. As imagens mostram pavimentos com exsudação e talvez afundamentos das trilhas de roda (ATR).

**Resposta:** Para os níveis de tráfego atuante e de desempenho requeridos no contrato de concessão, a microfresagem e/ou aplicação de microrrevestimento não será efetiva, há risco de o ligante continuar a subir e do problema continuar. A solução de sobrepor uma camada asfáltica acarreta a necessidade de fazê-lo em toda plataforma, inclusive nos acostamentos

(para manter o desnível aceitável), o que me parece antieconômico. A solução que me parece mais efetiva é a fresagem e recomposição, mesmo com o risco de piorar o IRI (Índice de Irregularidade Internacional) da rodovia.

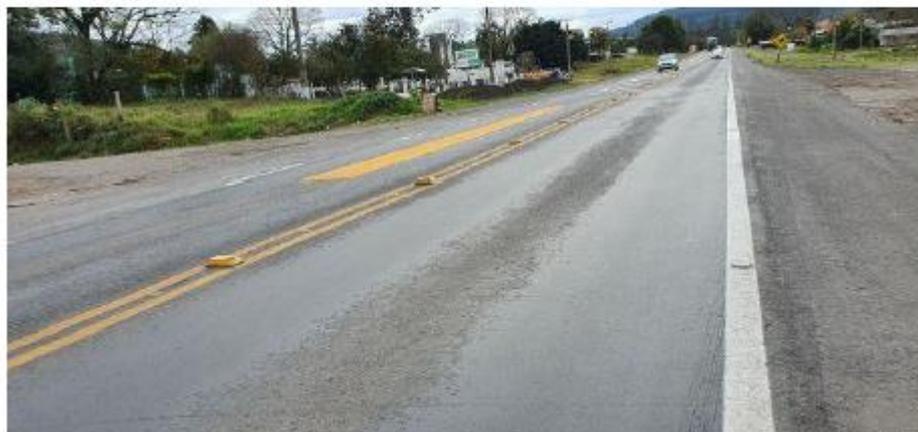
**Ponto 7**

Km 29+490 – Pista Oeste
