## Anexo I - EMBASAMENTO TÉCNICO

A fim de quantificar os serviços de recuperação de pavimento necessários na Rodovia RSC-287, na fase prévia à licitação desta Concessão, o Consórcio Via Central foi diligente quanto aos estudos e boas práticas de engenharia recomendadas.

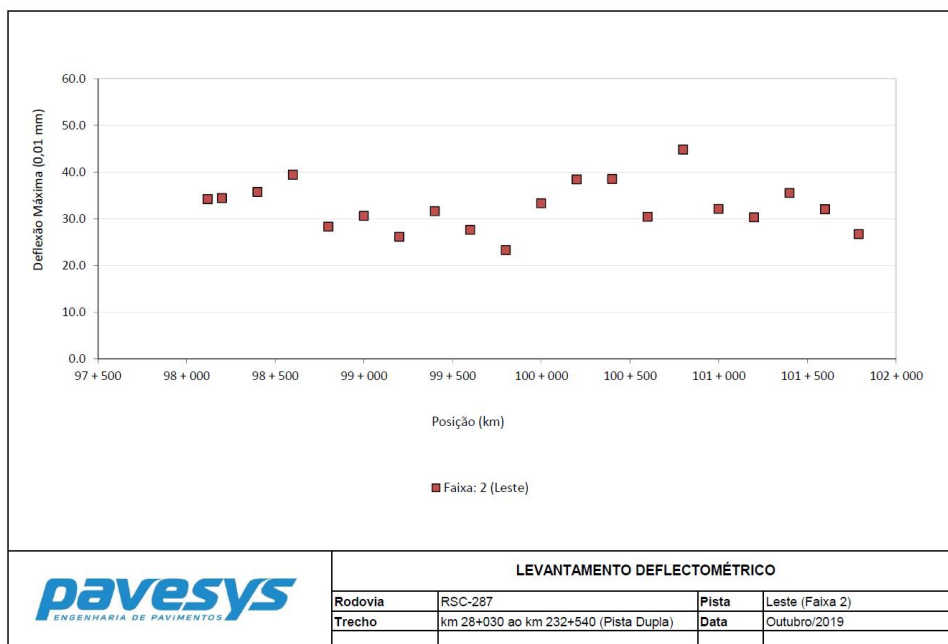
Gráfico 1 - Deflexões para os trechos em questão - PAVESYS

Os resultados desses Levantamentos Deflectométricos, acima mostrados, realizados previamente à licitação, ficaram abaixo da deflexão admissível para os trechos em comento, o que significa a não necessidade de execução de reparos profundos.
