## ANEXO V - DOCUMENTO FOTOGRAFICO TÉCNICO

| <p><b>OBRA:</b> RODOVIA RSC-287</p> <p><b>SUB-TRECHO OU LOCALIDADE:</b><br/>KM 100+920 ao KM 100+990 / SENTIDO LESTE;<br/>KM 101+125 AO KM 101+185 / SENTIDO LESTE;<br/>KM 101+295 ao 101+379 / SENTIDO LESTE.</p> <p><b>ATIVIDADE:</b> REPAROS PROFUNDOS</p> | <p><b>OBJETO</b></p> <p>OCORRÊNCIA DE ROCHAS COM SOBRETAMANHO EM CAMADA DE SUBLEITO EXISTENTE NA RODOVIA</p> |

RELATÓRIO TÉCNICO FOTOGRÁFICO PARA REGISTRO DE OCORRÊNCIA DURANTE EXECUÇÃO DE ATIVIDADE DE REPARO PROFUNDO.

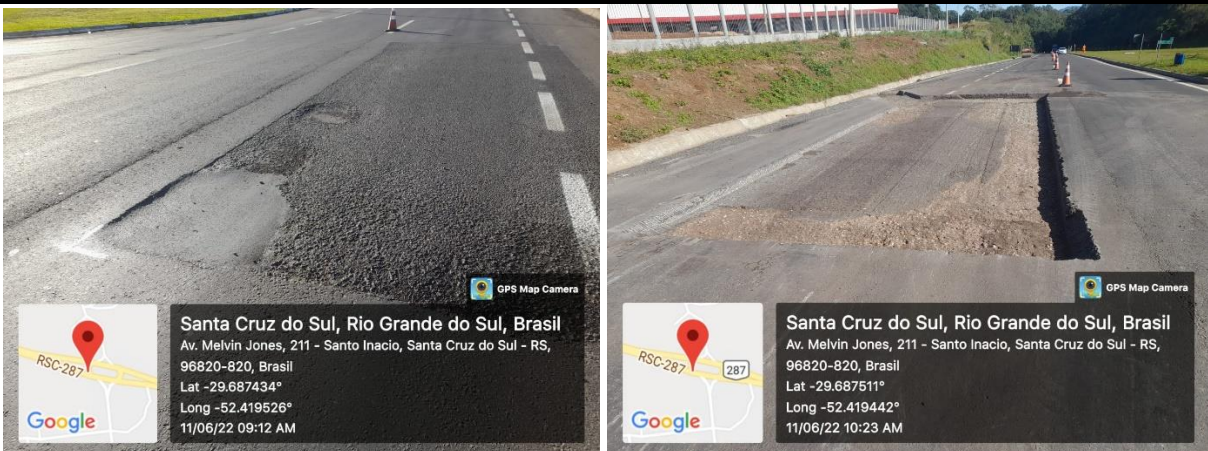
| <b>Ocorrência:</b><br>Negativa | <b>DESCRIÇÃO:</b><br>Fresagem descontínua, antes da realização do reparo profundo, no período de trabalhos iniciais. | <b>Natureza:</b><br>- |

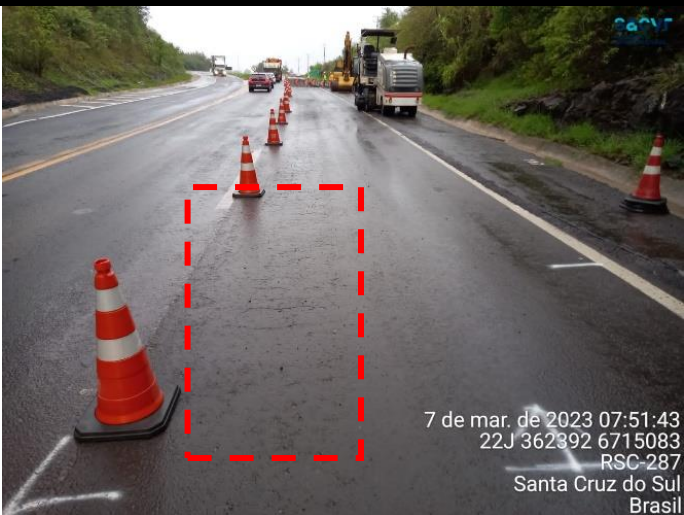
| <b>Ocorrência:</b><br>Negativa | <b>DESCRIÇÃO:</b><br>Inspeção visual apontou trincas, antes da fresagem do trecho, no período de recuperação. | <b>Natureza:</b><br>- |

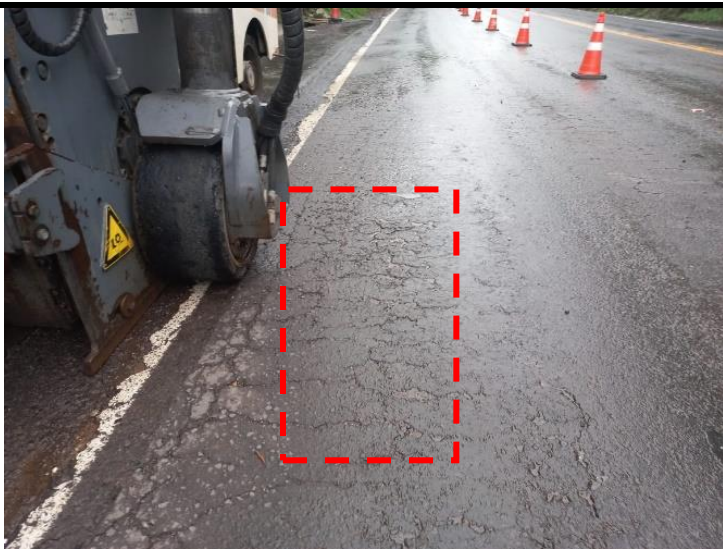
| <b>Ocorrência:</b><br>Negativa | <b>DESCRIÇÃO:</b><br>Registro antes da fresagem do trecho, inspeção visual apontou trincas. | <b>Natureza:</b><br>- |

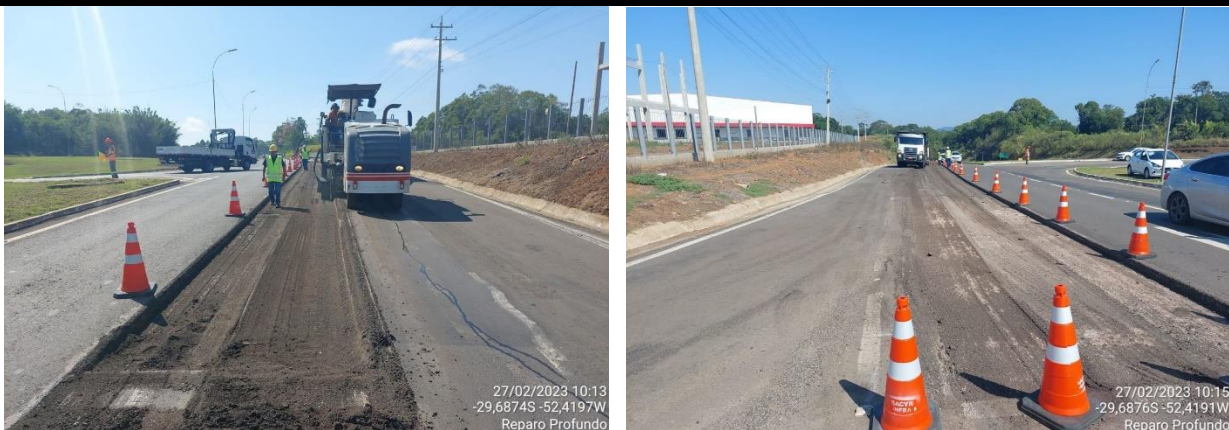
| <b>Ocorrência:</b><br>Ordinária | <b>DESCRIÇÃO:</b><br>Fresagem do trecho objeto deste documento | <b>Natureza:</b><br>Pavimento |

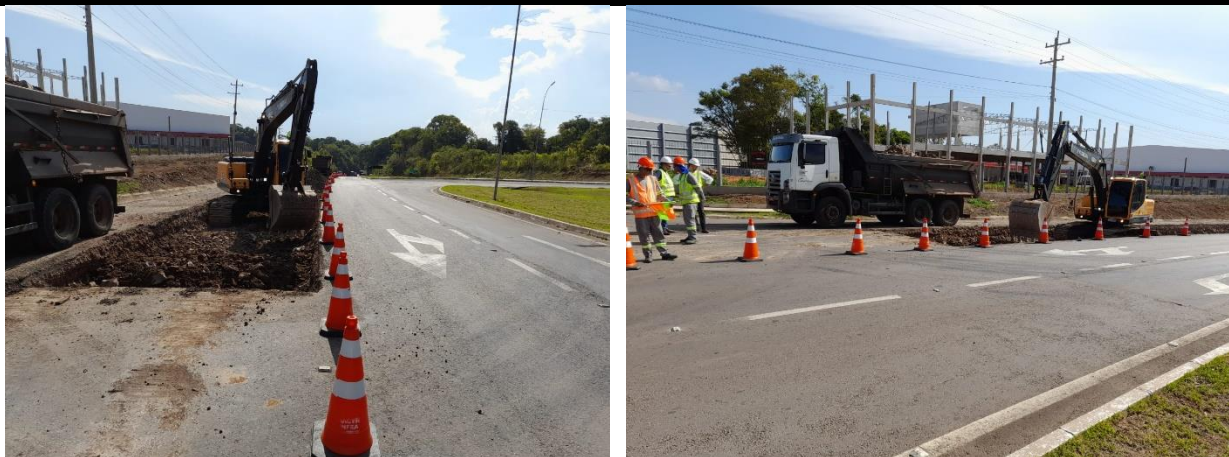
| Ordinária | Remoção de base / sub-base existente | Pavimento |

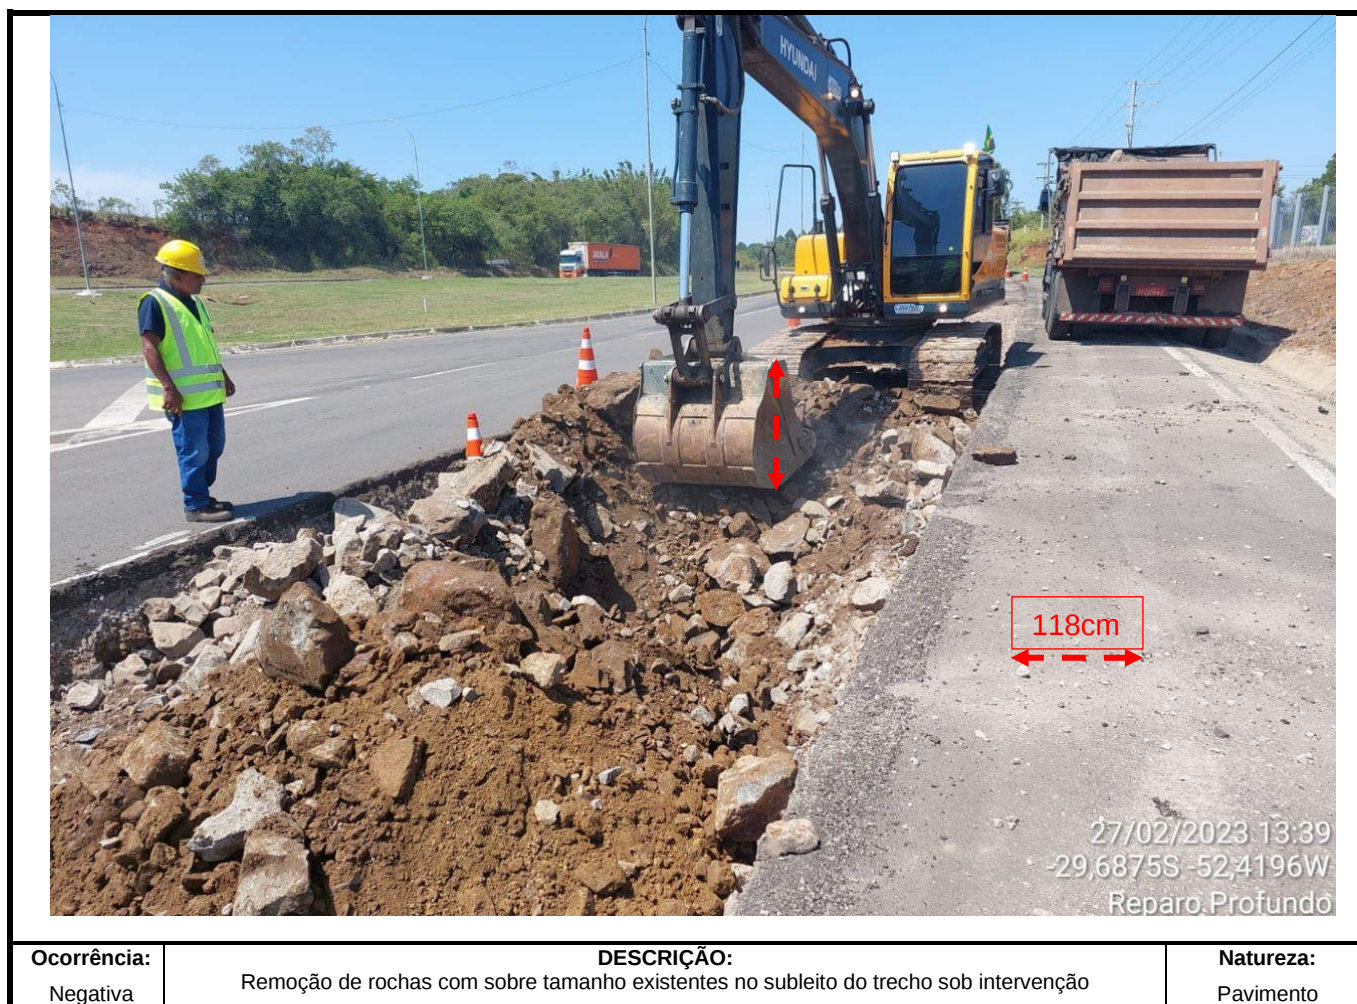
| <b>Ocorrência:</b><br>Negativa | <b>DESCRIÇÃO:</b><br>Remoção de rochas com sobre tamanho existentes no subleito do trecho sob intervenção | <b>Natureza:</b><br>Pavimento |

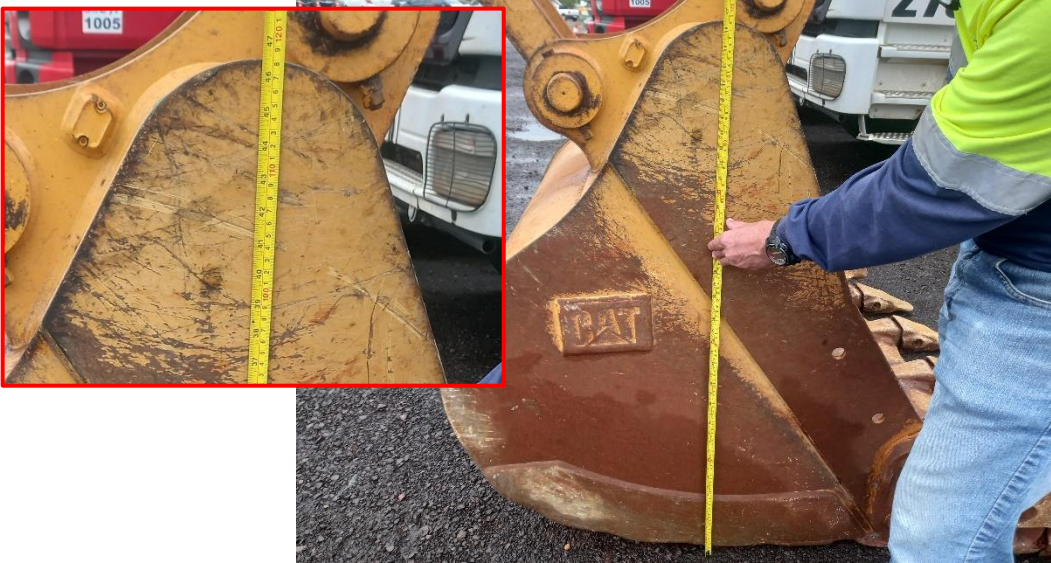
| <b>Ocorrência:</b><br>Ordinária | <b>DESCRIÇÃO:</b><br>Referência dimensional. | <b>Natureza:</b><br>- |

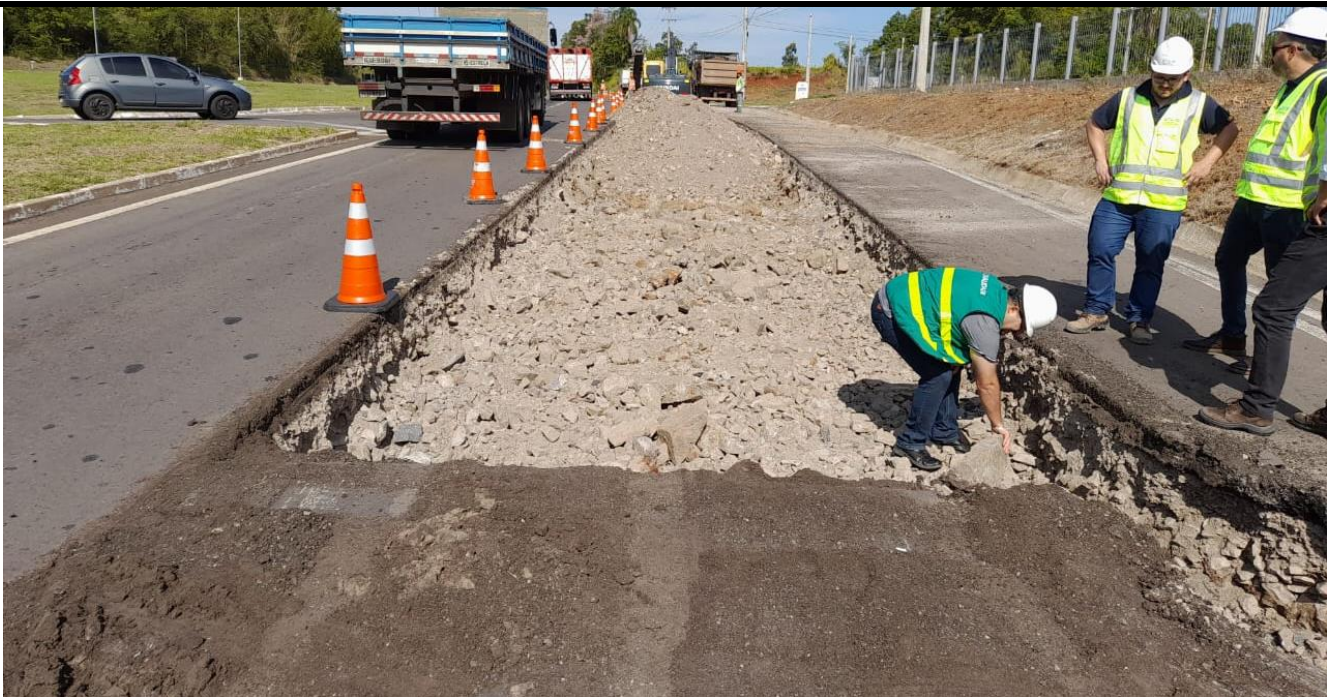
| <b>Ocorrência:</b><br>Ordinária | <b>DESCRIÇÃO:</b><br>Remoção de rochas com sobre tamanho existentes no subleito do trecho sob intervenção | <b>Natureza:</b><br>Pavimento |

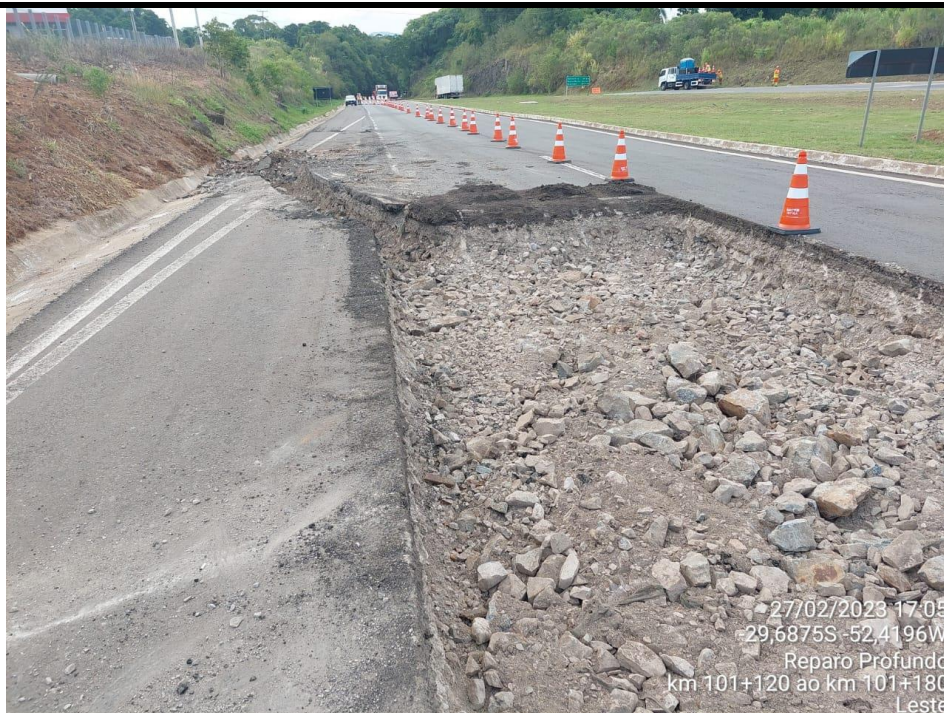
| Ocorrência:<br>Ordinária | DESCRIÇÃO:<br>Remoção de rochas com sobre tamanho existentes no subleito do trecho sob intervenção | Natureza:<br>Pavimento |

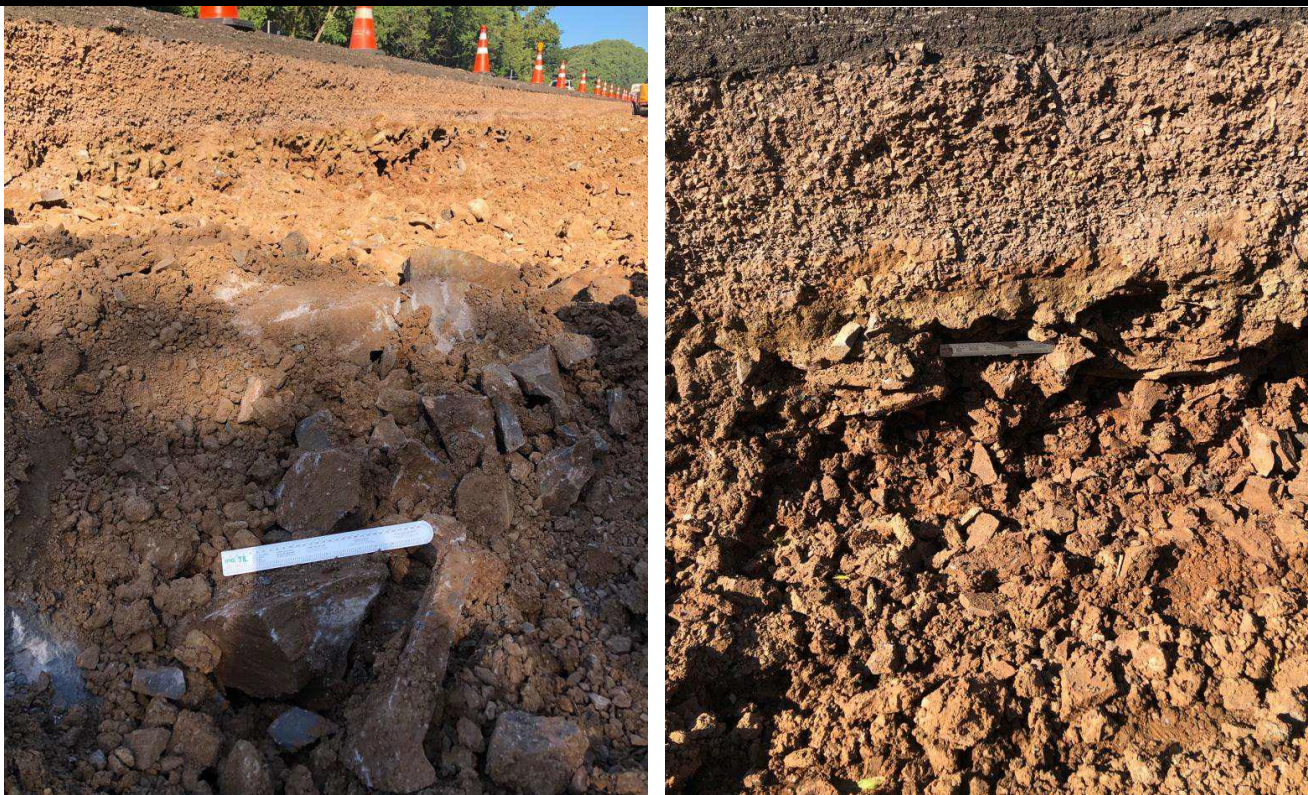
| <b>Ocorrência:</b><br>Negativa | <b>DESCRIÇÃO:</b><br>Evidente presença de rocha com sobre tamanho imediatamente abaixo do material granular | <b>Natureza:</b><br>Pavimento |

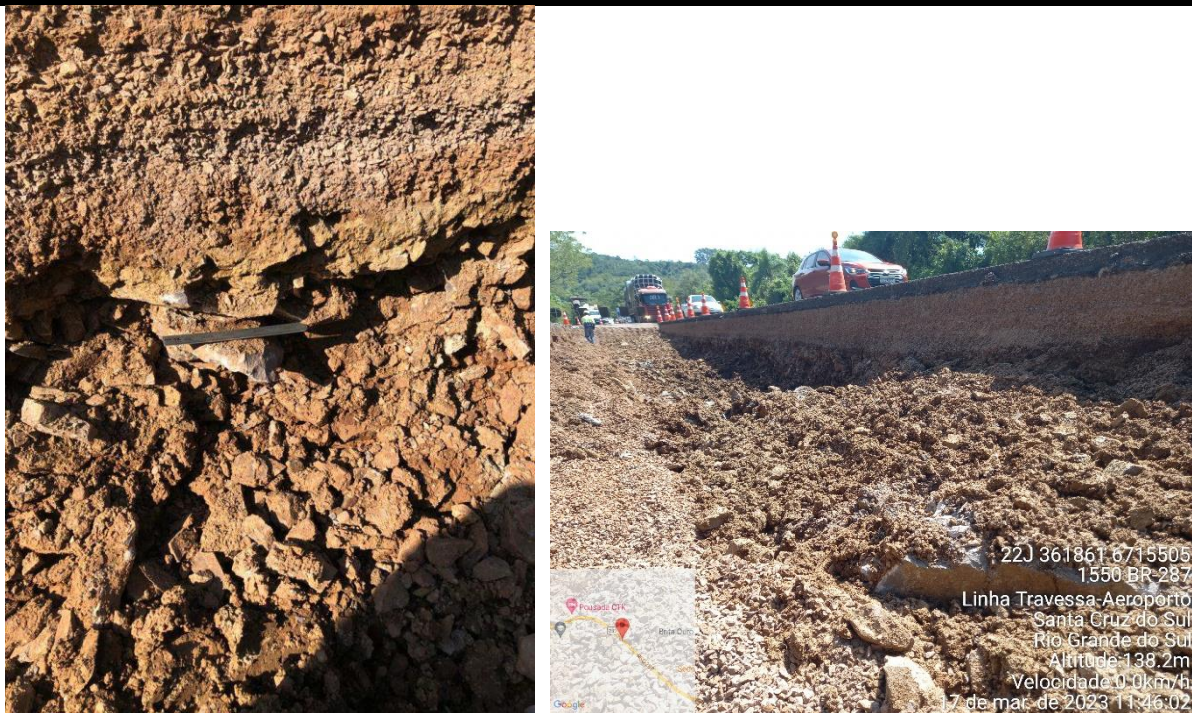
| <b>Ocorrência:</b><br>Negativa | <b>DESCRIÇÃO:</b><br>Evidente presença de rocha com sobre tamanho imediatamente abaixo do material granular | <b>Natureza:</b><br>Pavimento |

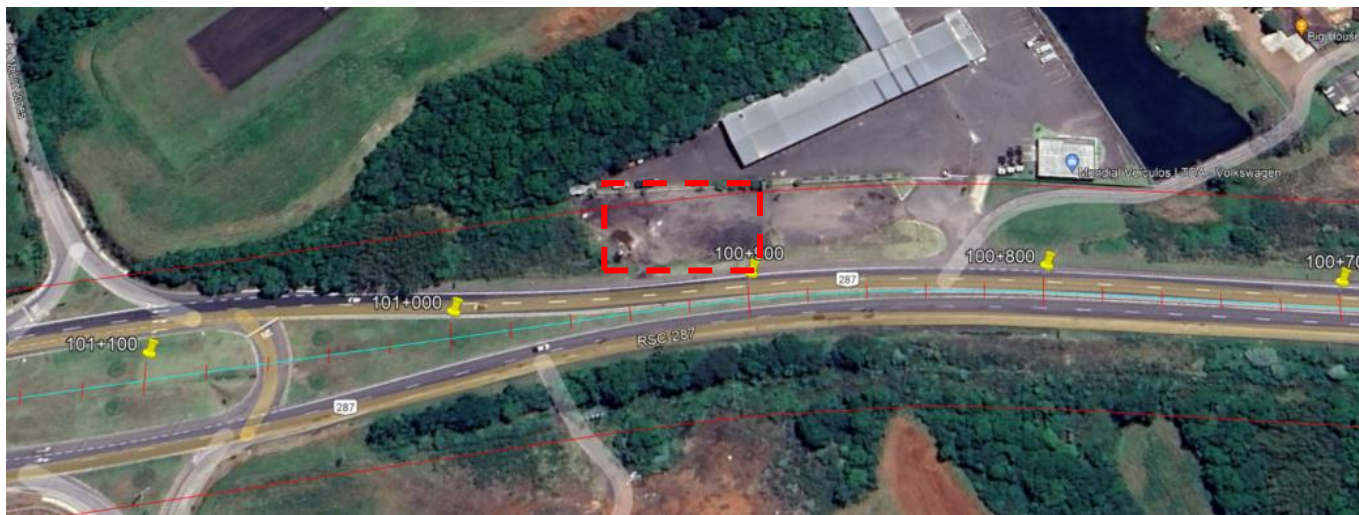
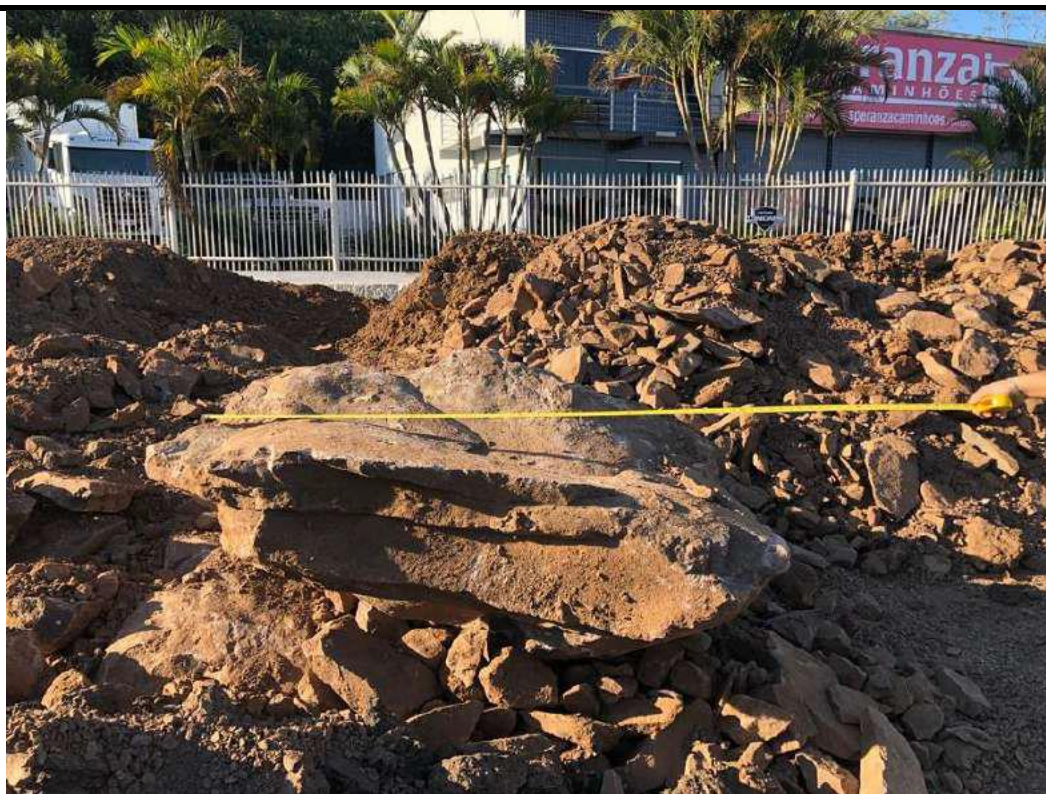
Armazenamento provisório de material de escavação, entrada pelo KM100+800.

**DESCRIÇÃO:**  
Material removido depositado próximo ao local da intervenção.

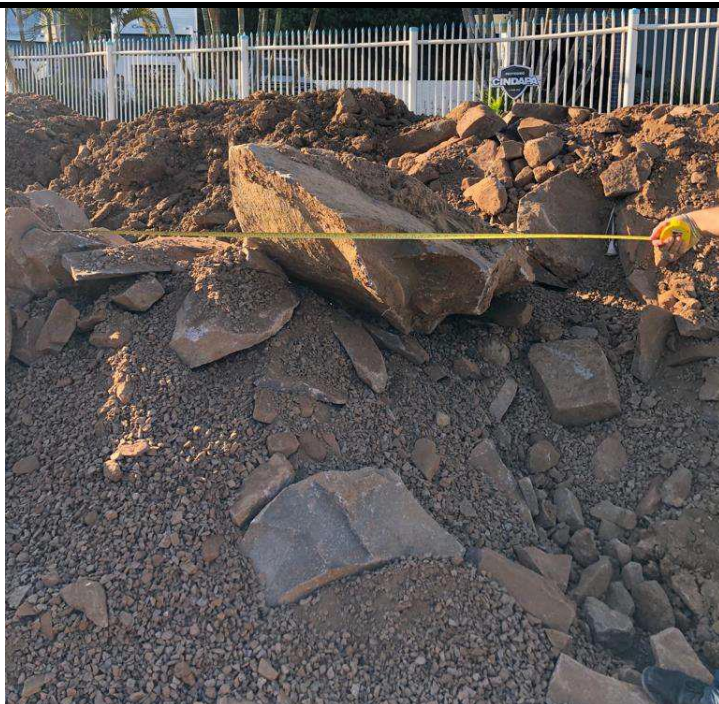
**DESCRIÇÃO:**  
Material removido depositado próximo ao local da intervenção.

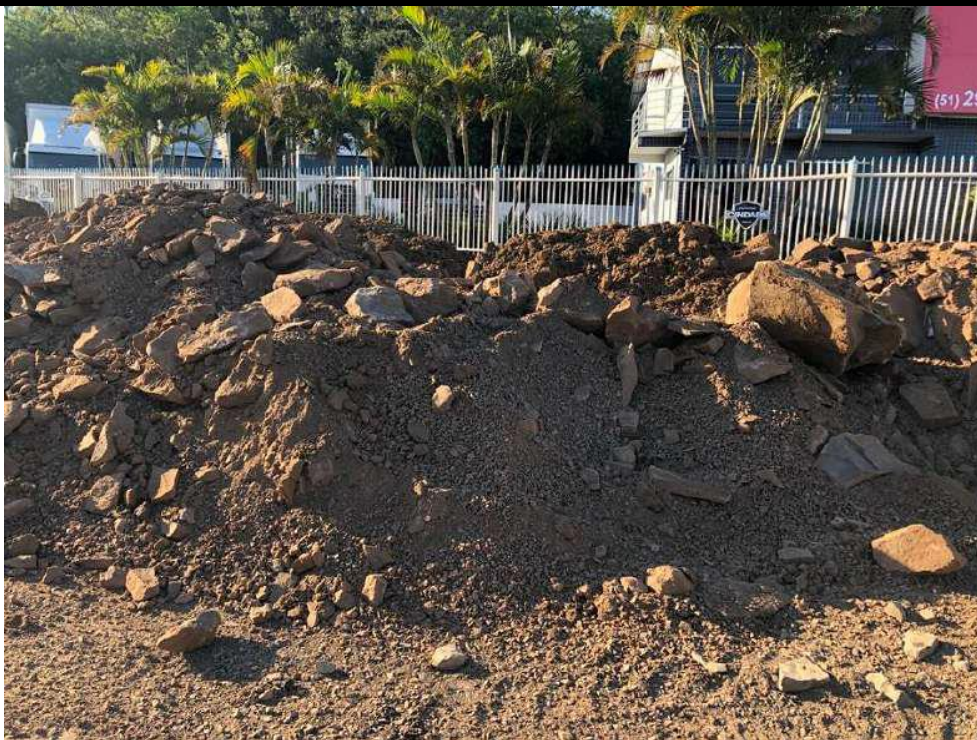
**DESCRIÇÃO:**  
Material removido depositado próximo ao local da intervenção.

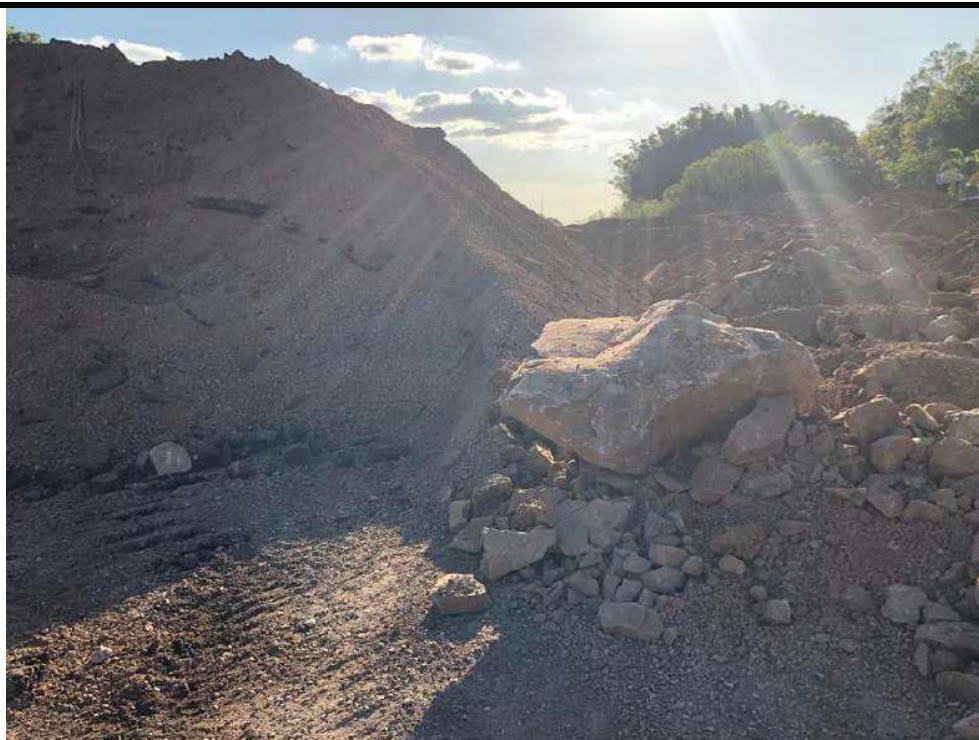
**DESCRIÇÃO:**  
Material removido depositado próximo ao local da intervenção.

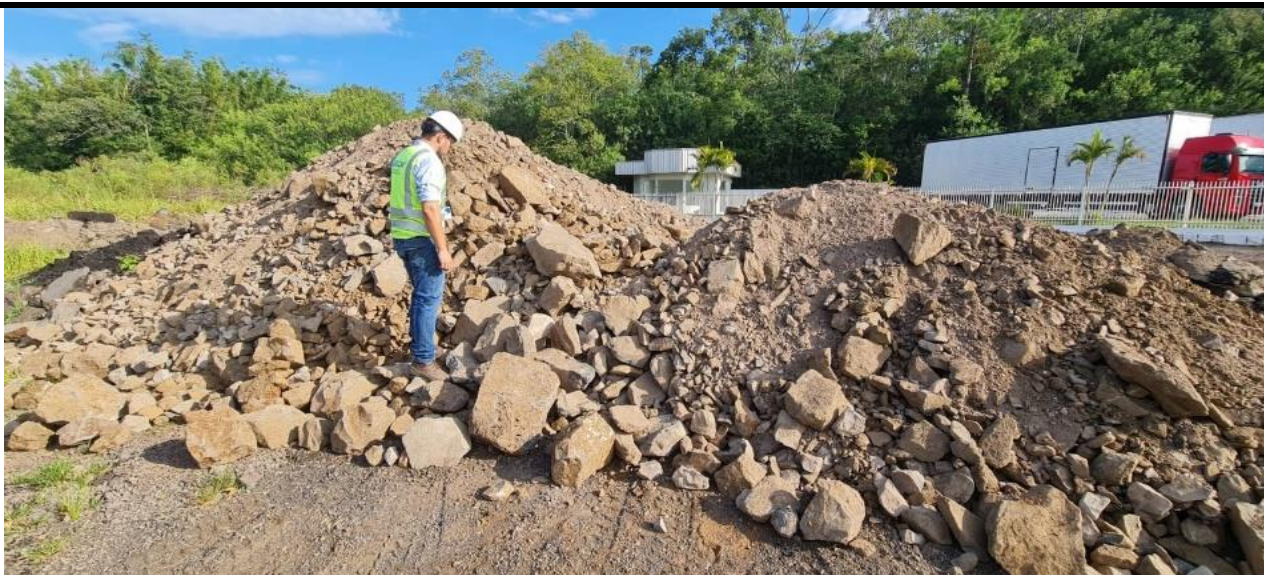
**DESCRIÇÃO:**  
Material removido depositado próximo ao local da intervenção.

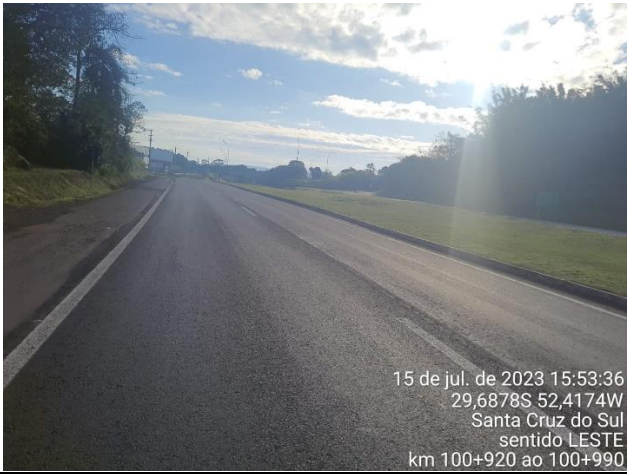
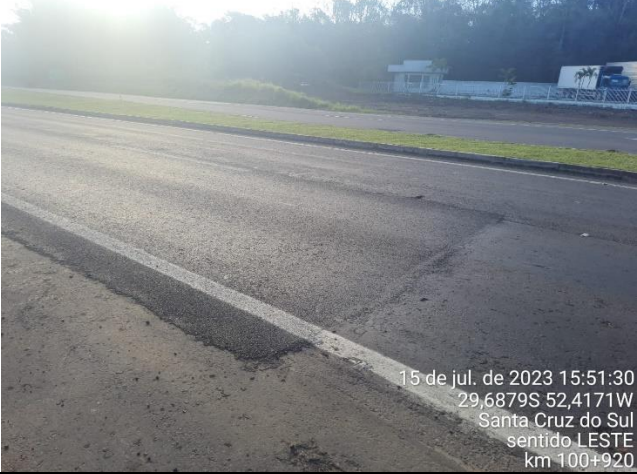
| Ocorrência:<br>Negativa | DESCRIÇÃO:<br>Situação do trecho (100+920 – 100+990) após a reconstrução. | Natureza:<br>- |

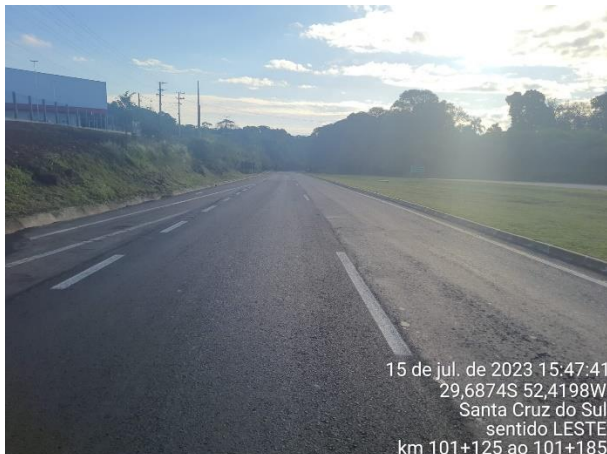
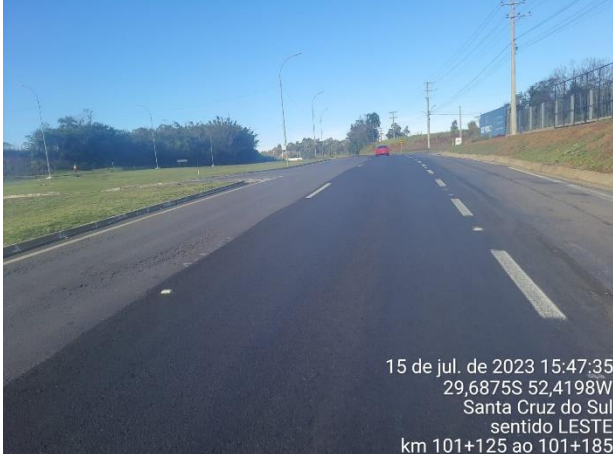
| Ocorrência:<br>Negativa | DESCRIÇÃO:<br>Situação do trecho (101+125 – 101+185) após a reconstrução. | Natureza:<br>- |

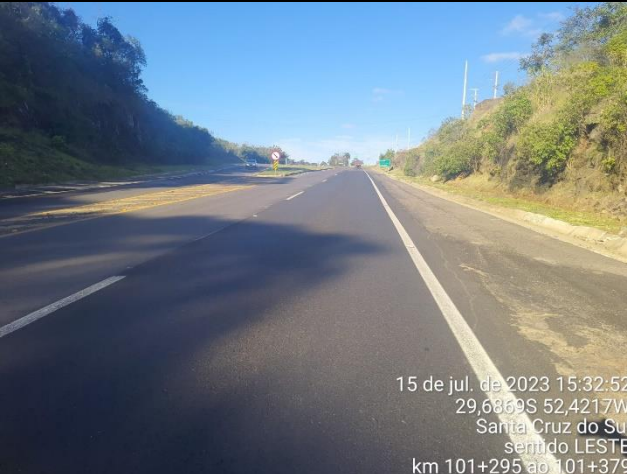
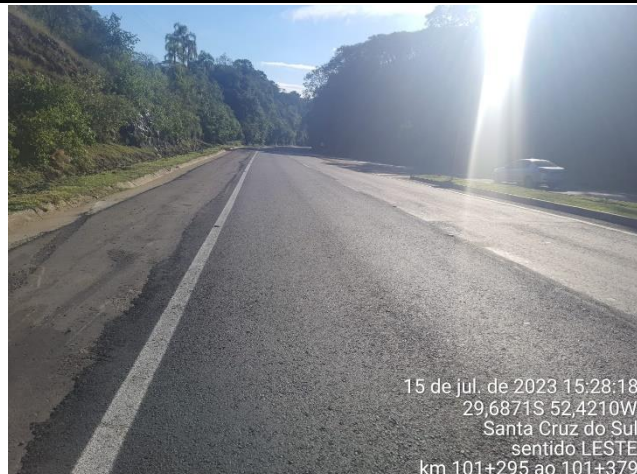
| Ocorrência:<br>Negativa | DESCRIÇÃO:<br>Situação do trecho (101+295 – 101+379) após a reconstrução. | Natureza:<br>- |
