RELATÓRIO DE FISCALIZAÇÃO Nº 5/2026 - DSI

SEI N.º 000348-39.00/26-0

Verificar as condições de operação e de infraestrutura do sistema público de esgotamento sanitário no município de Santa Rosa, em especial da Estação de Bombeamento de Esgoto – EBE Bela Vista e de trecho de emissário localizado na Rua Boa Vista, diante de um possível extravasamento de esgoto sanitário, com potencial risco sanitário e ambiental. Avaliar a ocorrência de falhas operacionais que resultem no descarte indevido de efluente, bem como os riscos à saúde pública, aos usuários e ao meio ambiente, com vistas à adoção das medidas regulatórias cabíveis.

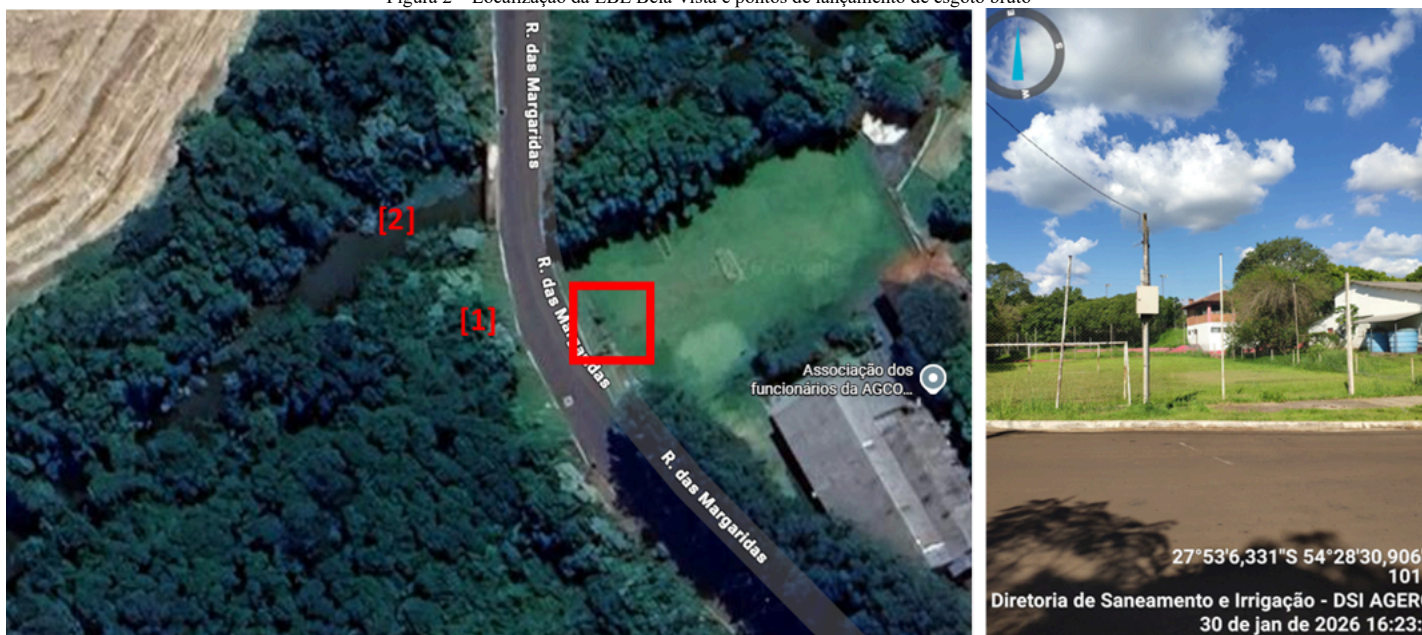
Figura 2 – Localização da EBE Bela Vista e pontos de lançamento de esgoto bruto

A EBE da Bela Vista localiza-se na Rua das Margaridas, nº 675, no município de Santa Rosa. Conforme ilustrado na Figura 2, no local observa-se em destaque a EBE, bem como a canalização do extravasador da EBE [1] e o curso d'água receptor [2].

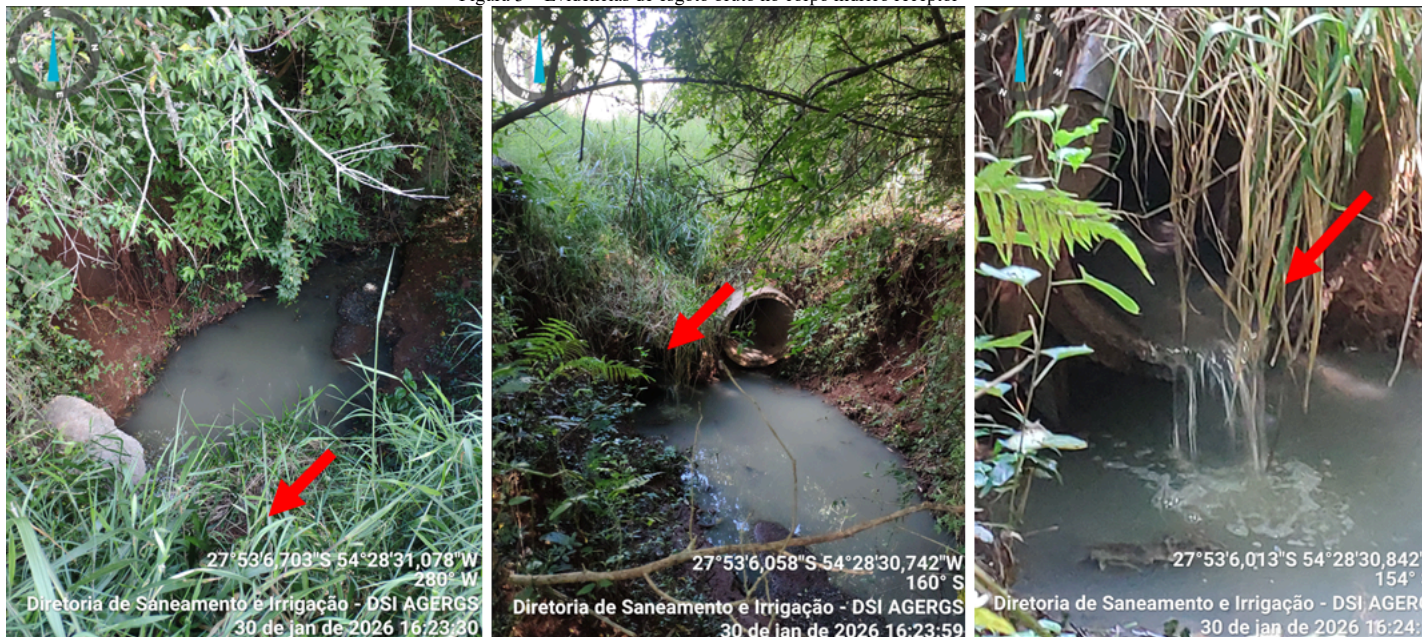
Figura 3 – Evidências de esgoto bruto no corpo hídrico receptor

Durante a vistoria *in loco* na EBE Bela Vista, constatou-se significativo volume de esgoto bruto acumulado na estrutura de inspeção, com extravasamento ativo para o curso hídrico adjacente, evidenciando ausência de estanqueidade adequada e potencial impacto direto à qualidade da água e à saúde pública. Conforme

evidenciado na Figura 3, verifica-se o descarte de esgoto sanitário diretamente no corpo hídrico, com características típicas de esgoto bruto — coloração escura, presença de sólidos e odor forte.

Observou-se que, durante todo o período em que a AGERGS esteve no local, não ocorreu o acionamento da bomba da estação, mesmo com nível elevado no poço, caracterizando inoperância operacional e falha no acionamento automático do equipamento diante de condição crítica. Tal situação resultou no descarte contínuo de efluente in natura no meio ambiente.

A equipe da concessionária presente no momento da vistoria informou que o caminhão limpa-fossa que realizaria a limpeza da EBE encontrava-se inoperante, em razão de problema mecânico.

Diante do exposto, verifica-se descumprimento relacionado à operação da EBE Bela Vista, uma vez que se constatou extravasamento de esgoto sanitário diretamente no corpo hídrico receptor, configurando falha operacional grave e risco ambiental imediato, reforçando a materialização do impacto ambiental denunciado pelos usuários.

Diante do apresentado na Constatação (C.1), verifica-se DESCONFORMIDADE relacionada à operação da EBE' Bela Vista uma vez que se encontrava com extravasamento de esgoto sanitário diretamente no corpo hídrico receptor, configurando falha grave no sistema público de esgotamento sanitário.

1. Correção emergencial – 24 horas

Proceda, no prazo improrrogável de 24 (vinte e quatro) horas, à adoção de medidas corretivas para cessar integralmente o extravasamento de esgoto sanitário na EBE Bela Vista, com a devida higienização da área afetada e mitigação dos impactos ambientais.

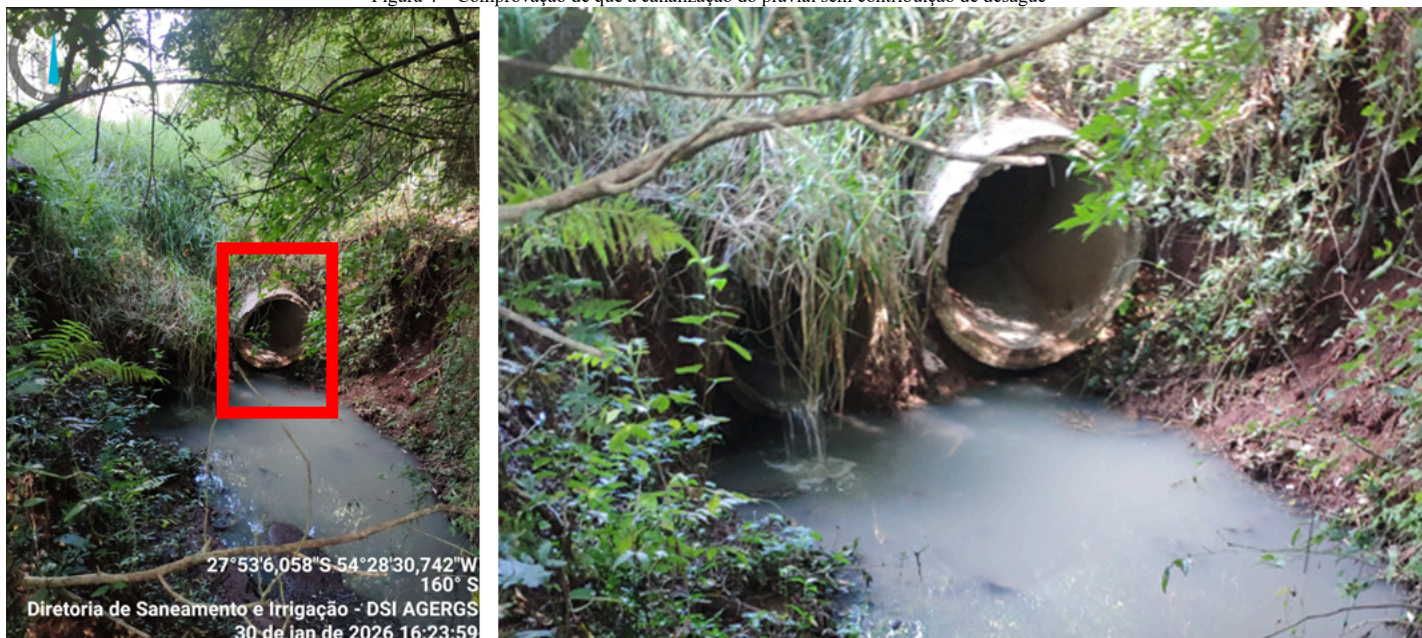
Figura 4 – Comprovação de que a canalização do pluvial sem contribuição de desag

Ressalta-se que, no dia da fiscalização, não havia precipitação pluviométrica no município. Conforme se observa no destaque da Figura 4, a canalização de drenagem pluvial encontrava-se sem presença de água, não contribuindo, portanto, para a situação verificada, restando caracterizado que o impacto observado no curso d'água decorre exclusivamente do extravasamento da EBE.

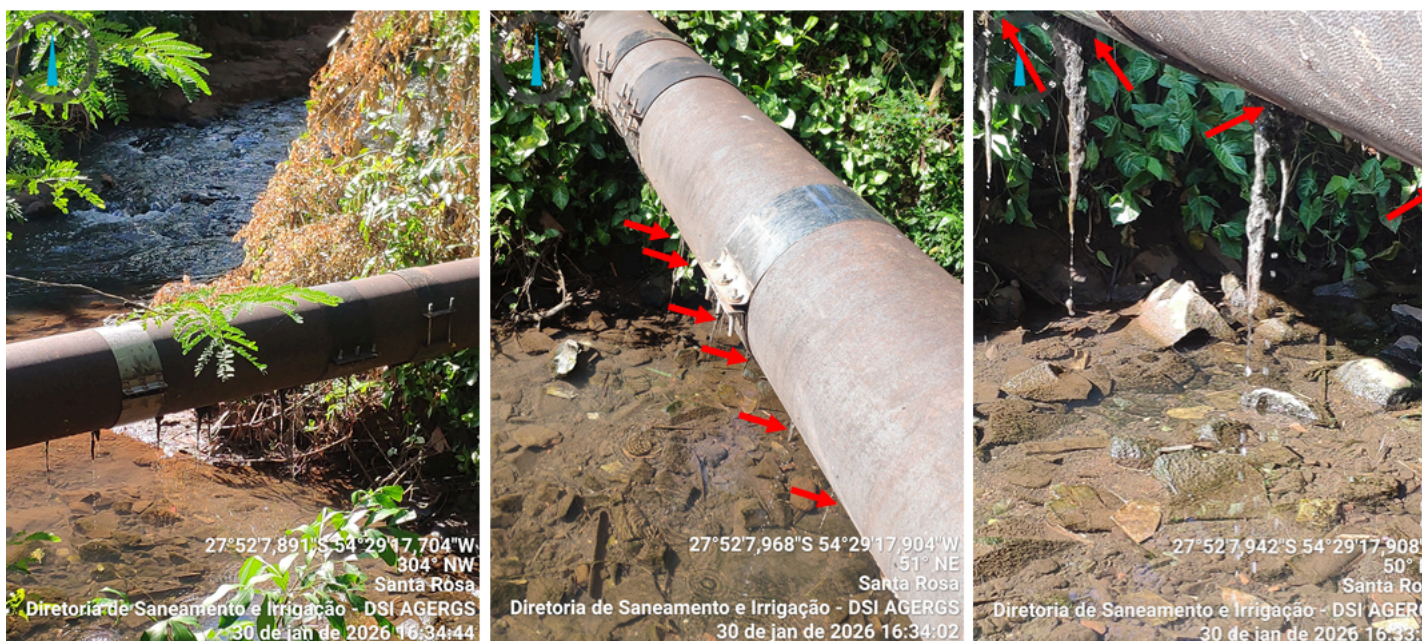
Figura 5 – Evidências de esgoto bruto no corpo hídrico receptor

Na vistoria realizada em trecho de emissário de esgoto sanitário localizado nas proximidades da Rua Boa Vista, em área adjacente às instalações da própria concessionária, verificou-se a existência de diversos pontos de vazamento de esgoto bruto ao longo da tubulação, com lançamento direto no curso hídrico receptor.

A Figura 5 destaca trecho da canalização onde se observa gotejamento contínuo de esgoto bruto no corpo d'água, caracterizando perda de estanqueidade do emissário e lançamento indevido de efluente *in natura* no meio ambiente.

Verifica-se que, no trecho do curso d'água localizado a montante do ponto de lançamento, o corpo hídrico apresenta-se com aspecto límpido, sem alteração aparente de cor e sem evidência de odor, indicando condições naturais do corpo receptor. Em contraste, o líquido proveniente dos pontos de vazamento do emissário apresenta características típicas de esgoto bruto, notadamente coloração escura e odor forte, evidenciando a contribuição direta do sistema de esgotamento sanitário para a degradação da qualidade da água no local.

Por sua vez, a equipe da CORSAN informou que a solução definitiva para a situação envolveria a substituição do referido trecho de tubulação do emissário.

Diante do apresentado na Constatação (C.2), verifica-se DESCONFORMIDADE relacionada à integridade e à operação do emissário de esgoto sanitário localizado nas proximidades da Rua Boa Vista, uma vez que foram constatados diversos pontos de vazamento de esgoto bruto ao longo da tubulação, com lançamento direto no corpo hídrico receptor, configurando falha grave no sistema público de esgotamento sanitário.

Determina-se que a concessionária adote as providências necessárias para eliminar integralmente os vazamentos de esgoto sanitário identificados no emissário localizado nas proximidades da Rua Boa Vista, assegurando a estanqueidade da tubulação e a adequada condução dos efluentes, de modo a cessar o lançamento de esgoto in natura no corpo hídrico receptor.

Para tanto, a concessionária deverá apresentar à AGERGS, no prazo de resposta ao Termo de Notificação (15 dias), a comprovação da efetiva substituição do trecho de tubulação do emissário informado durante a fiscalização, mediante apresentação de registros fotográficos georreferenciados, descrição técnica dos serviços executados, identificação das equipes envolvidas e demais informações técnicas pertinentes que demonstrem a eliminação definitiva dos vazamentos constatados, bem como a apresentação de plano operacional específico contendo as medidas adotadas para prevenir a ocorrência de novos vazamentos no referido emissário, incluindo rotinas de inspeção, manutenção preventiva e monitoramento do trecho substituído.
