AGÊNCIA ESTADUAL DE REGULAÇÃO DOS SERVIÇOS PÚBLICOS DELEGADOS DO RIO GRANDE DO SUL
Av. Borges de Medeiros, 659 - 14º andar - Bairro Centro - CEP 90020-023 - Porto Alegre - RS - www.agergs.rs.gov.br
CNPJ 01.962.045/0001-00

RELATÓRIO DE FISCALIZAÇÃO Nº 27/2025 - DSI

Este relatório apresenta os resultados da fiscalização realizada no **Sistema de Abastecimento de Água da Companhia Riograndense de Saneamento – CORSAN**, no município de **Santo Ângelo/RS**, no dia **13 de novembro de 2025**.

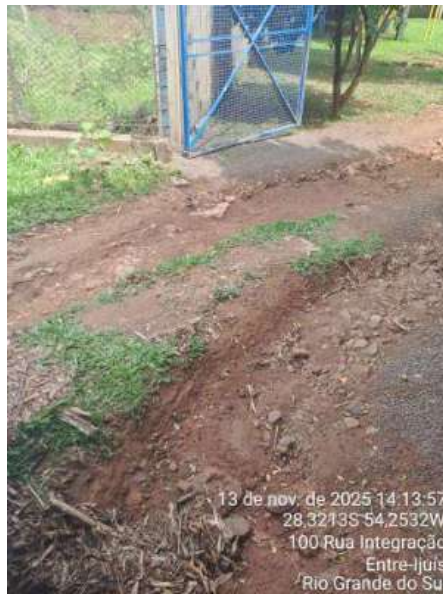
Figura 2 - Acesso à Captação do Rio Ijuí.

Conforme Checklist de Fiscalização, Captação Superficial De Água Recalque, item 11, página 12, foi verificado que a estrada de acesso à captação está em condições inadequadas de conservação e manutenção. Há diversos desníveis e buracos que prejudicam o tráfego de veículos, principalmente veículos leves e pequenos.

Determinação (D.3) - Efetuar a manutenção da estrada de acesso á Captação do Rio Ijuí.

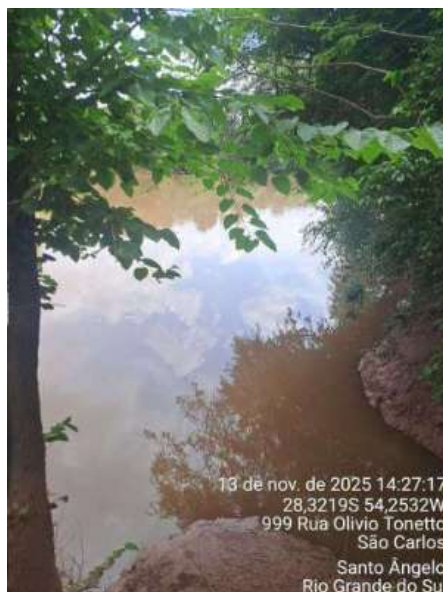
Figura 3 - Canal de tomada d'água da Captação do Rio Ijuí.

CONSTATAÇÃO (C.6) - O reservatório do manancial apresenta indícios de assoreamento e margens degradadas.

Conforme Checklist de Fiscalização, Captação Superficial De Água Recalque, item 12, página 12, foi verificado que o canal de tomada d'água apresenta indícios de assoreamento e está com as margens degradadas.

Determinação (D.4) - Efetuar a manutenção do canal de tomada d'água da Captação do Rio Ijuí.

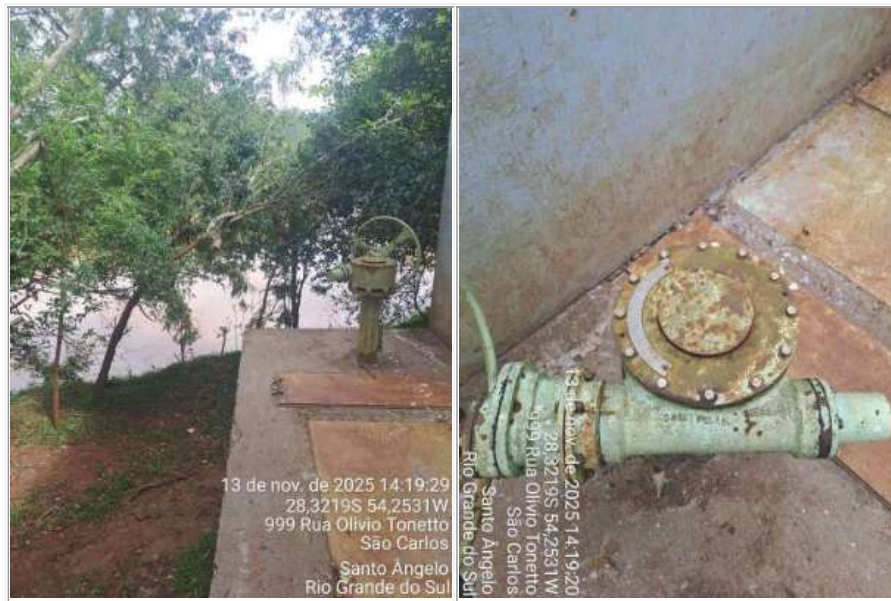
Figura 4 - Válvula do poço de Captação do Rio Ijuí.

Conforme Checklist de Fiscalização, Captação Superficial De Água Recalque, item 13, página 13, foi verificado que as válvulas do poço de captação estão com nível avançado de desgaste e oxidação e necessitam de manutenção e/ou substituição.

Determinação (D.5) - Efetuar a manutenção e/ou substituição das válvulas do poço de Captação do Rio Ijuí.

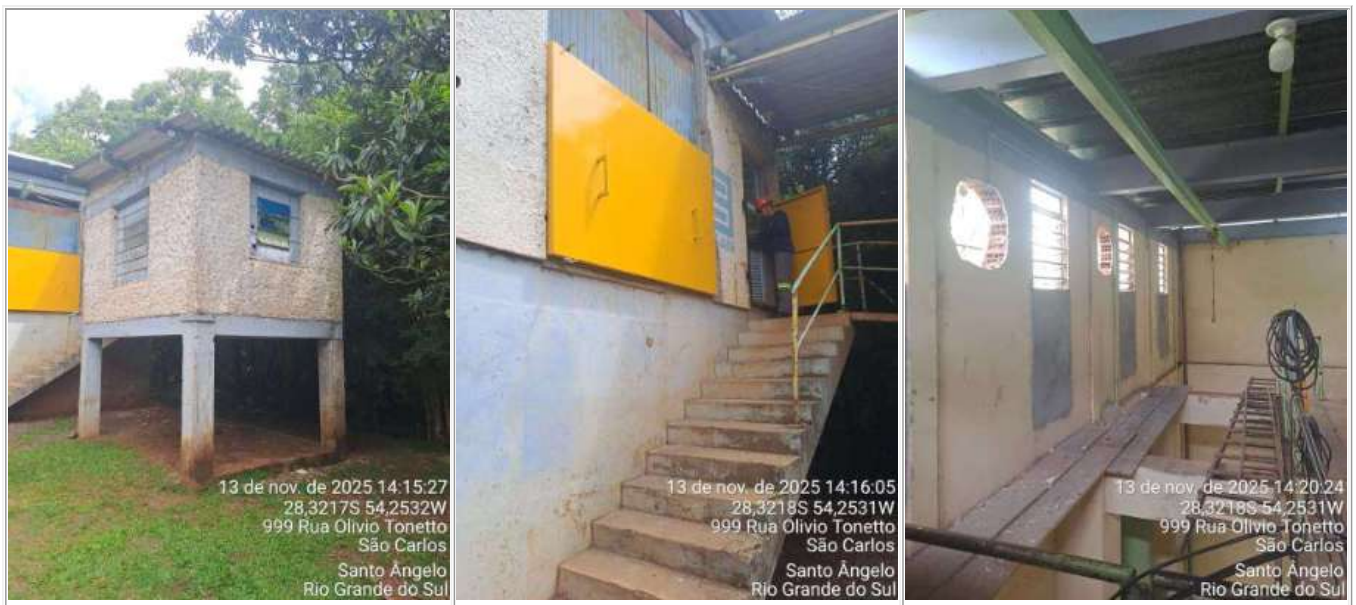
Figura 5 - Instalações da sala de bombas da Captação do Rio Ijuí.

Conforme Checklist de Fiscalização, Captação Superficial De Água Recalque, itens 17 e 18, páginas 14 e 15, foi verificado que a instalação está com a pintura desgastada na área externa, trechos da escada estão sem corrimão, determinados locais da área interna não possuem pintura, as paredes foram quebradas para promover a ventilação e as janelas estão com as vidraças quebradas.

Determinação (D.6) - Efetuar a manutenção da sala de bombas da Captação do Rio Ijuí.

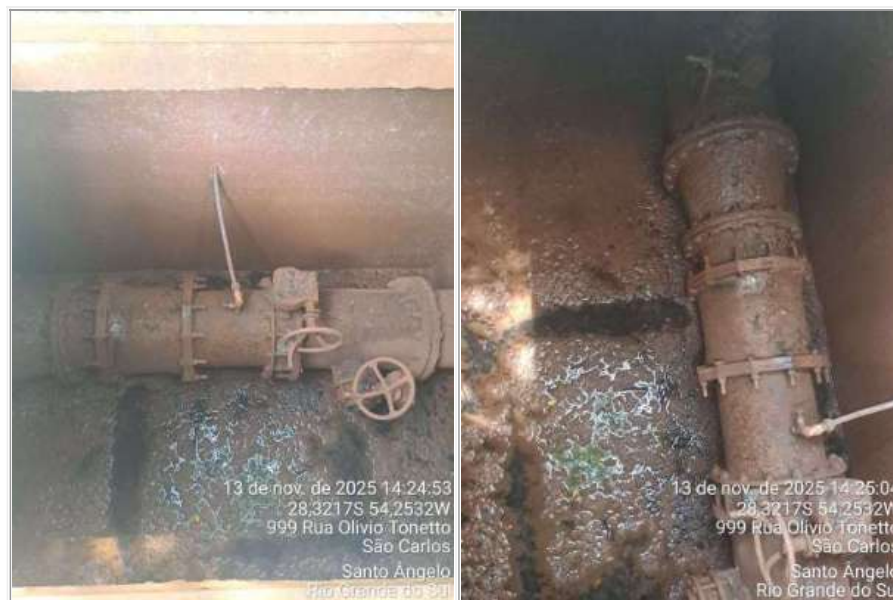
Conforme Checklist de Fiscalização, Captação Superficial De Água Recalque, item 22, página 17, foi verificado que a caixa da adutora de água bruta está com acúmulo grosseiro de lodo.

Figura 6 - Caixa da adutora de água bruta com acúmulo de lodo.

Determinação (D.7) - Efetuar a manutenção e limpeza da caixa da adutora de água bruta da Captação do Rio Ijuí.

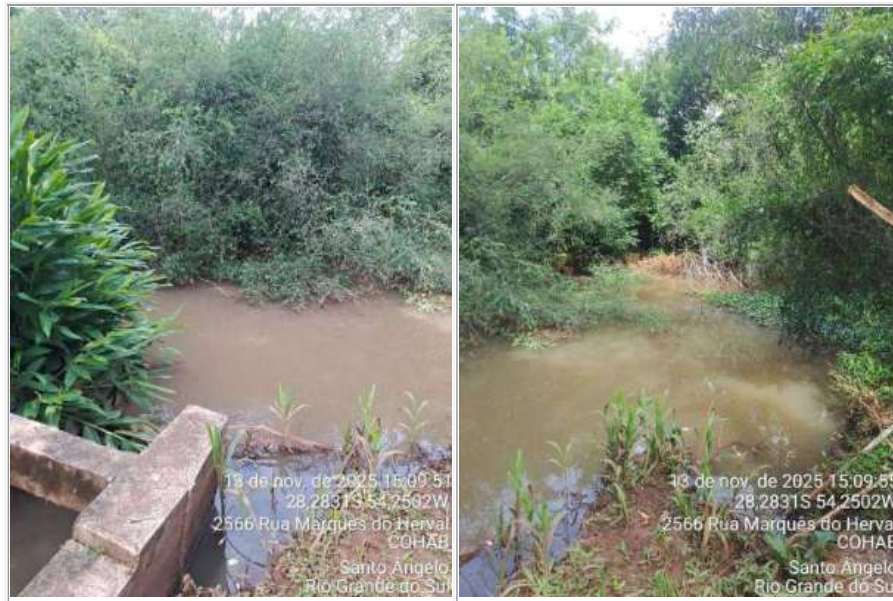
Figura 7 - Tomada d'água da Captação do Rio Itaquerintim.

Conforme Checklist de Fiscalização, Captação Superficial De Água Recalque, item 12, página 23, foi verificado que o Rio Itaquerintim apresenta indícios de assoreamento no local de captação e as margens do corpo hídrico apresentam acúmulo de vegetação.

Determinação (D.10) - Efetuar a manutenção da tomada d'água da Captação do Rio Itaquerintim.

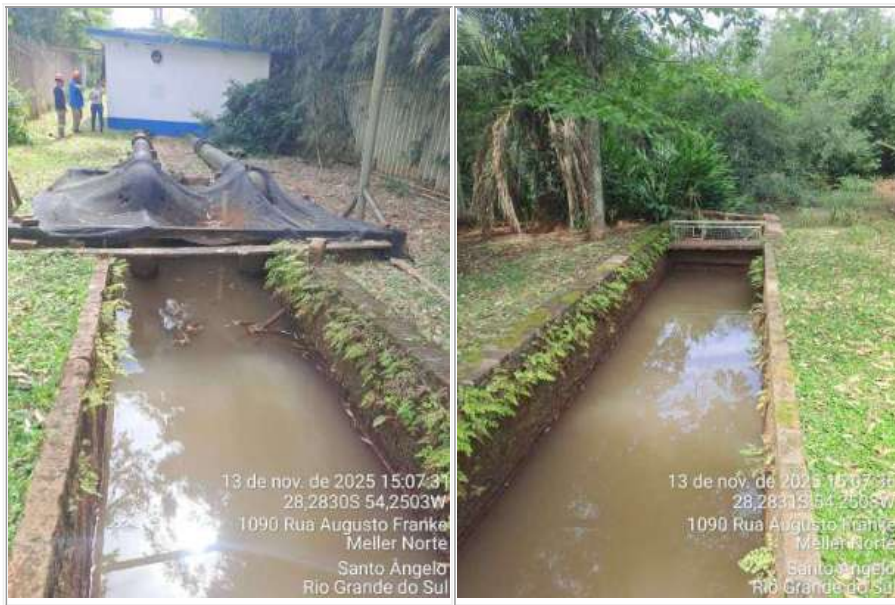
Figura 8 - Canal de captação do Rio Itaquerintim.

Conforme Checklist de Fiscalização, Captação Superficial de Água - Recalque, item 14, página 24, foi verificado que o canal de captação não possui dispositivo antiquedas, o que possibilita a ocorrência de acidentes.

Determinação (D.11) - Efetuar a correção da condição insegura no local.

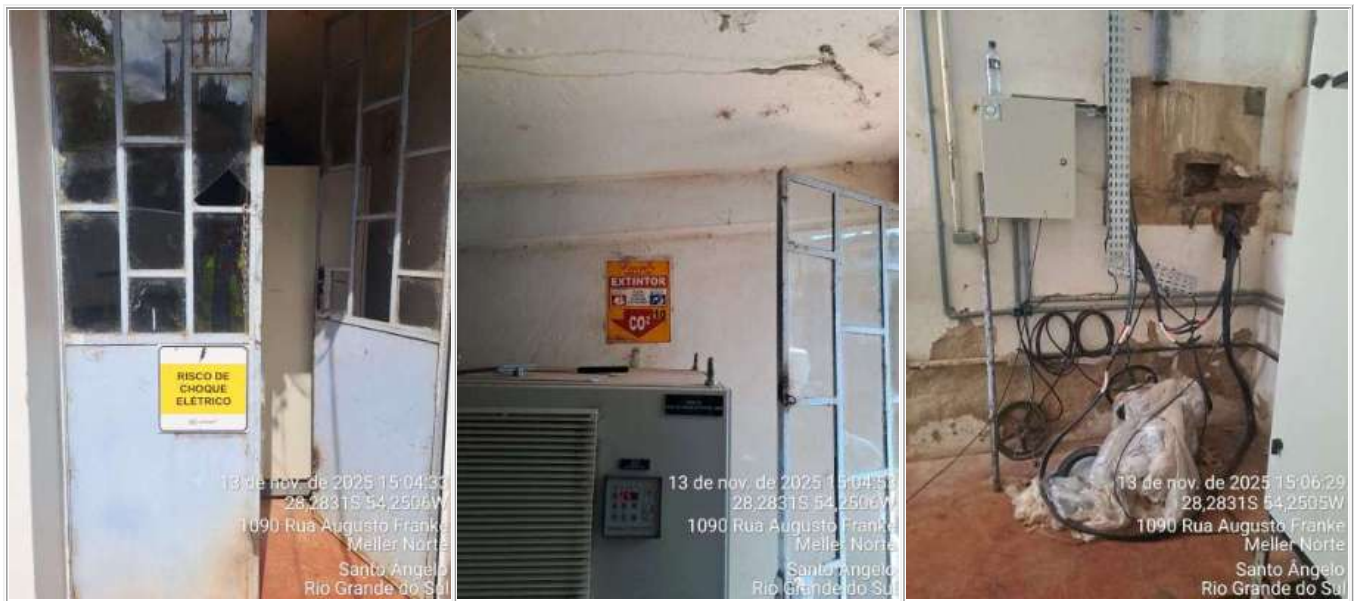
Figura 9 - Instalações da sala de bombas da Captação do Rio Itaquerintim.

Conforme Checklist de Fiscalização, Captação Superficial De Água Recalque, itens 17 e 18, páginas 26 e 27, foi verificado que a instalação está com a pintura desgastada na área interna, determinados locais da área interna não possuem pintura, as paredes apresentam indícios de infiltração e as janelas estão com as vidraças quebradas.

Determinação (D.12) - Efetuar a manutenção da sala de bombas da Captação do Rio Itaquerintim.

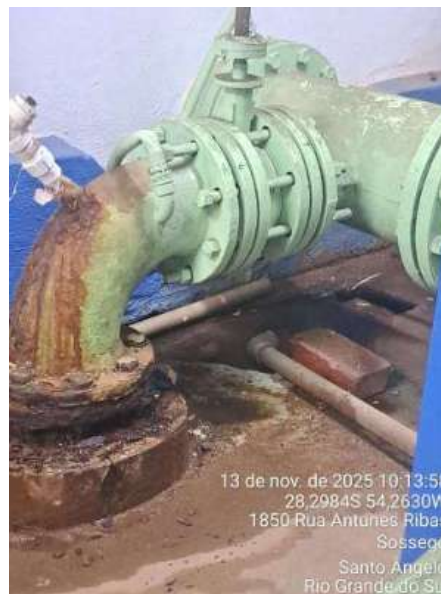
Figura 10 - Tubulação da galeria de filtros.

Conforme Checklist de Fiscalização, Estação de Tratamento de Água - ETA, item 17, página 37, foi verificado que a curva da tubulação da galeria de filtros se encontra com elevado grau de oxidação.

Determinação (D.17) - Efetuar a manutenção e/ou substituição da curva da tubulação da galeria dos filtros da ETA I.

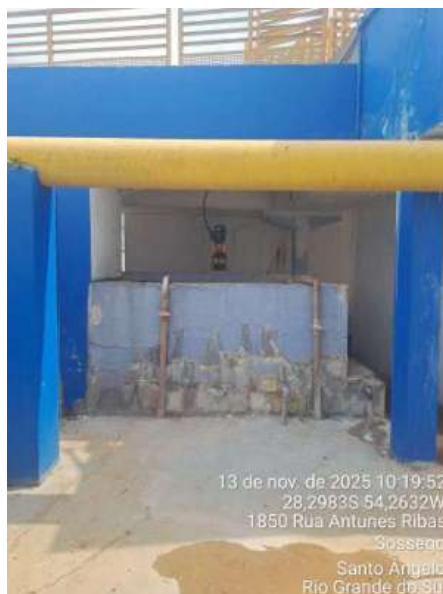
Figura 11 - Local de armazenamento/preparo de produto químico.

Conforme Checklist de Fiscalização, Estação de Tratamento de Água - ETA, item 25, página 41, foi verificado que o local de armazenamento/preparo de produto químico se encontra com as estruturas comprometidas (trincas e rachaduras).

Determinação (D.20) - Efetuar a manutenção do local de armazenamento/preparo de produto químico.

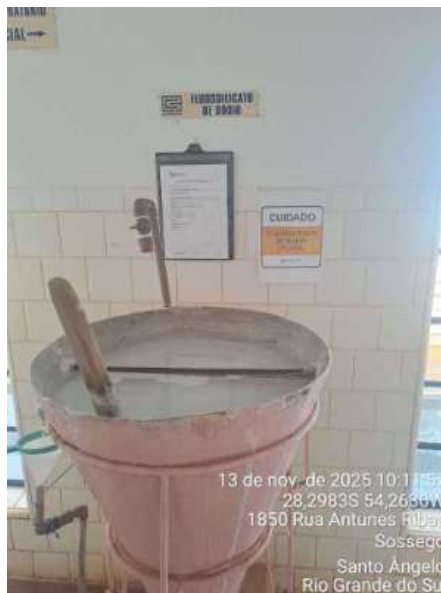
Figura 12 - Equipamento de dosagem de fluossilicato de sódio.

Conforme Checklist de Fiscalização, Estação de Tratamento de Água - ETA, item 26, página 41, foi verificado que o sistema de dosagem de fluossilicato de sódio é antigo e precário.

NÃO CONFORMIDADE (NC.5) - Dispositivo obsoleto de dosagem dos produtos químicos na ETA I.

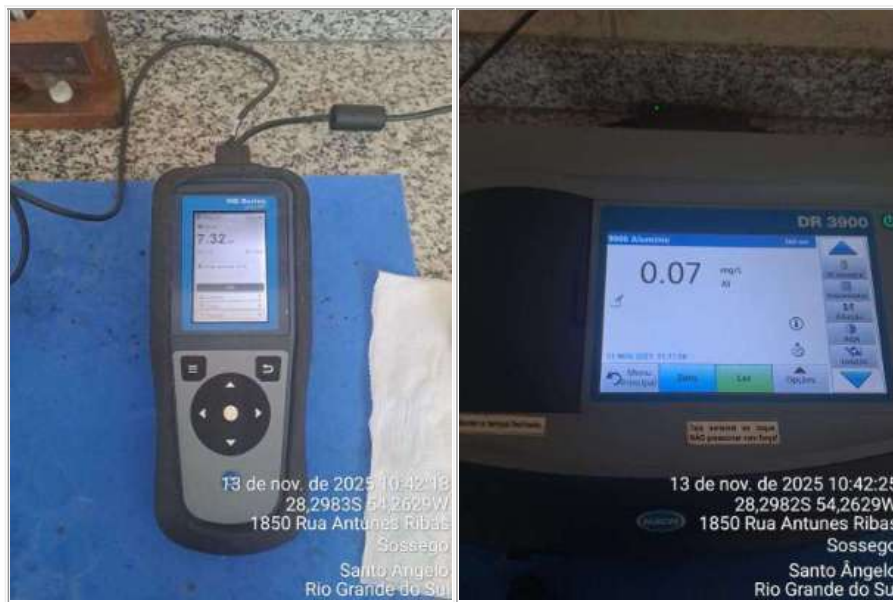
Conforme Checklist de Fiscalização, Laboratórios, item 21, página 51, não foram identificados os registros nem as etiquetas de calibração nos equipamentos do laboratório da ETA I.

Figura 13 - Equipamentos de análises sem certificado de calibração.

Determinação (D.23) - Apresentar os registros/certificados de calibração dos equipamentos de análises do laboratório da ETA I.

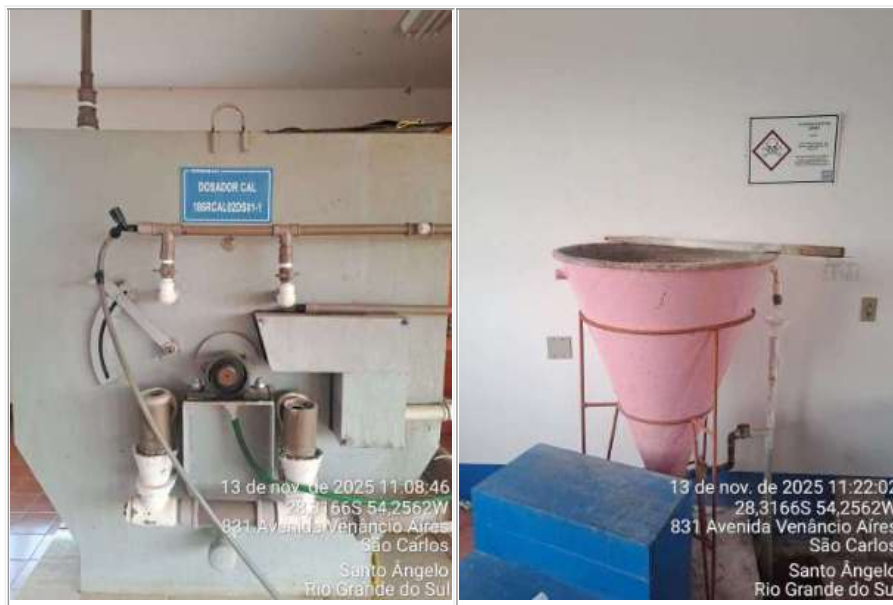
Figura 14 - Equipamentos de dosagem de cal e de fluossilicato de sódio.

Conforme Checklist de Fiscalização, Estação de Tratamento de Água - ETA, item 26, página 67, foi verificado que o sistema de dosagem de cal e de fluossilicato de sódio são antigos e precários.

NÃO CONFORMIDADE (NC.6) - Dispositivo obsoleto de dosagem dos produtos químicos na ETA II.

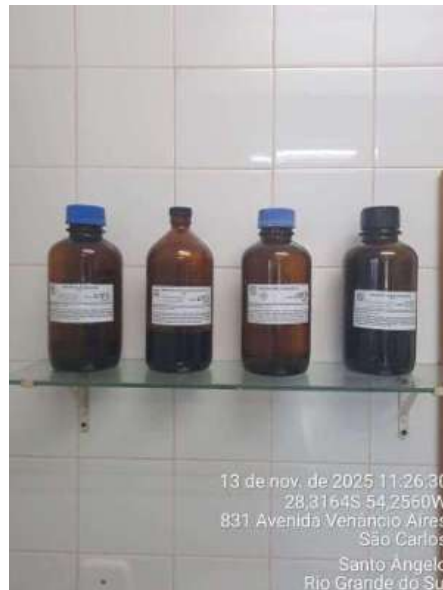
Conforme Checklist de Fiscalização, Laboratórios, item 15, página 77, foram identificadas soluções vencidas de Ácido Oxálico (02/11/2025) e Permanganato de Potássio (05/11/2025).

Figura 15 - Soluções com data de validade vencidas.

Determinação (D.29) - Realizar o descarte e substituição das soluções vencidas.

Prazo: IMEDIATO.

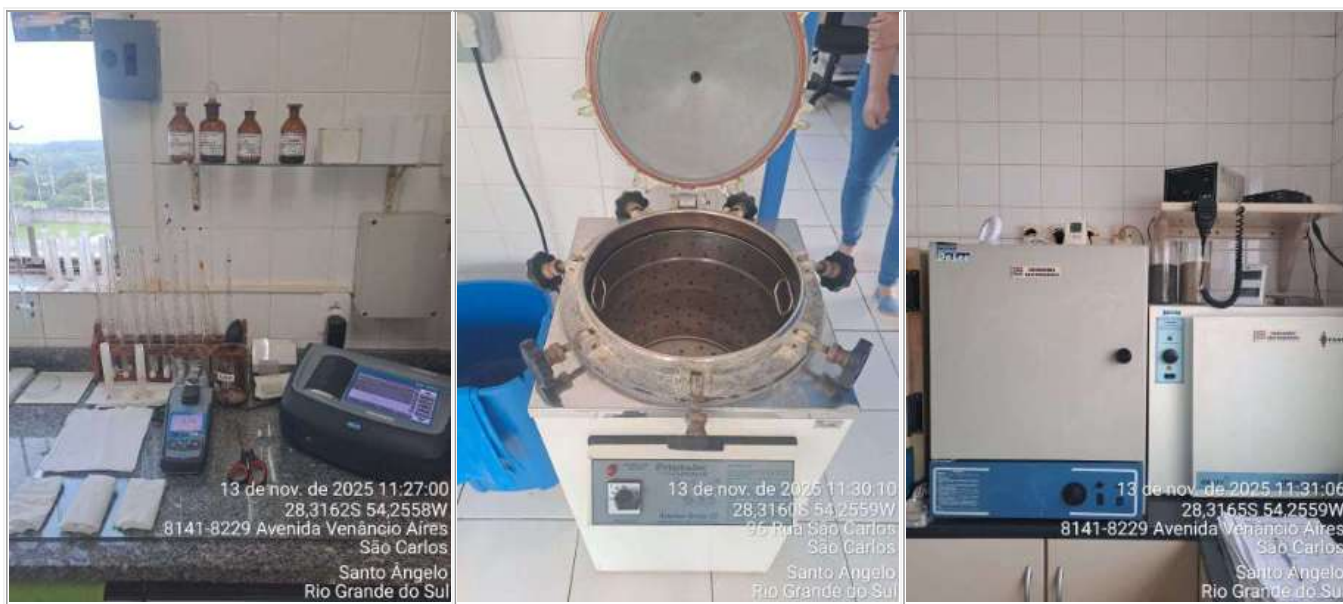
Conforme Checklist de Fiscalização, Laboratórios, item 21, página 80, não foram identificados os registros nem as etiquetas de calibração nos equipamentos do laboratório da ETA II.

Figura 16 - Equipamentos de análises sem certificado de calibração.

Determinação (D.31) - Apresentar os registros/certificados de calibração dos equipamentos de análises do laboratório da ETA II.

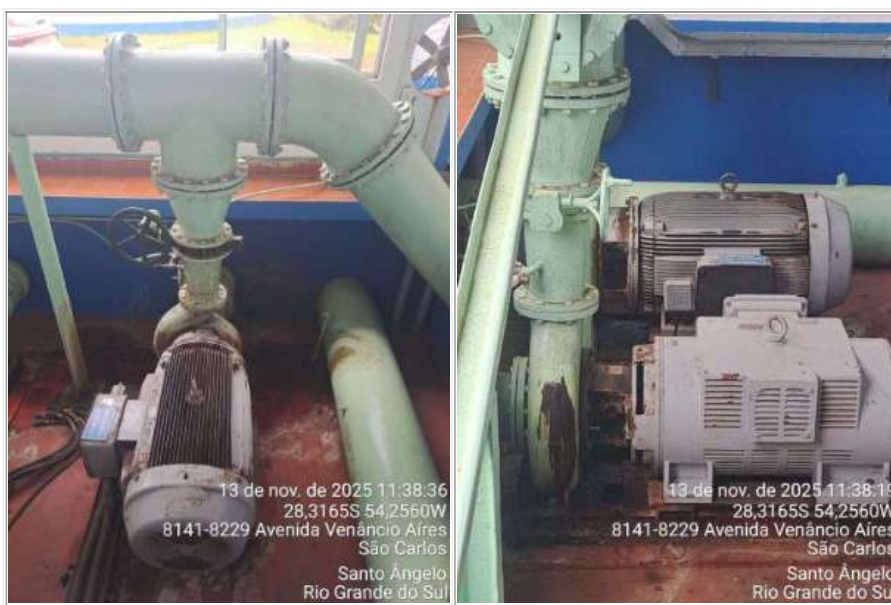
Figura 17 - Conjunto motobomba do Recalque da ETA II

Conforme Checklist de Fiscalização, Booster - EEAT, item 16, página 96, foi verificado que os conjuntos motobombas do Recalque da ETA II estão com nível avançado de oxidação e necessitam de manutenção e/ou substituição.

Determinação (D.34) - Efetuar a manutenção e/ou substituição do conjunto motobomba do Recalque da ETA II.

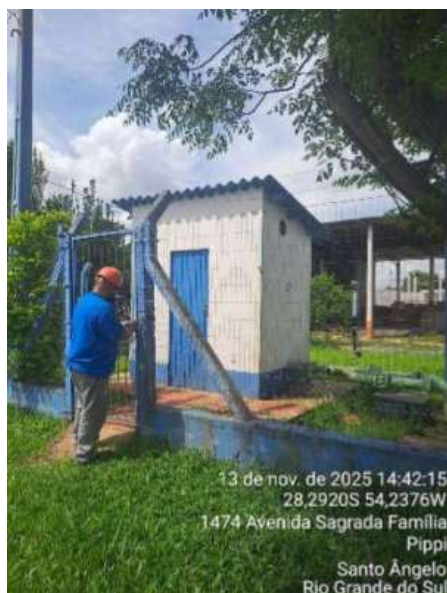
CONSTATAÇÃO (C.44) - Ausência de placas/pintura de sinalização, advertência e/ou identificação do Booster do Presídio.

Conforme Checklist de Fiscalização, Booster - EEAT, item 09, página 107, não foram identificadas placas/pintura de sinalização, advertência e/ou identificação do Booster do Presídio.

Determinação (D.38) - Realizar a identificação do Booster do Presídio, bem como de TODOS os Boosters do sistema.

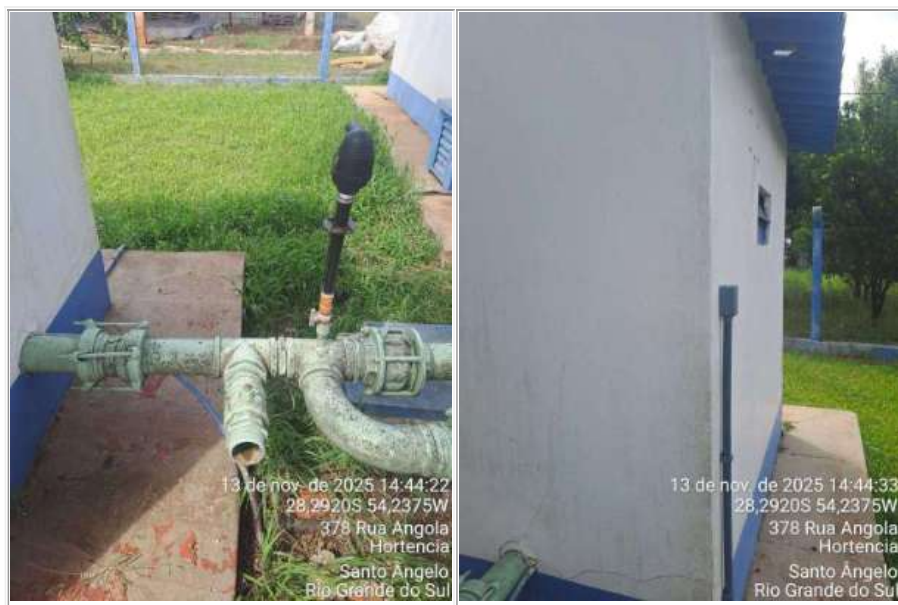
Figura 19 - Sistema de recalque do Booster do Presídio

Conforme Checklist de Fiscalização, Booster - EEAT, item 17, página 111, foi verificado que o sistema está ancorado inadequadamente pela parede de alvenaria do abrigo ocasionando sobretensões na estrutura. Situação evidenciada pela existência de trincas nas paredes.

Determinação (D.39) - Realizar a ancoragem adequada do Booster do Presídio.

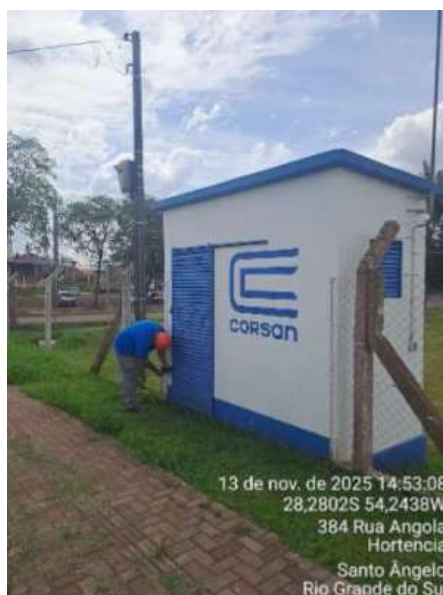
Figura 20 - Booster 300 anos

Conforme Checklist de Fiscalização, Booster - EEAT, item 09, página 115, embora exista pintura de identificação da Companhia, não foram identificadas placas/pintura de sinalização, advertência e/ou identificação do Booster 300 Anos.

Determinação (D.40) - Realizar a identificação do Booster 300 Anos, bem como de TODOS os Boosters do sistema.

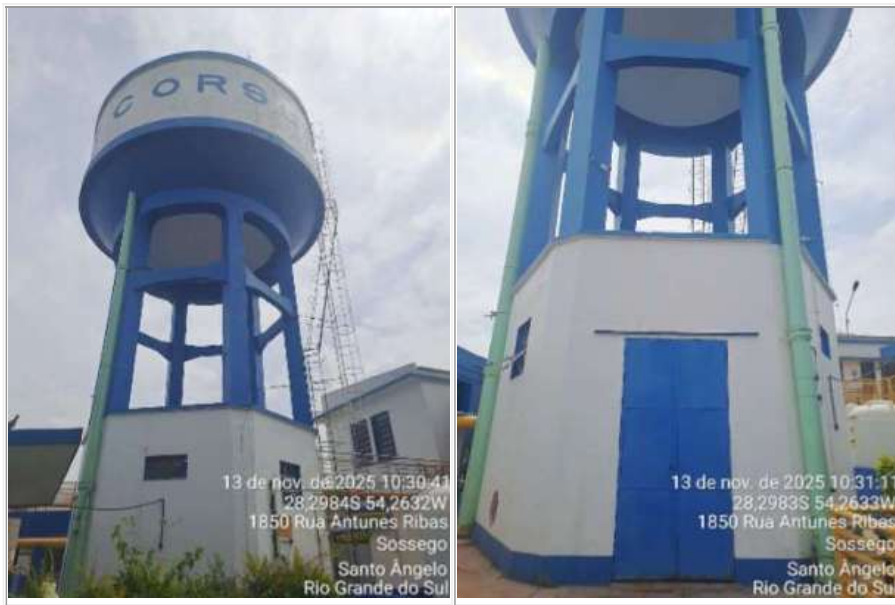
Figura 21 - Reservatório Elevado da ETA I

Conforme Checklist de Fiscalização, Reservatórios, item 09, página 123, embora exista pintura de identificação da concessionária, não foram identificadas placas/pintura de sinalização, advertência e/ou identificação do Reservatório Elevado da ETA I.

Determinação (D.41) - Realizar a identificação do Reservatório Elevado da ETA I, bem como de TODOS os Reservatórios do sistema.

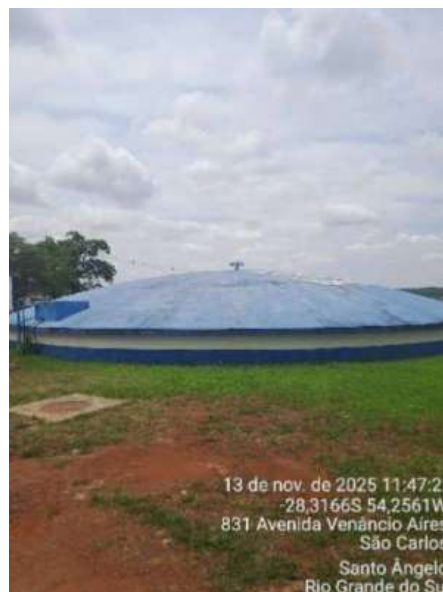
Figura 22 - Reservatório Semienterrado da ETA II

Conforme Checklist de Fiscalização, Reservatórios, item 09, página 128, embora exista pintura de identificação da concessionária, não foram identificadas placas/pintura de sinalização, advertência e/ou identificação do Reservatório Semienterrado da ETA II.

Determinação (D.45) - Realizar a identificação do Reservatório Semienterrado da ETA II, bem como de TODOS os Reservatórios do sistema.

Determina-se que a concessionária realize a identificação do Reservatório Semienterrado da ETA I, bem como de TODOS os Reservatórios do sistema, mediante pintura e/ou instalação de placas no local. As placas/pintura de identificação deverão conter, no mínimo, o nome da concessionária, o nome do Reservatório e sua capacidade volumétrica.

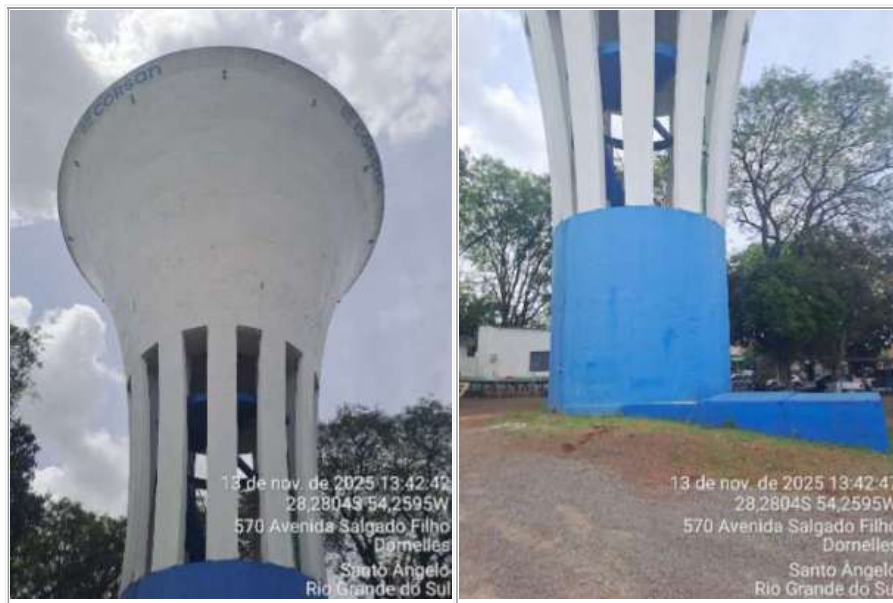
Figura 23 - Reservatório Surmis

Conforme Checklist de Fiscalização, Reservatórios, item 09, página 128, embora exista pintura de identificação da concessionária, não foram identificadas placas/pintura de sinalização, advertência e/ou identificação do Reservatório Surmis.

Determinação (D.46) - Realizar a identificação do Reservatório Surmis, bem como de TODOS os Reservatórios do sistema.

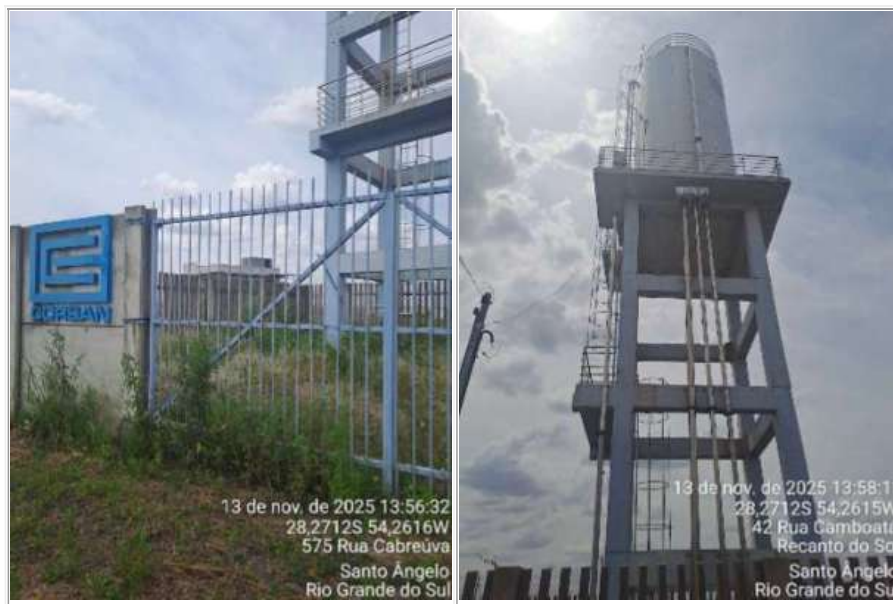
Figura 24 - Reservatório Reserva das Missões

Conforme Checklist de Fiscalização, Reservatórios, item 09, página 143, embora exista pintura de identificação da concessionária, não foram identificadas placas/pintura de sinalização, advertência e/ou identificação do Reservatório Reserva das Missões.

Determinação (D.48) - Realizar a identificação do Reservatório Reserva das Missões, bem como de TODOS os Reservatórios do sistema.

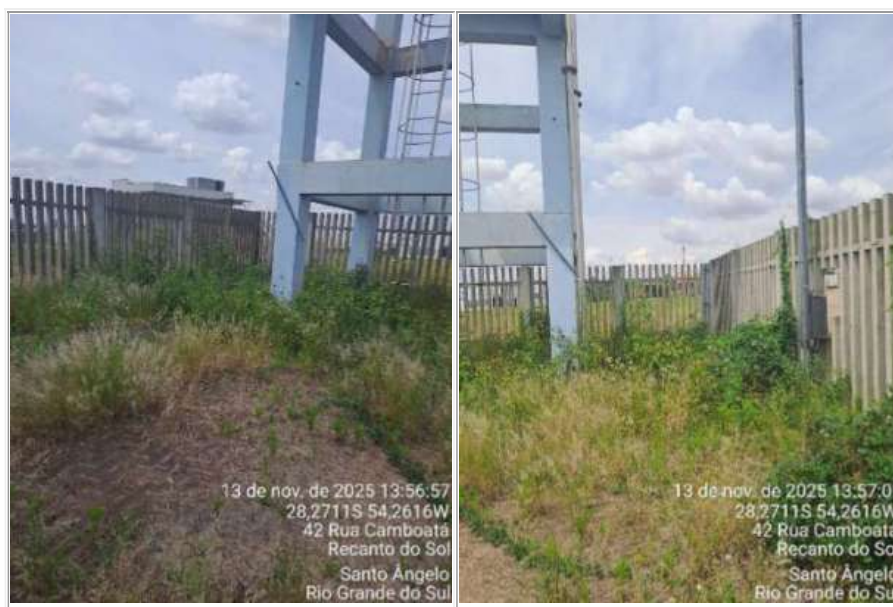
Figura 25 - Acesso ao Reservatório Reserva das Missões

Conforme Checklist de Fiscalização, Reservatórios, item 11, página 144, foi verificado que a área ao entorno do Reservatório Reserva das Missões está com vegetação robusta e necessita de manutenção.

Determinação (D.49) - Realizar a manutenção da vegetação na área ao entorno do Reservatório Reserva das Missões.

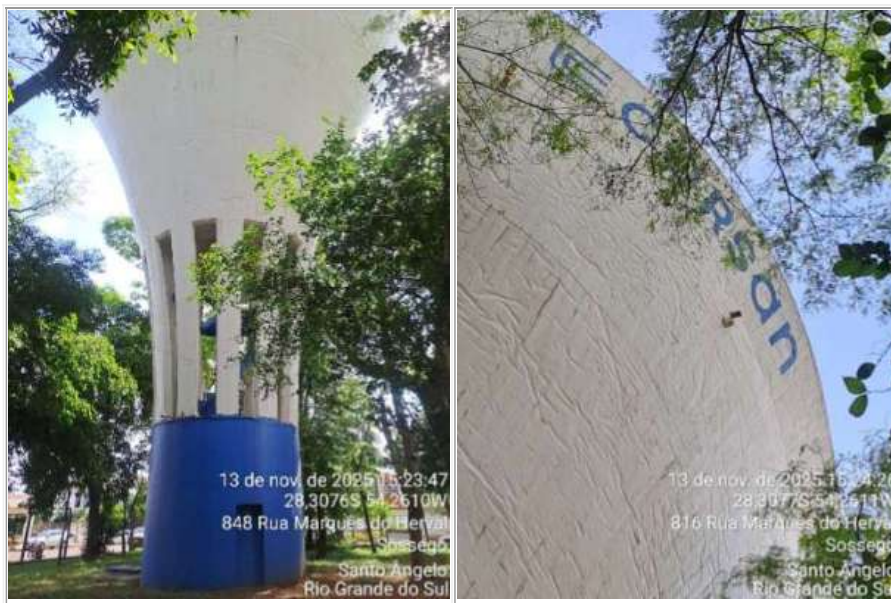
Figura 26 - Reservatório do Gaúcho

Conforme Checklist de Fiscalização, Reservatórios, item 09, página 150, embora exista pintura de identificação da concessionária, não foram identificadas placas/pintura de sinalização, advertência e/ou identificação do Reservatório do Gaúcho.

Determinação (D.51) - Realizar a identificação do Reservatório do Gaúcho, bem como de TODOS os Reservatórios do sistema.

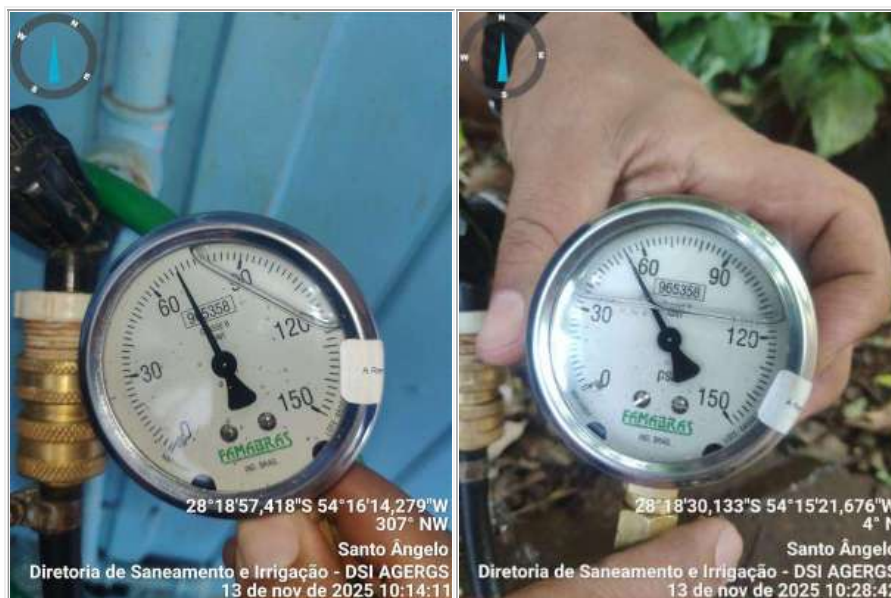
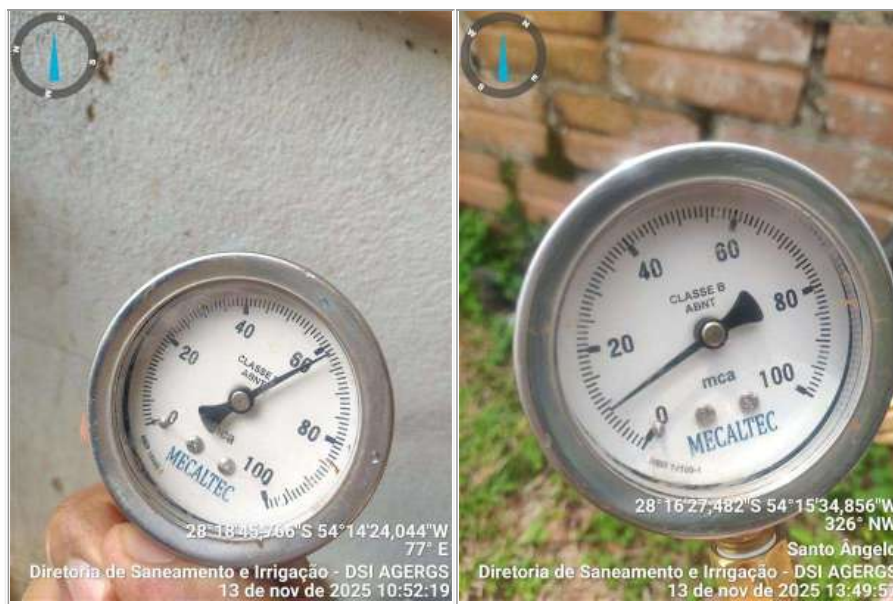
Conforme Checklist de Fiscalização, Pressões e Usuários, item 10, páginas 157, 160, 169 e 185 as pressões medidas estão fora do intervalo de 10 a 50 mca e, conseqüentemente, em desacordo com as normativas da AGERGS.

Figura 28 - Pressões em desconformidade com a normativa AGERGS.

NÃO CONFORMIDADE (NC.12) - Pressões *in loco* em desacordo com as normativas legais.
