AGÊNCIA ESTADUAL DE REGULAÇÃO DOS SERVIÇOS PÚBLICOS DELEGADOS DO RIO GRANDE DO SUL
Av. Borges de Medeiros, 659 - 14º andar - Bairro Centro - CEP 90020-023 - Porto Alegre - RS - www.agergs.rs.gov.br
CNPJ 01.962.045/0001-00

RELATÓRIO DE FISCALIZAÇÃO Nº 31/2025 - DSI

Este relatório apresenta os resultados da fiscalização realizada no **Sistema de Abastecimento de Água da BRK Ambiental S.A.**, no município de **Uruguaiana/RS**, nos dias **02 e 03 de dezembro de 2025**.

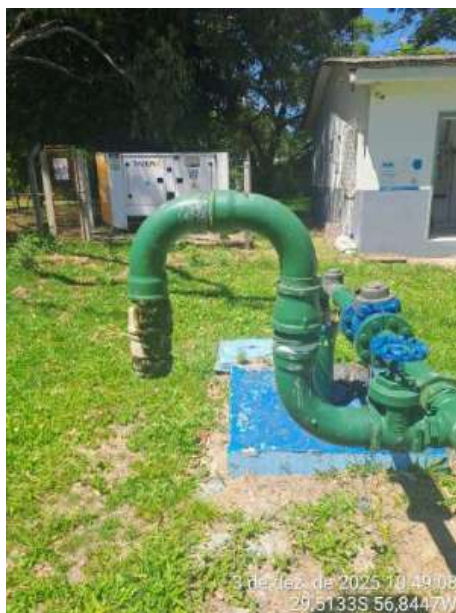
CONSTATAÇÃO (C.1) - Expurgo do Poço da Captação São Marcos com acúmulo de lodo.

Conforme Checklist de Fiscalização, Captação Subterrânea De Água - Poço São Marcos, item 15, página 13, foi verificado que o expurgo do Poço da Captação São Marcos se encontra com acúmulo de lodo e necessita de limpeza.

Figura 01 - Poço da Captação São Marcos com acúmulo de lodo.

Determinação (D.1) - Realizar a limpeza do expurgo do poço.

Determina-se que a concessionária realize a limpeza do expurgo do Poço da Captação São Marcos a fim de evitar possível contaminação da água captada.

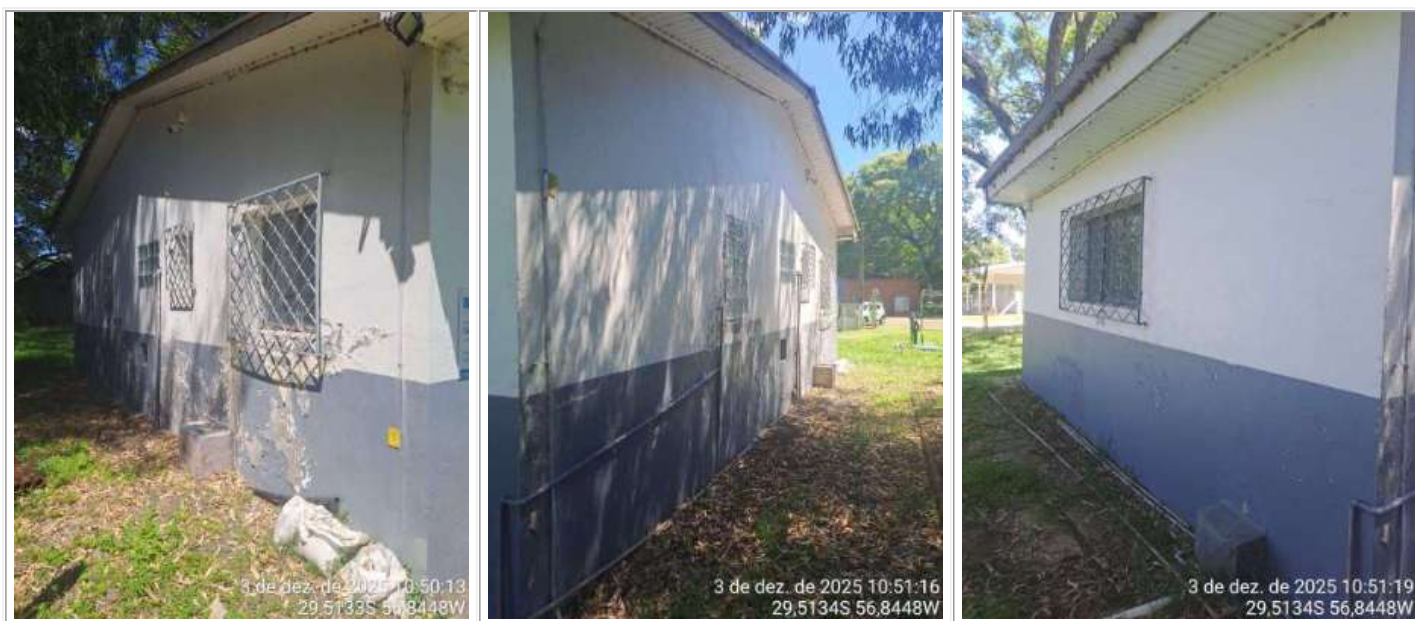
CONSTATAÇÃO (C.2) - Estruturas do abrigo do Poço da Captação São Marcos estão em condições inadequadas de conservação.

Conforme Checklist de Fiscalização, Captação Subterrânea De Água - Poço São Marcos, item 21, páginas 16 e 28, foi verificado que o abrigo do Poço da Captação São Marcos está com a pintura desgastada e as paredes sem acabamento.

Figura 02 - Abrigo do Poço da Captação São Marcos em condições inadequadas de conservação.

Determinação (D.2) - Efetuar a manutenção das paredes e pinturas do abrigo do Poço da Captação São Marcos.

Determina-se que a concessionária realize a manutenção das paredes e pinturas externas do abrigo do Poço da Captação São Marcos.

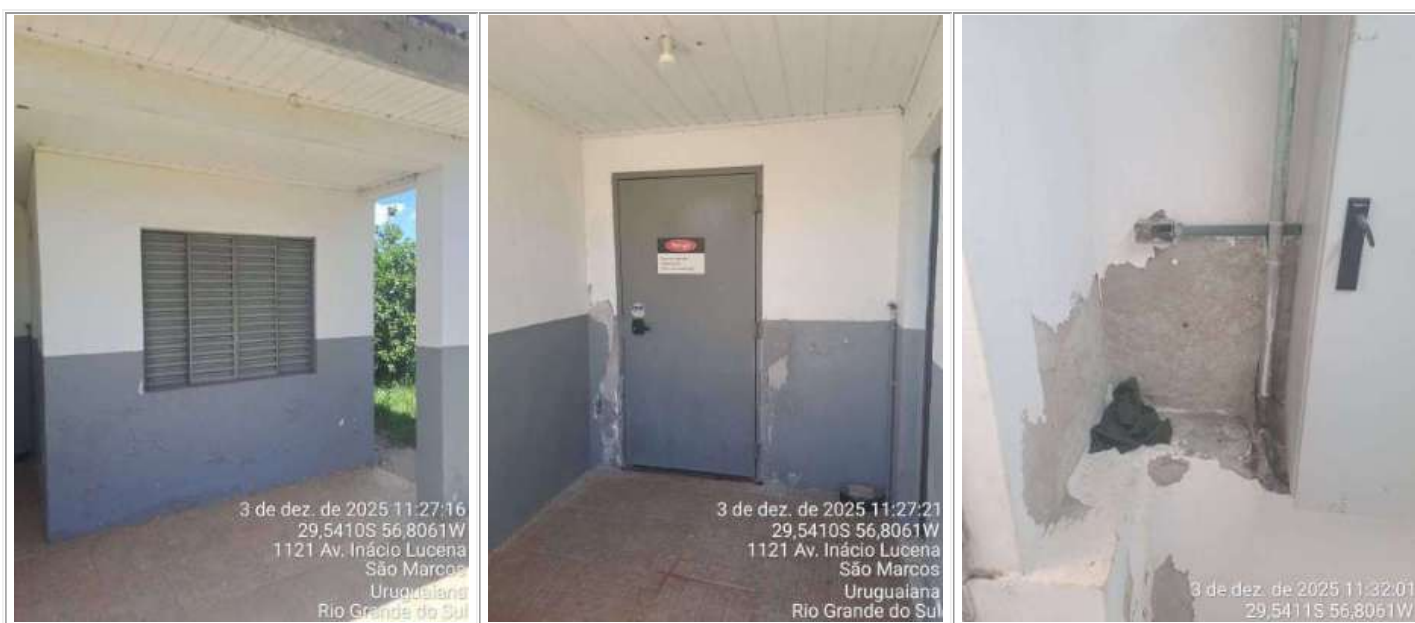
CONSTATAÇÃO (C.3) - Estruturas do abrigo do Poço da Captação Barragem Sanchuri estão em condições inadequadas de conservação.

Conforme Checklist de Fiscalização, Captação Subterrânea De Água - Poço Barragem Sanchuri, item 21, páginas 41 e 53, foi verificado que o abrigo do Poço da Captação Barragem Sanchuri está com a pintura desgastada e as paredes com concreto exposto.

Figura 04 - Abrigo do Poço da Captação Barragem Sanchuri em condições inadequadas de conservação.

Determinação (D.3) - Efetuar a manutenção das paredes e pinturas do abrigo do Poço da Captação Barragem Sanchuri.

Determina-se que a concessionária realize a manutenção das paredes e pinturas do abrigo do Poço da Captação Barragem Sanchuri.

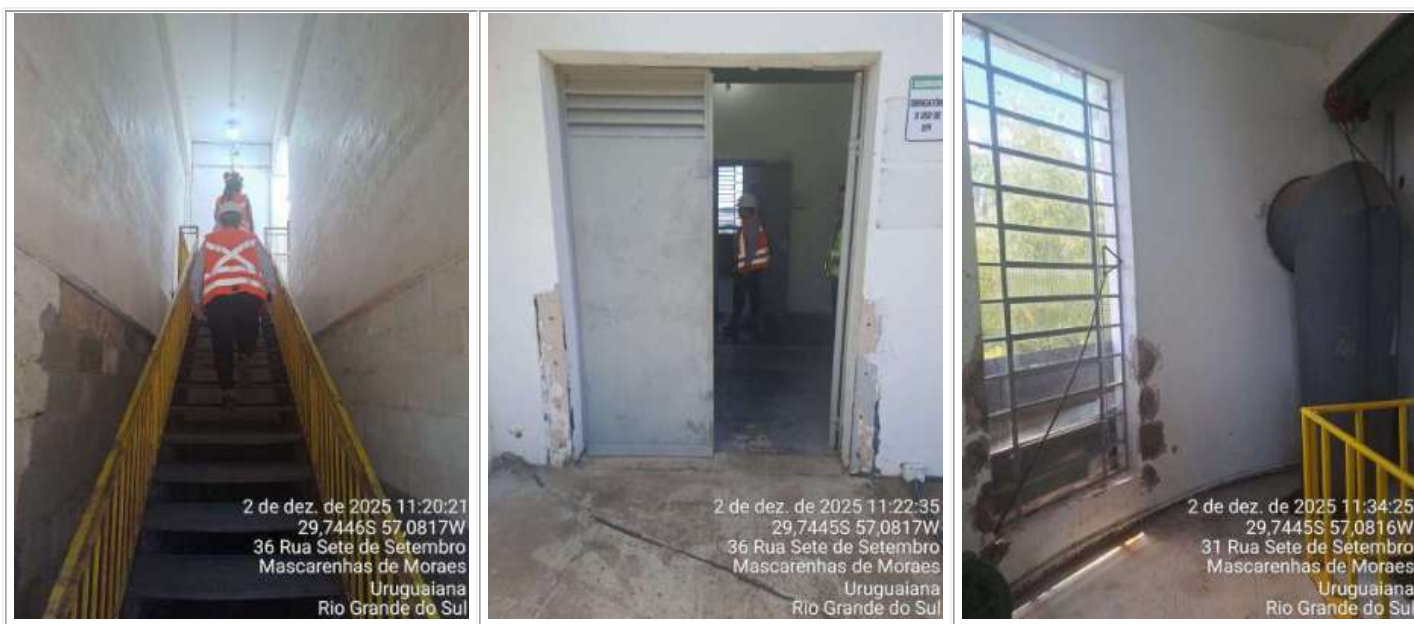
CONSTATAÇÃO (C.4) - Estruturas da sala de bombas da Captação Rio Uruguai estão em condições inadequadas de conservação.

Conforme Checklist de Fiscalização, Captação Superficial De Água - Recalque, item 18, página 65, foi verificado que o trechos das paredes externas e internas da sala de bombas estão com a pintura desgastada e as paredes com concreto exposto.

Figura 05 - Estruturas da sala de bombas Captação Rio Uruguai em condições inadequadas de conservação.

Determinação (D.4) - Efetuar a manutenção das paredes e pinturas sala de bombas da Captação Rio Uruguai.

Determina-se que a concessionária realize a manutenção das paredes e pinturas da sala de bombas da Captação Rio Uruguai.

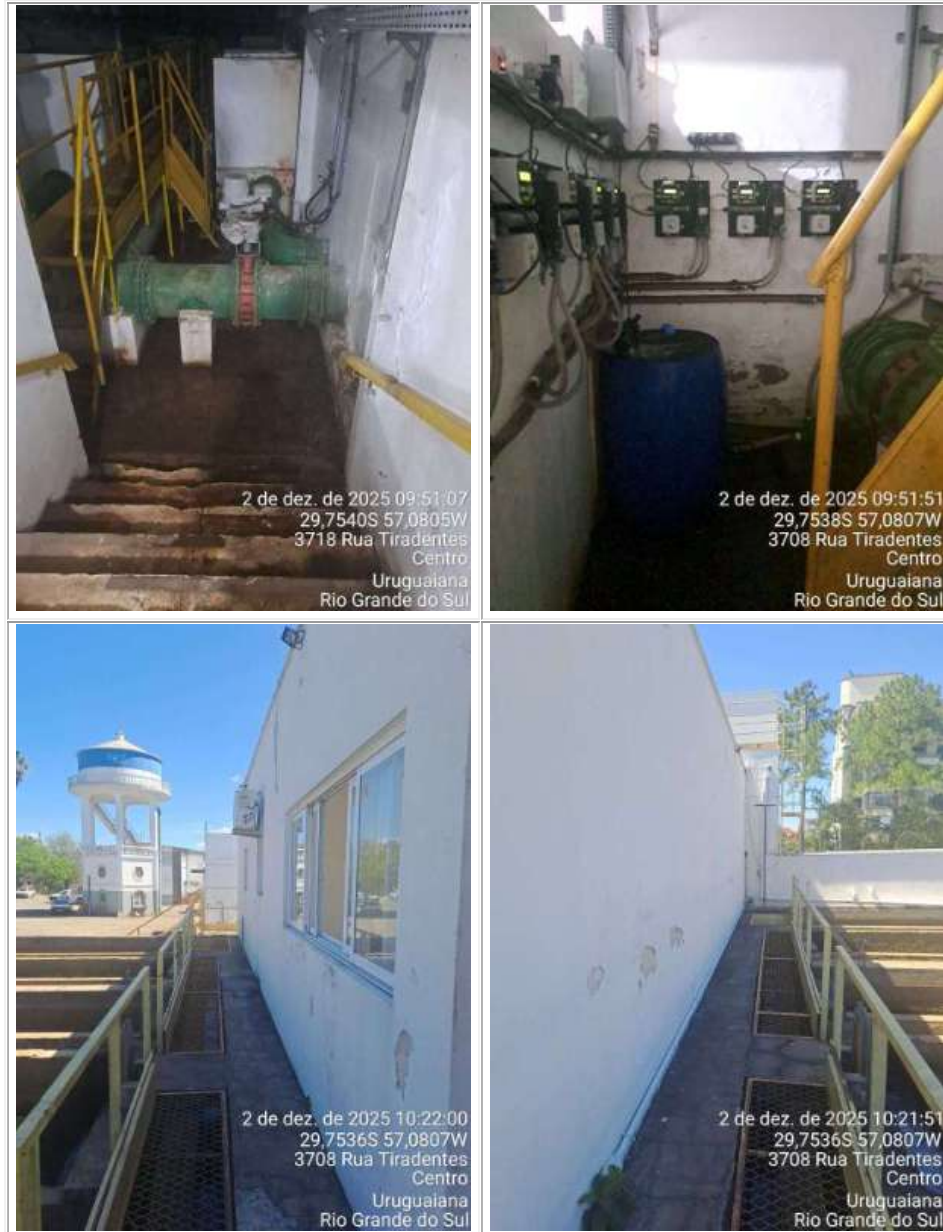
CONSTATAÇÃO (C.6) - Estruturas das unidades de tratamento da ETA Uruguiana estão em condições inadequadas de conservação.

Conforme Checklist de Fiscalização, Estação de Tratamento de Água - ETA, item 13, página 80, foi verificado que a galeria de filtros, paredes externas do salão de filtros e sala de dosagem de hipoclorito necessitam de manutenções civis. Ambas apresentam pintura com desgaste e pontos sem acabamento. Em relação à galeria de filtros, há acúmulo de água no piso devido a extravasamento no ponto de coleta de água filtrada e iluminação incipiente.

Figura 06 - Galeria e salão de filtros em condições inadequadas de conservação.

Determinação (D.6) - Efetuar a manutenção da galeria de filtros e paredes externas do salão de filtros da ETA Uruguaiiana.

Determina-se que a concessionária realize a manutenção da galeria de filtros, com a cessão dos extravasamentos e possíveis vazamentos, instalação de drenos para evitar acúmulo de água e melhorias na iluminação local. Em relação ao salão de filtros e à sala de dosagem de hipoclorito, determina-se que a concessionária efetue a manutenção civil dos locais.

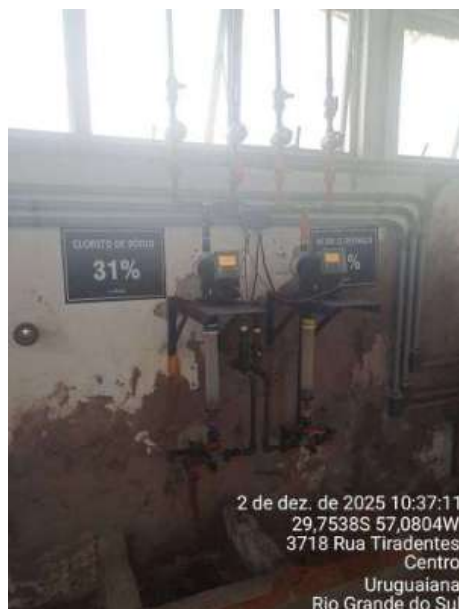
Figura 07 - Sala de dosagem de hipoclorito em condições inadequadas de conservação.

Recomendação (R.1) - Efetuar a impermeabilização das paredes e pisos nas salas de dosagem de produtos químicos.

Visto à agressividade dos produtos utilizados, bem como a necessidade de implantar medidas de proteção ambiental, recomenda-se que as paredes e pisos das áreas de dosagem de produtos químicos possuam acabamentos em material impermeável de modo a facilitar a limpeza, o controle de vazamentos e prolongar a conservação da unidade.

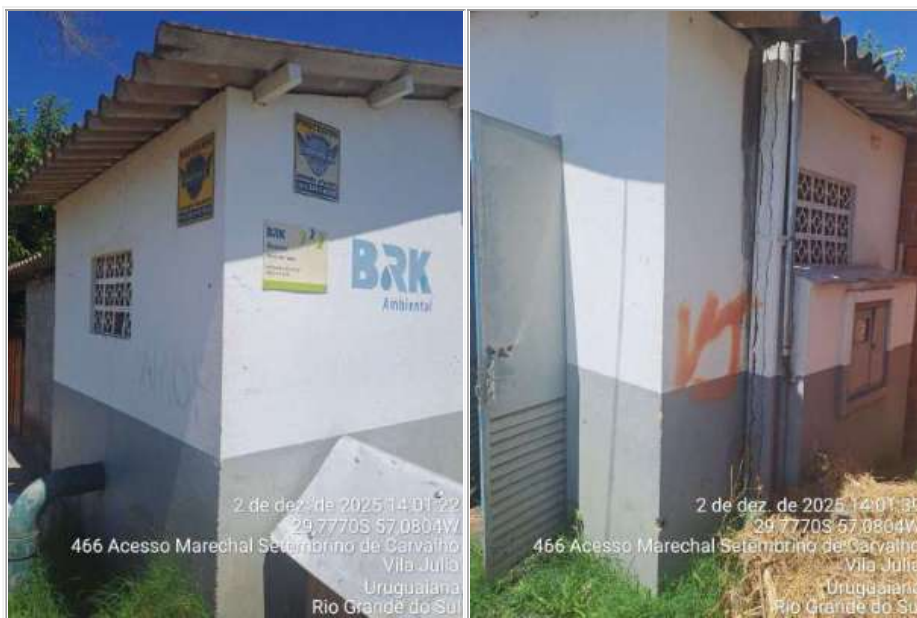
CONSTATAÇÃO (C.7) - Pintura do abrigo do Booster Flores da Cunha apresenta sinais de vandalismo.

Conforme Checklist de Fiscalização, Booster/EEAT, item 12, página 130, foi verificado que as paredes externas do abrigo do Booster Flores da Cunha apresentam sinais de vandalismo.

Figura 08 - Abrigo do Booster Flores da Cunha com sinais de vandalismo.

Determinação (D.7) - Efetuar a manutenção da pintura das paredes externas do abrigo do Booster Flores da Cunha.

Determina-se que a concessionária realize a manutenção da pintura das paredes externas do abrigo do Booster Flores da Cunha.

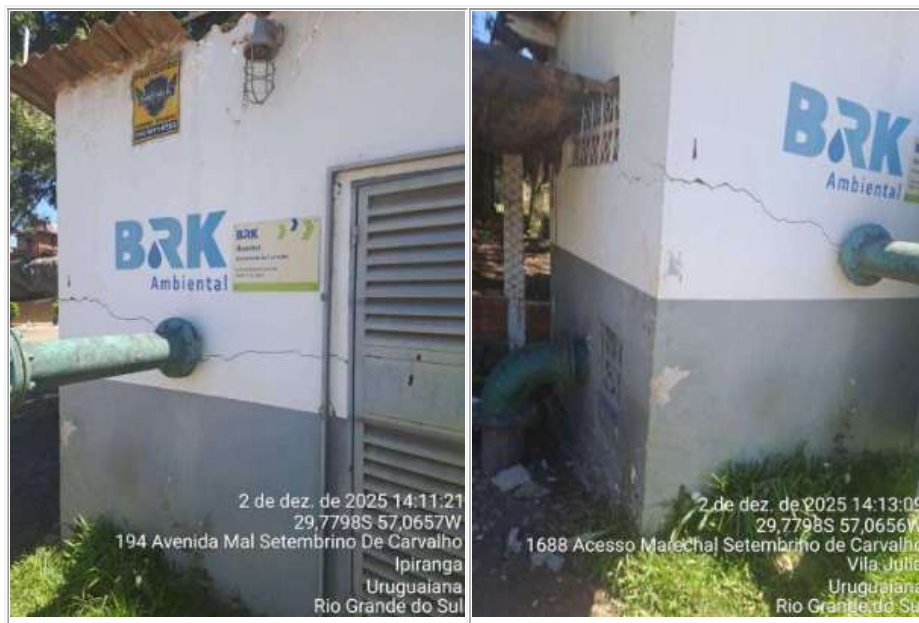
CONSTATAÇÃO (C.9) - Estruturas do abrigo do Booster Setembrino de Carvalho estão em condições inadequadas de manutenção.

Conforme Checklist de Fiscalização, Booster/EEAT, item 12, página 138, foi verificado que o sistema de recalque está ancorado inadequadamente pela parede de alvenaria do abrigo ocasionando sobretensões na estrutura. Situação evidenciada pela existência de trincas nas paredes.

Figura 09 - Abrigo do Booster Setembrino de Carvalho com trincas nas paredes.

Determinação (D.9) - Realizar a manutenção das paredes do abrigo do Booster Setembrino de Carvalho, bem como efetuar a ancoragem adequada da tubulação.

Determina-se que a concessionária realize a manutenção das paredes do abrigo do Booster Setembrino de Carvalho, bem como efetue a ancoragem adequada da tubulação. A comprovação deve ser realizada mediante relatório fotográfico do serviço e ordem de serviço.

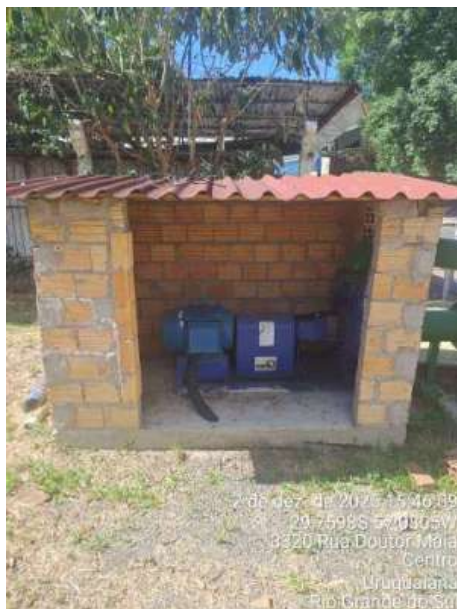
Conforme Checklist de Fiscalização, Booster/EEAT, item 12, página 172, foi verificado que o abrigo da bomba da EEAT Dr Maia não possui acabamento adequado.

Figura 10 - Abrigo da EEAT Dr Maia em condições inadequadas de conservação.

Determinação (D.17) - Efetuar a manutenção civil do abrigo da bomba da EEAT Dr Maia.

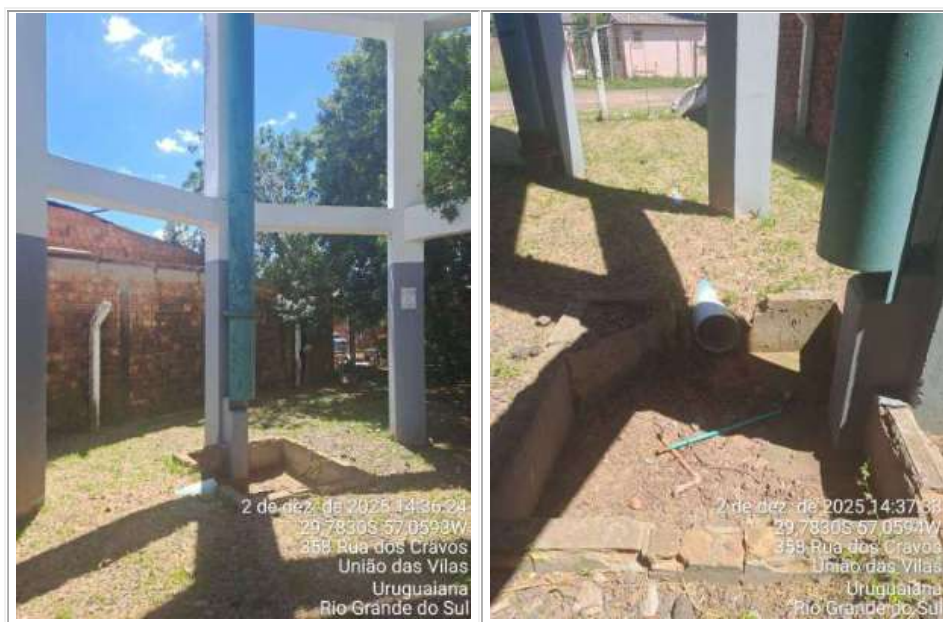
Conforme Checklist de Fiscalização, Reservatórios, item 18, páginas 185 e 192, foi identificado que os Reservatórios Promorar (Apoiado e Elevado) não possuem dispositivo limitador de poeira, de contaminação e/ou de objetos estranhos nos sistemas de extravasão/ventilação.

Figura 11 - Extravasor do Reservatório Promorar (Elevado)

Determinação (D.19) - Realizar a instalação de dispositivo limitador de poeira, de contaminação e/ou de objetos estranhos nos Reservatórios Promorar (Apoiado e Elevado).

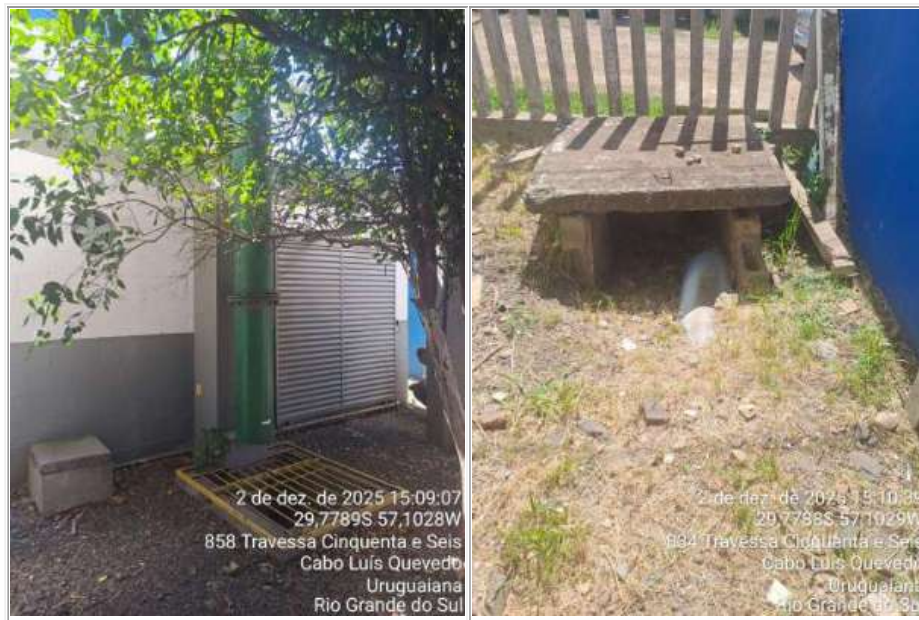
Conforme Checklist de Fiscalização, Reservatórios, item 18, páginas 200 e 208, foi identificado que os Reservatórios Cabo Luiz Quevedo (Apoiado e Elevado) não possuem dispositivo limitador de poeira, de contaminação e/ou de objetos estranhos nos sistemas de extravasão/ventilação.

Figura 12 - Extravasor dos Reservatórios Cabo Luiz Quevedo

Determinação (D.21) - Realizar a instalação de dispositivo limitador de poeira, de contaminação e/ou de objetos estranhos nos Reservatórios Cabo Luiz Quevedo (Apoiado e Elevado).

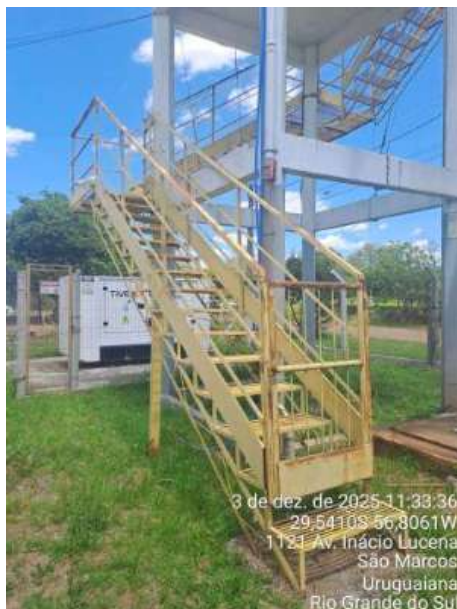
Conforme Checklist de Fiscalização, Reservatórios, item 11, página 228, foi verificado que as escadas de acesso ao Reservatório Barragem Sanchuri estão em condições inadequadas de conservação e manutenção. Apresentam oxidação aparente e pintura desgastada.

Figura 13 - Escadas de acesso ao Reservatório Barragem Sanchuri

Determinação (D.27) - Efetuar a manutenção da escada de acesso ao Reservatório Barragem Sanchuri.

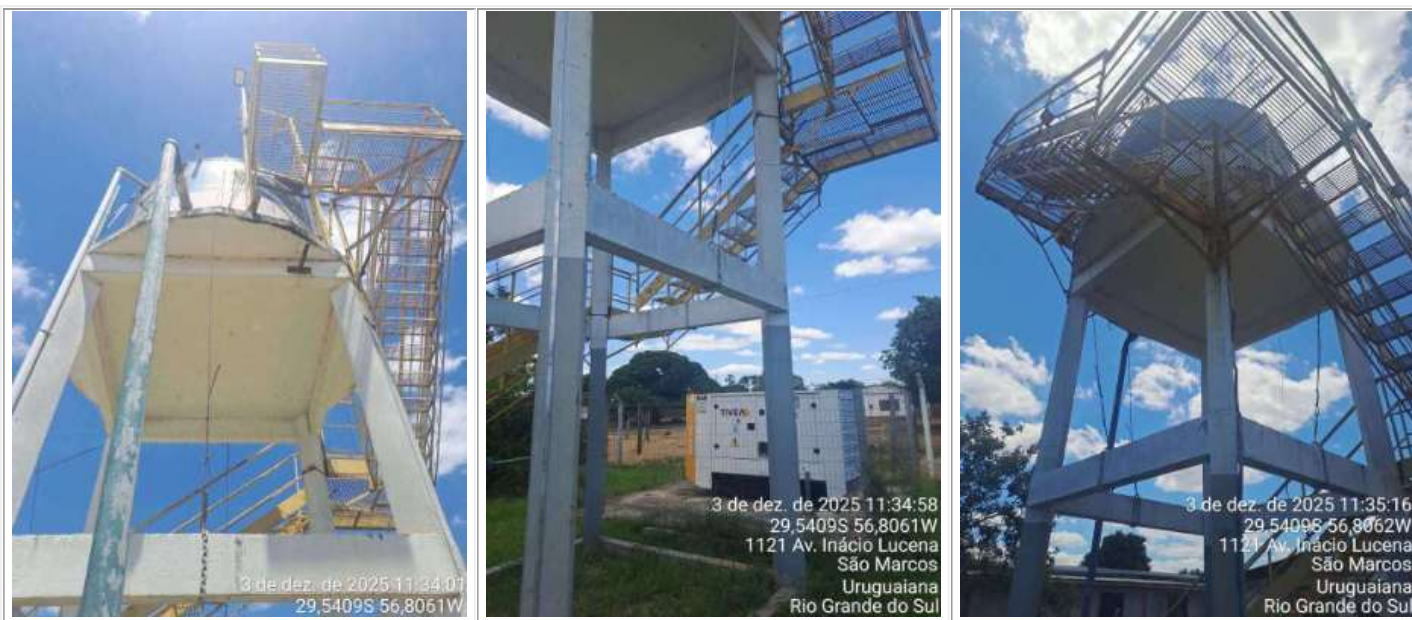
Conforme Checklist de Fiscalização, Reservatórios, item 12, página 229, foi identificado que a pintura das estruturas e das tubulações do Reservatório Barragem Sanchuri está desgastada.

Figura 14 - Estruturas e tubulações do Reservatório Barragem Sanchuri

Determinação (D.28) - Realizar a manutenção da pintura das estruturas e tubulações do Reservatório Barragem Sanchuri.

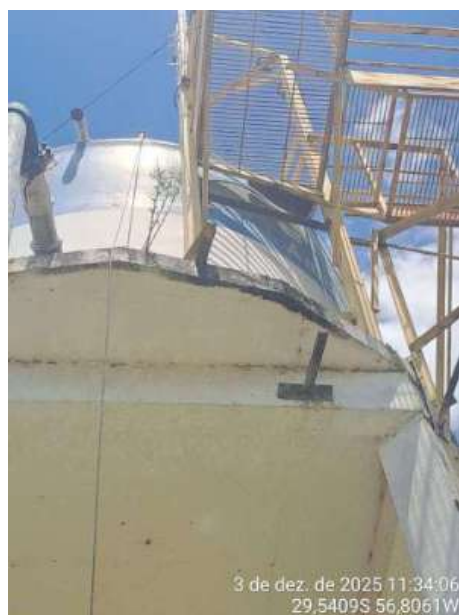
Conforme Checklist de Fiscalização, Reservatórios, item 18, página 231, não foi identificado dispositivo limitador de poeira, de contaminação e/ou de objetos estranhos nos sistemas de extravasão/ventilação do Reservatório Barragem Sanchuri.

Figura 15 - Extravasor do Reservatório Barragem Sanchuri

Determinação (D.29) - Realizar a instalação de dispositivo limitador de poeira, de contaminação e/ou de objetos estranhos no Reservatório Barragem Sanchuri.
