AGÊNCIA ESTADUAL DE REGULAÇÃO DOS SERVIÇOS PÚBLICOS DELEGADOS DO RIO GRANDE DO SUL
Av. Borges de Medeiros, 659 - 14º andar - Bairro Centro - CEP 90020-023 - Porto Alegre - RS - www.agergs.rs.gov.br
CNPJ 01.962.045/0001-00

RELATÓRIO DE ACOMPANHAMENTO DE FISCALIZAÇÃO Nº 6/2026 - DSI

SEI N.º 000348-39.00/26-0

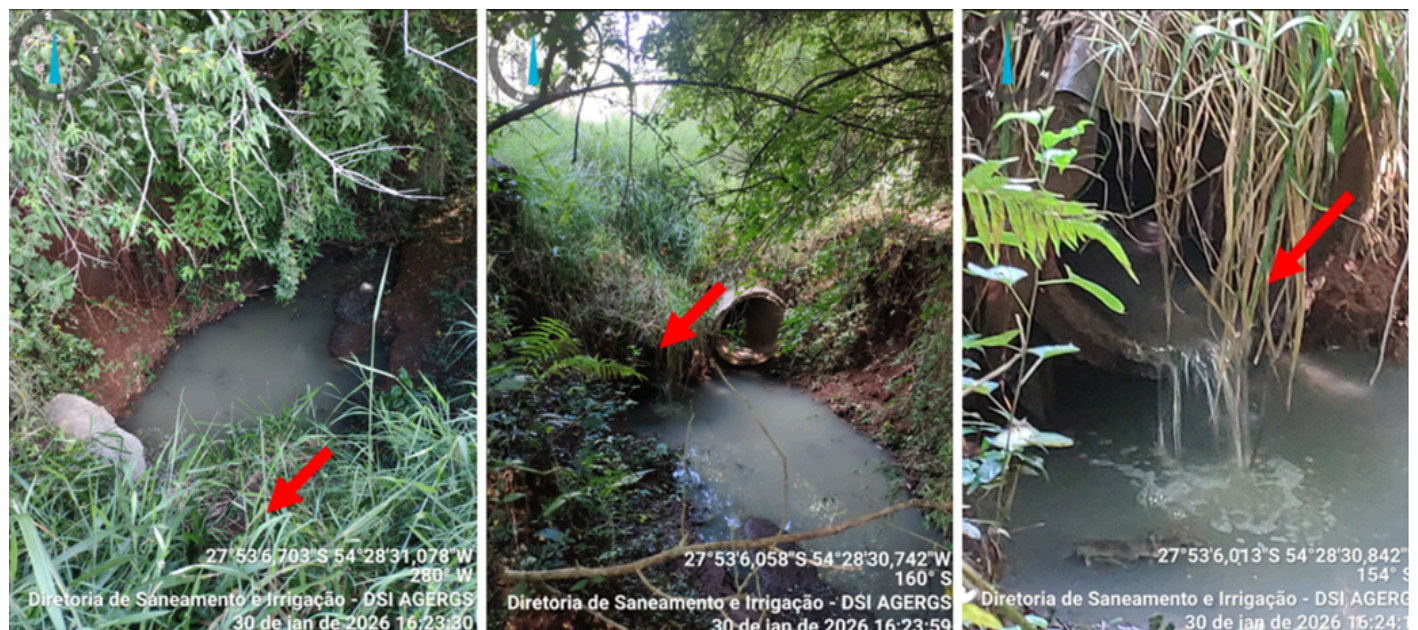
Contudo, conforme verificado na fiscalização *in loco*, restou constatada a inoperância da estação elevatória em condição crítica de nível elevado, com consequente extravasamento ativo de esgoto sanitário no corpo hídrico receptor, configurando falha grave de operação do sistema, conforme se passa

Inicialmente, cabe destacar que por si só a ocorrência de obstrução por sólidos não se configura como evento imprevisível ou excepcional, mas sim como condição operacional inerente ao sistema de esgotamento sanitário, que deve ser devidamente tratada por meio de manutenção preventiva contínua, dimensionamento adequado dos equipamentos e adoção de mecanismos de proteção operacional.

Ainda, observou-se que, no momento da fiscalização, não havia recursos operacionais disponíveis para pronta resposta, tendo sido informado que o caminhão necessário à execução dos serviços encontrava-se inoperante, o que contribuiu para a permanência da situação de extravasamento.

Figura 1 – Extravasamento de esgoto na EBE Bela Vista em 30/01/2026 (data da fiscalização)

Proceda, no prazo improrrogável de 24 (vinte e quatro) horas, à adoção de medidas corretivas para cessar integralmente o extravasamento de esgoto sanitário na EBE Bela Vista, com a devida higienização da área afetada e mitigação dos impactos ambientais.

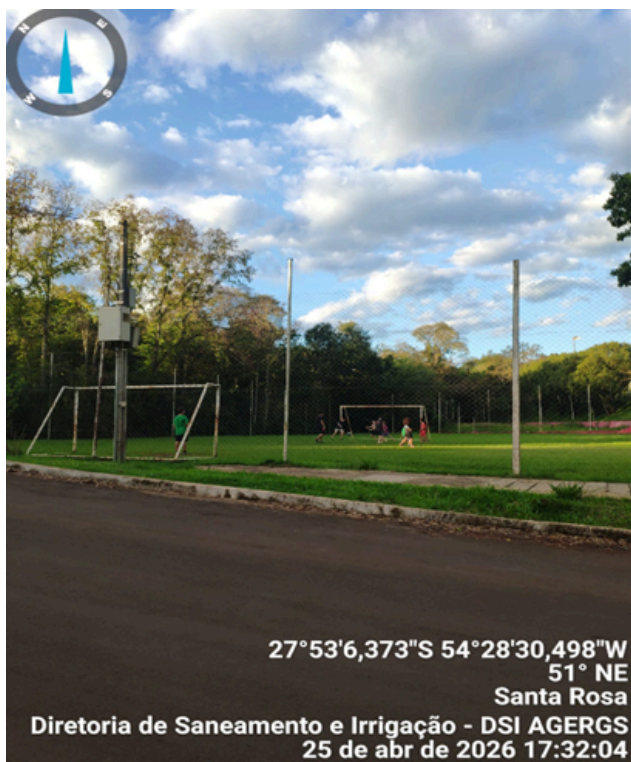
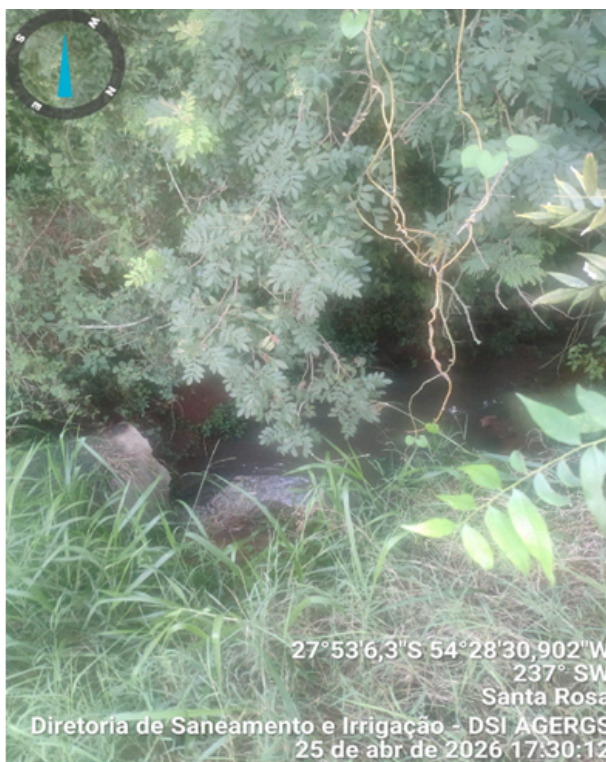
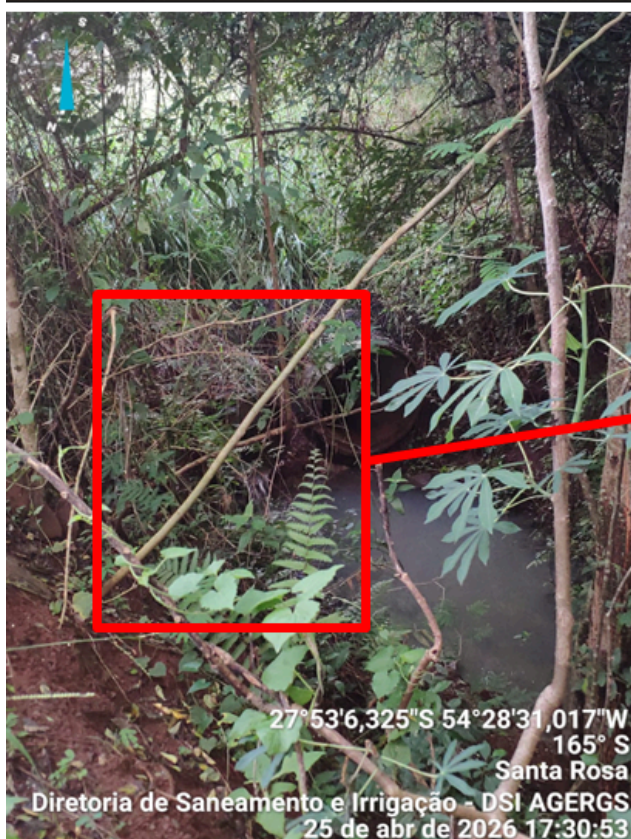
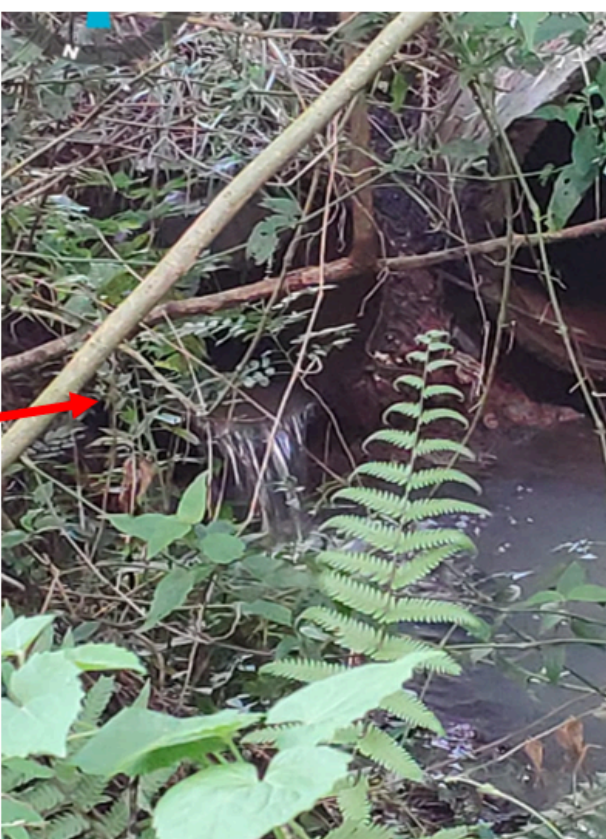
Importante ressaltar que, em verificação posterior realizada por esta Diretoria em 25 de abril de 2026, constatou-se a persistência de extravasamento de esgoto sanitário em volume semelhante ao observado na fiscalização de 30 de janeiro de 2026, evidenciado por efluente com características típicas de esgoto bruto — coloração escura, presença de sólidos e odor forte.

Observou-se, ainda, que, durante todo o período em que a AGERGS esteve no local, nesta nova data (25 de abril de 2026), não ocorreu o acionamento da bomba da estação, mesmo com nível elevado no poço, caracterizando inoperância operacional e falha no acionamento automático do equipamento diante de condição crítica, o que resultou no descarte contínuo de efluente in natura no meio ambiente.

Figura 2 – Extravasamento de esgoto na EBE Bela Vista em 25/04/2026 (verificação posterior)

Adicionalmente, destaca-se que a área afetada pelo extravasamento encontra-se em proximidade imediata a área de uso recreativo, com circulação de pessoas, inclusive crianças, conforme evidenciado na Figura 2, o que agrava significativamente o risco sanitário e ambiental associado à irregularidade constatada, em desacordo com os princípios de proteção à saúde pública estabelecidos no RSAE.

Tal constatação reforça a existência de falha estrutural e operacional persistente, afastando qualquer interpretação de evento isolado e demonstrando a inadequação das ações corretivas implementadas.

Ressalta-se que a aplicação de eventual penalidade não exime a concessionária de promover a solução definitiva da irregularidade constatada, mediante a adoção de medidas estruturais e operacionais que assegurem a adequada operação da EBE Bela Vista, incluindo a eliminação dos

extravasamentos verificados e a implementação de mecanismos eficazes de monitoramento, controle e manutenção do sistema. Ademais, esta Diretoria de Saneamento e Irrigação da AGERGS realizará o acompanhamento das ações necessárias à plena regularização da unidade, o que poderá ensejar nova fiscalização no local.

Tais medidas deverão incluir, no mínimo, o aprimoramento dos sistemas de monitoramento e controle operacional, com a implantação de sistemas de detecção e alerta de níveis críticos, bem como o fortalecimento das rotinas de manutenção preventiva e dos mecanismos de resposta a ocorrências operacionais, de forma a evitar a recorrência de extravasamentos.

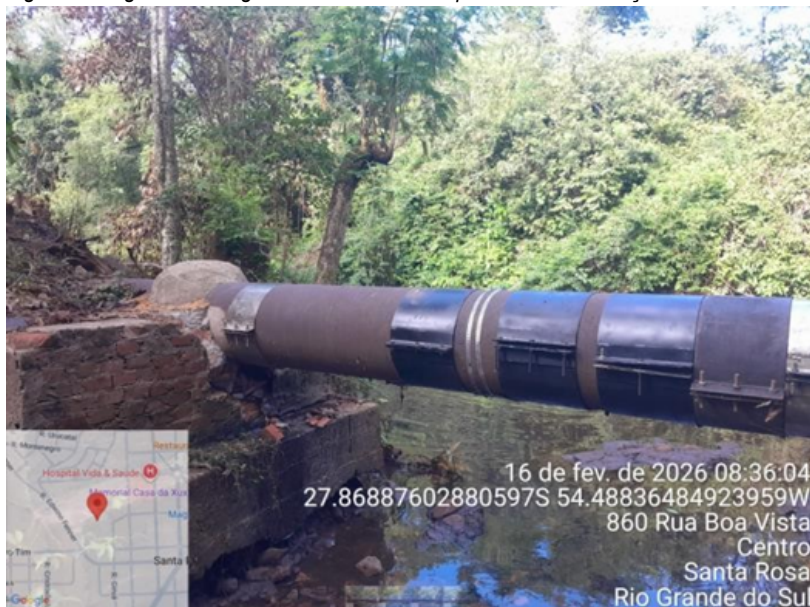
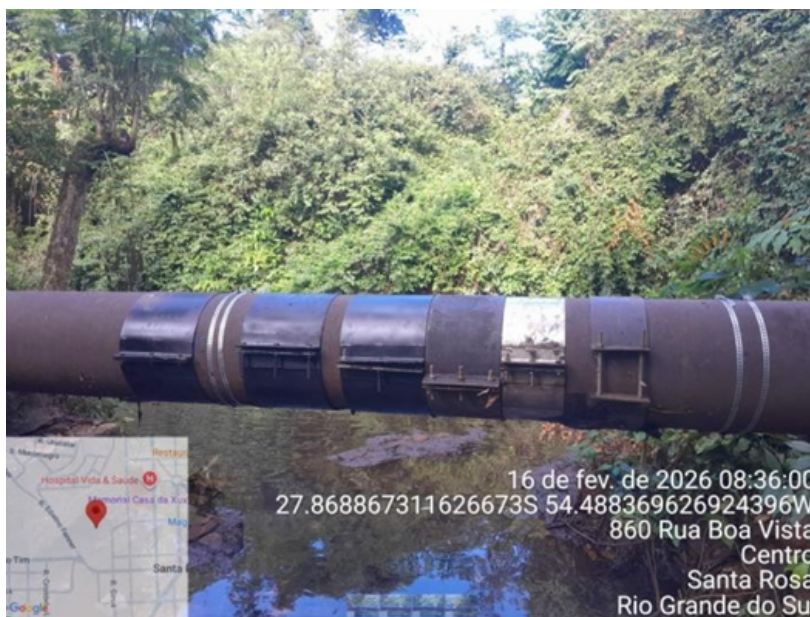
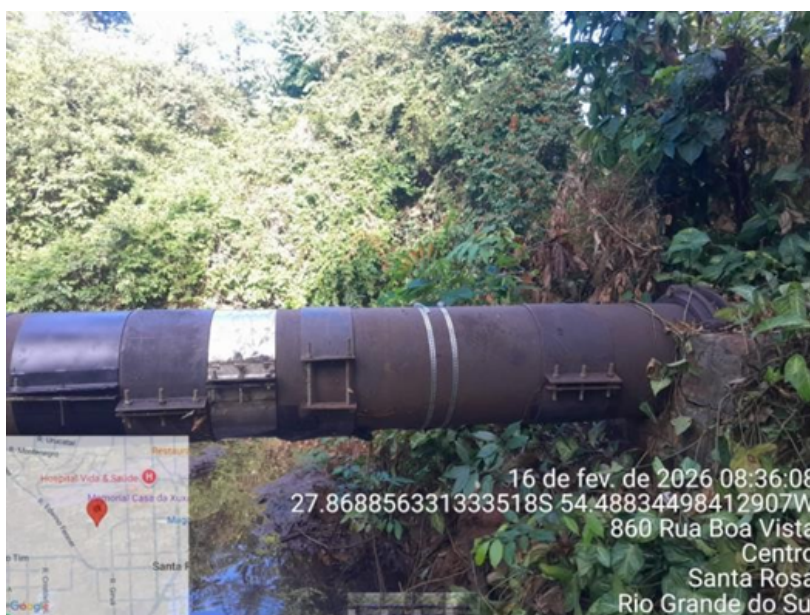
"Em atenção à Não Conformidade (NC.2) e à Determinação (D.2), a área operacional da Corsan realizou inspeção técnica detalhada no emissário localizado nas proximidades da Rua Boa Vista, e, como medida corretiva imediata, foram executados serviços de manutenção corretiva consistentes na fabricação específica de abraçadeiras metálicas de reforço, dimensionadas conforme o diâmetro e as características do trecho afetado, as quais foram devidamente instaladas nos pontos de vazamento identificados, conforme

registros fotográficos a seguir e vídeo anexado à presente manifestação."

Contudo, conforme registrado na Constatação (C.2) do Relatório de Fiscalização nº 5/2026 (0562068), a própria equipe da CORSAN informou, no momento da fiscalização *in loco*, que a solução definitiva para a situação envolveria a substituição do trecho de tubulação do emissário, evidenciando o reconhecimento de que as falhas identificadas possuem caráter estrutural.

Dessa forma, as medidas posteriormente adotadas pela concessionária, limitadas à aplicação de abraçadeiras, configuram intervenção de natureza paliativa, não compatível com a solução estrutural anteriormente indicada pela própria equipe técnica no local.

Assim, embora as intervenções realizadas possam ter contribuído para a redução imediata dos vazamentos, não há comprovação técnica suficiente de que tenha ocorrido a eliminação definitiva das falhas de estanqueidade do emissário, tampouco garantia de que não ocorrerão novos vazamentos no mesmo trecho, considerando as condições previamente observadas.

Determina-se que a concessionária adote as providências necessárias para eliminar integralmente os vazamentos de esgoto sanitário identificados no emissário localizado nas proximidades da Rua Boa Vista, assegurando a estanqueidade da tubulação e a adequada condução dos efluentes, de modo a cessar o lançamento de esgoto in natura no corpo hídrico receptor.

Para tanto, a concessionária deverá apresentar à AGERGS, no prazo de resposta ao Termo de Notificação (15 dias), a comprovação da efetiva substituição do trecho de tubulação do emissário informado durante a fiscalização, mediante apresentação de registros fotográficos georreferenciados, descrição técnica dos serviços executados, identificação das equipes envolvidas e demais informações técnicas pertinentes que demonstrem a eliminação definitiva dos vazamentos constatados, bem como a apresentação de plano operacional específico contendo as medidas adotadas para prevenir a ocorrência de novos vazamentos no referido emissário, incluindo rotinas de inspeção, manutenção preventiva e monitoramento do trecho substituído.

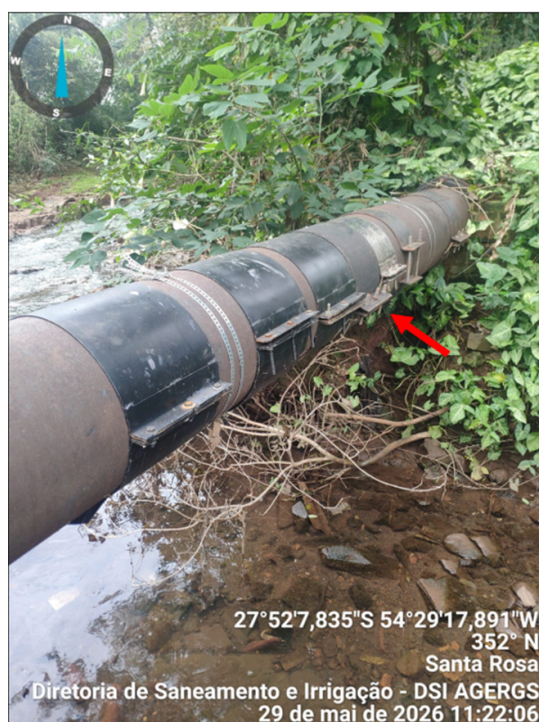
Adicionalmente, em verificação posterior realizada pela equipe fiscalizadora (ver Figura 3), constatou-se a persistência de pequenos gotejamentos em pontos onde foram instaladas as abraçadeiras, evidenciando que as medidas adotadas não foram plenamente eficazes na eliminação das perdas de esgoto.

Figura 3 – Pequeno gotejamento de esgoto no Emissário na Rua Boa Vista, em 29/05/2026 (verificação posterior)

Diante desse contexto, verifica-se que a concessionária não atendeu ao disposto na Determinação D.2, uma vez que não foi comprovada a substituição do trecho do emissário, tampouco a eliminação definitiva dos vazamentos, conforme expressamente exigido no Relatório de Fiscalização.

Ressalta-se que a aplicação de eventual penalidade não exime a concessionária de promover a solução definitiva da irregularidade constatada, mediante a substituição do trecho comprometido do emissário, bem como a adoção de medidas operacionais e de manutenção que assegurem a integridade do sistema. Ademais, esta Diretoria de Saneamento e Irrigação da AGERGS realizará o acompanhamento das ações necessárias à plena regularização da unidade, o que poderá ensejar nova fiscalização no local.

Ainda, quanto ao emissário localizado nas proximidades da Rua Boa Vista, deverá ser apresentado cronograma para solução definitiva da irregularidade, contemplando a substituição do trecho de tubulação comprometido, conforme reconhecido pela própria concessionária durante a fiscalização *in loco*, assegurando a eliminação integral dos vazamentos e a adequada condução dos efluentes.
