# **RELATÓRIO DE FISCALIZAÇÃO**

## **RF-9/2026-DEGIP-AGERGS**

### **ACOMPANHAMENTO DE PLANO DE RESULTADOS CONTINUIDADE DO FORNECIMENTO 2º TRIMESTRE 2026 CEEE Equatorial – 2026**

**Processo SEI 001243-39.00/22-2**

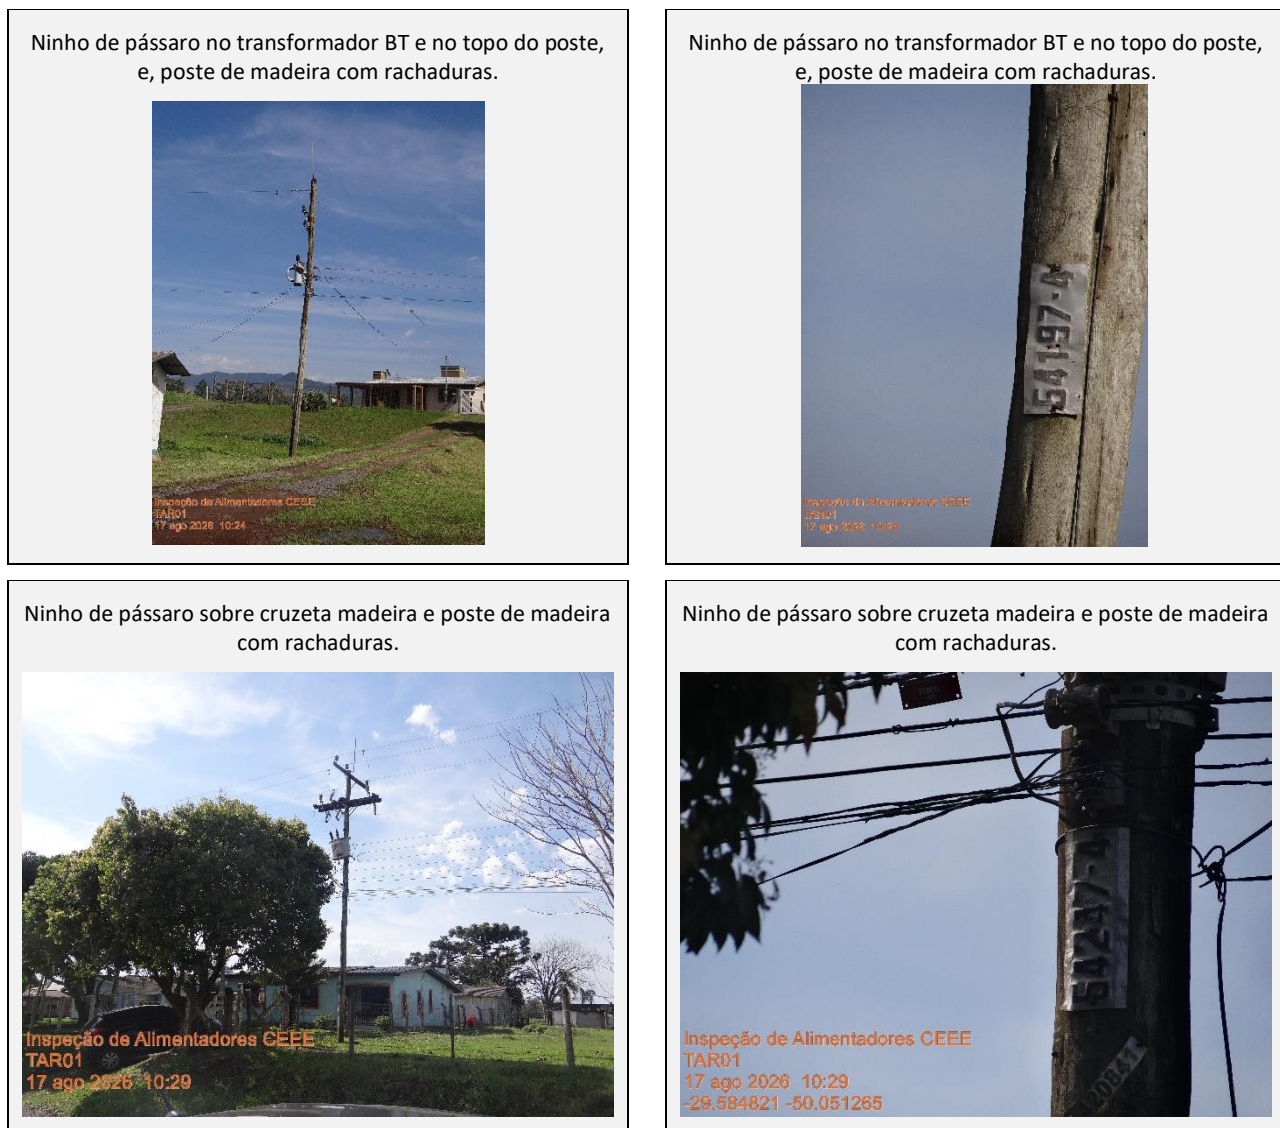
**Figura 6** - Registro fotográfico da inspeção em campo do alimentador TAR01, realizada em 17/08/2026.

Cruzeta de madeira com rachaduras e poste de madeira com escora temporária.

84. O alimentador TAR01 apresenta um conjunto expressivo de não conformidades estruturais. Foram identificados diversos postes de madeira com rachaduras, postes fora de prumo, cruzetas fissuradas, parafusos com elevado grau de corrosão, isoladores deslocados e cabos com catenária excessiva, sugerindo sobrecarga mecânica da rede. Também foi constatada deficiência na limpeza de faixa, com vegetação próxima ao circuito, além da presença recorrente de ninhos de pássaros em cruzetas, transformadores e topo de postes.

85. Essas condições aumentam significativamente a probabilidade de falhas permanentes e temporárias, contribuindo para elevação do FEC. Adicionalmente, a fragilidade estrutural observada pode ampliar o tempo de recomposição após ocorrências, impactando diretamente o DEC. A existência de postes escorados e estruturas deformadas indica passivos de manutenção que podem comprometer a confiabilidade do alimentador.

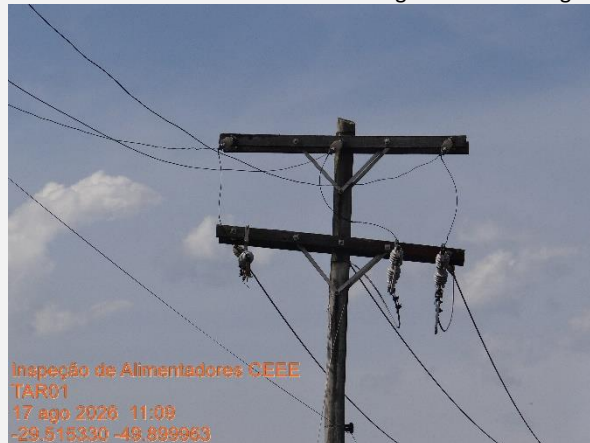
Poste de madeira fora de prumo, cruzeta desnivelada e cabos do alimentador não esticados sugerindo sobrecarga.

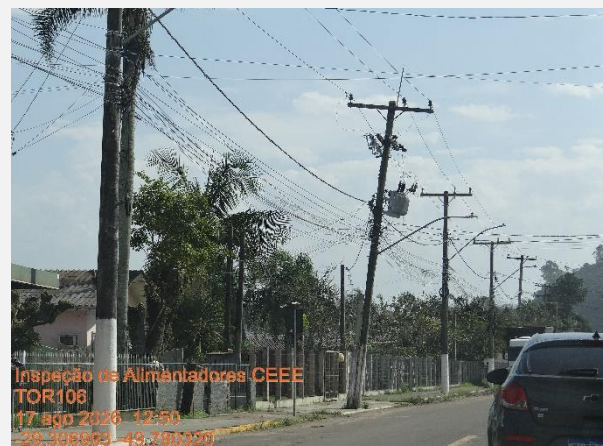
Poste de madeira com transformador BT fora de prumo com escora temporária.

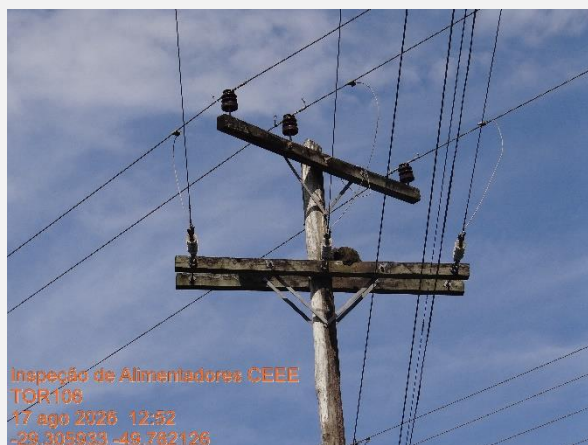
Ninho de pássaro sobre cruzeta de madeira.

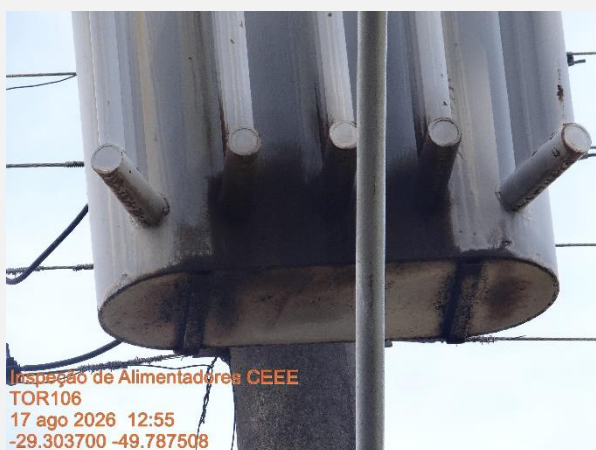
Transformador BT com indícios de vazamento de óleo.

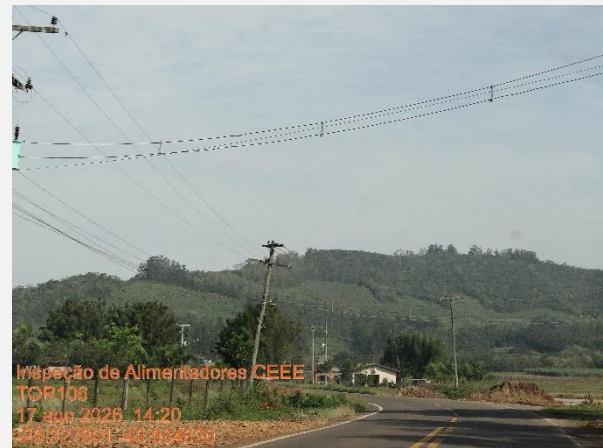
Postes de madeira fora de prumo.

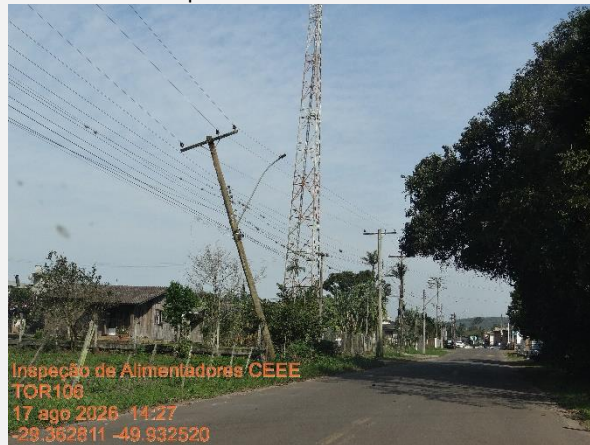
Poste de madeira fora de prumo de maneira crítica e apresentando rachaduras.

86. No alimentador TOR106 destacam-se problemas relacionados à vegetação próxima aos condutores, postes de concreto e madeira fora de prumo, transformadores com indícios de vazamento de óleo e oxidação, cabos com flecha excessiva e grande quantidade de ninhos de pássaros em cruzetas, transformadores e postes. Também foram observadas estruturas provisoriamente escoradas.

87. A proximidade da vegetação com a rede representa importante fator de interrupções momentâneas e permanentes, influenciando diretamente o FEC. Já os vazamentos de óleo, a deterioração dos equipamentos e os desalinhamentos estruturais aumentam o risco de falhas de maior complexidade, cujo restabelecimento exige tempos mais elevados, afetando negativamente o DEC.

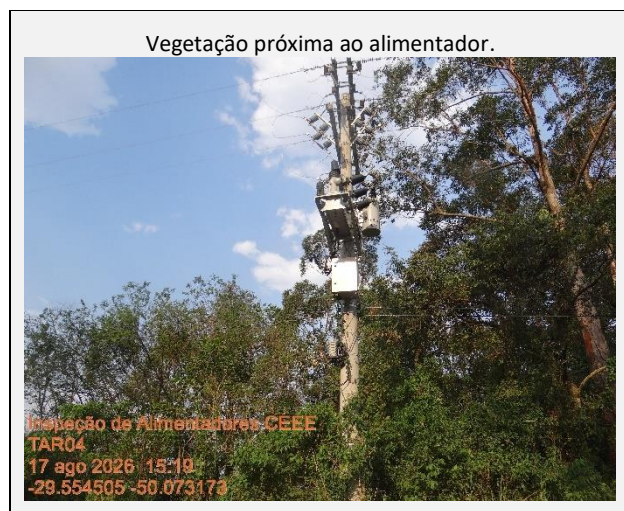
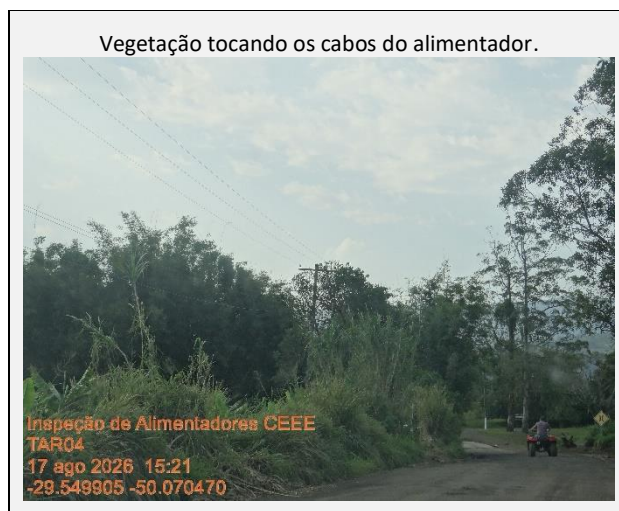
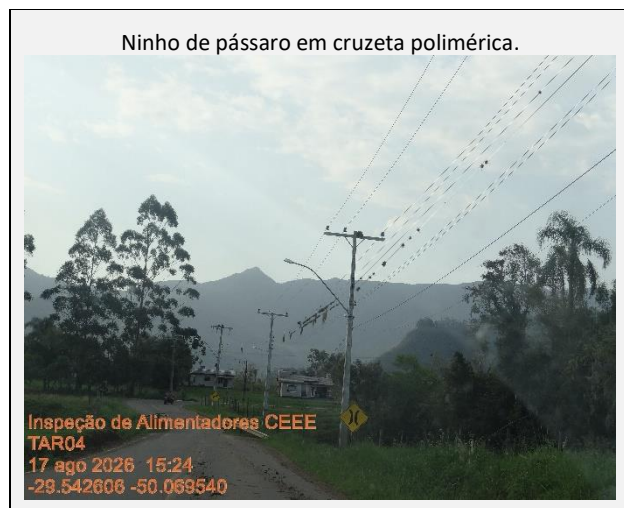
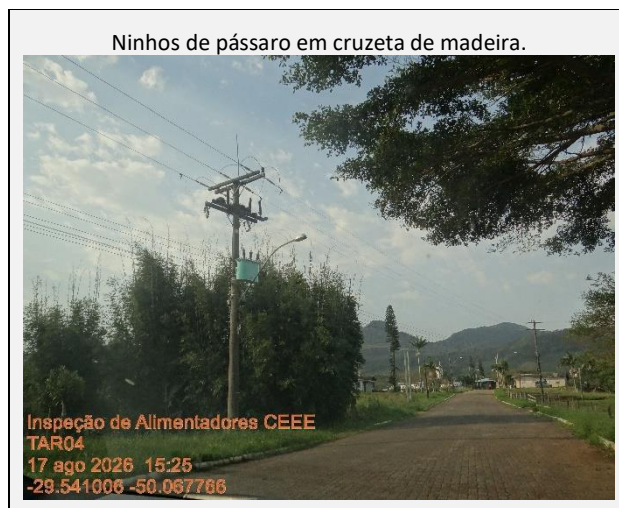
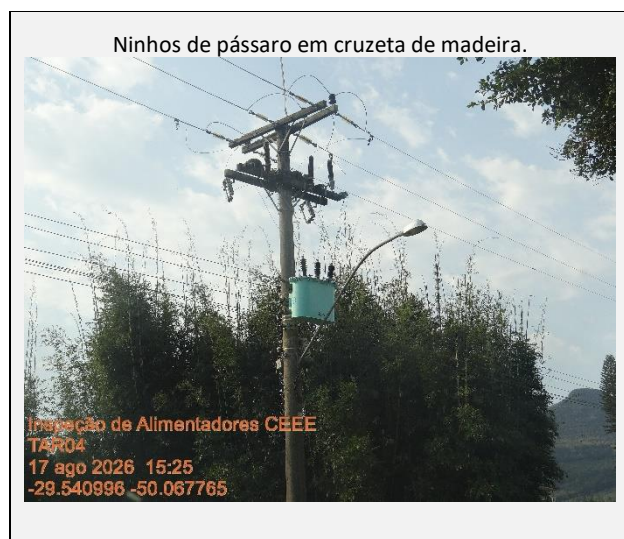
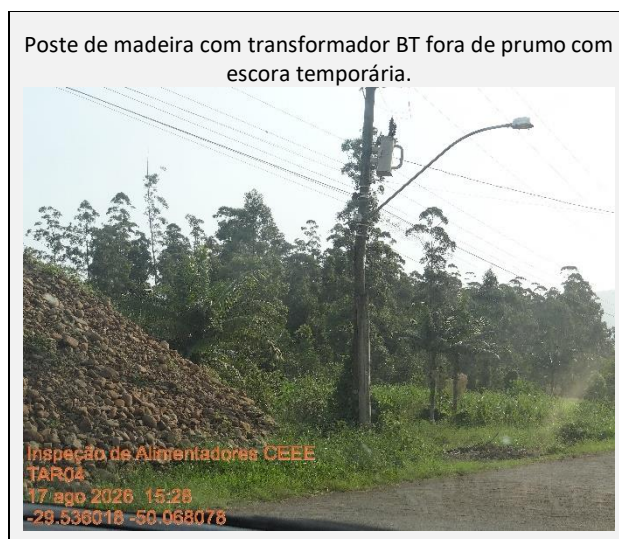
**Figura 8** - Registro fotográfico da inspeção em campo do alimentador TAR04, realizada em 17/08/2026.

Poste de madeira tomado por vegetação.

88. O principal problema identificado em TAR04 está associado ao manejo inadequado da vegetação. Foram registradas árvores tocando os condutores, postes completamente tomados por vegetação, cabos de baixa tensão envolvidos por galhos e transformadores com sinais de oxidação. Há ainda presença significativa de ninhos de pássaros e estruturas fora de prumo com escoramentos provisórios.

89. Do ponto de vista da continuidade do fornecimento, a vegetação constitui o principal vetor de interrupções neste alimentador. O contato entre galhos e condutores favorece desligamentos por curto-circuito e atuação de proteções, elevando o FEC. Quando ocorre dano físico à rede durante intempéries, os tempos de reparo tendem a ser maiores, repercutindo também sobre o DEC.

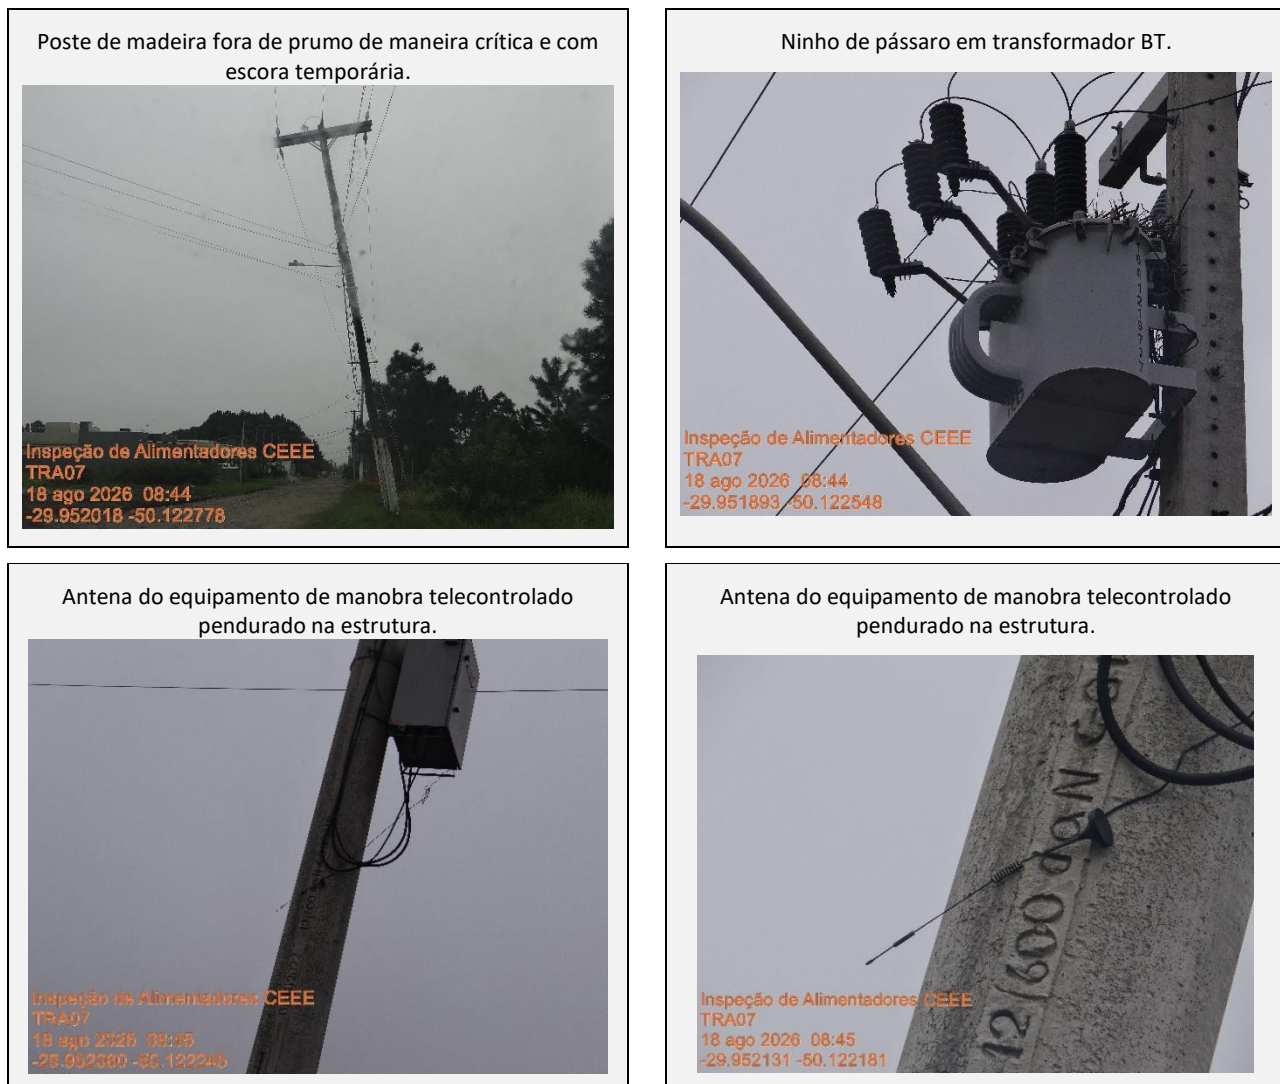
**Figura 9** - Registro fotográfico da inspeção em campo do alimentador TRA07, realizada em 18/08/2026.

Ninho de pássaro em cruzeta polimérica.

90. O TRA07 apresenta elevado número de postes fora de prumo, diversos escoramentos temporários, ninhos de pássaros em transformadores, banco de capacitores e equipamentos telecontrolados. Chama atenção a antena de comunicação de equipamento telecontrolado instalada de forma inadequada, pendurada na estrutura.

91. A condição observada sugere degradação estrutural relevante e possível comprometimento dos recursos de automação da rede. Problemas em telecomando podem retardar a localização e isolamento de defeitos, aumentando o DEC. Simultaneamente, ninhos em equipamentos energizados e estruturas instáveis elevam a probabilidade de ocorrências, com reflexos sobre o FEC.

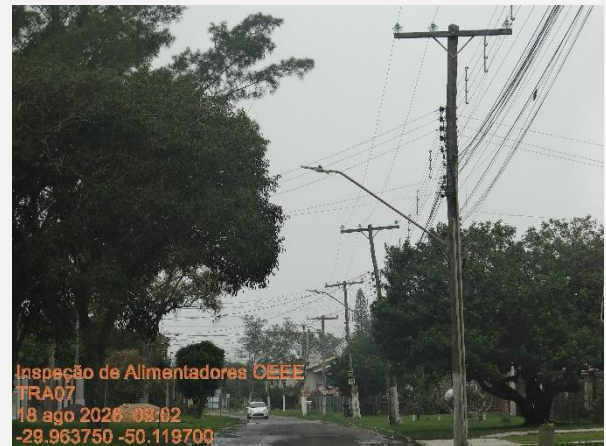
Postes de madeira fora de prumo e com escoras de madeira.

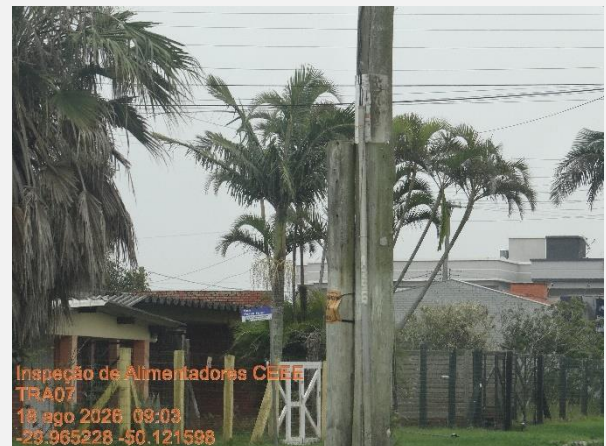
Poste de madeira com transformador BT sustentado por escora de madeira.

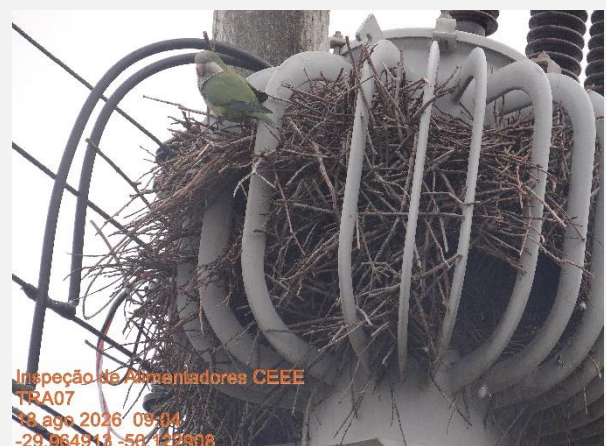
Ninho de pássaro em transformador BT e poste de madeira com escora.

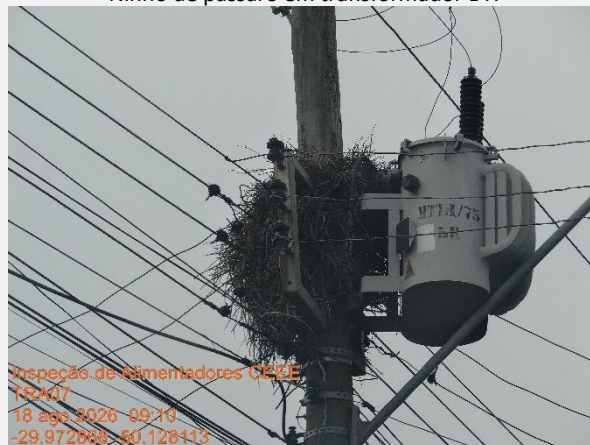
Ninho de pássaro em transformador BT.

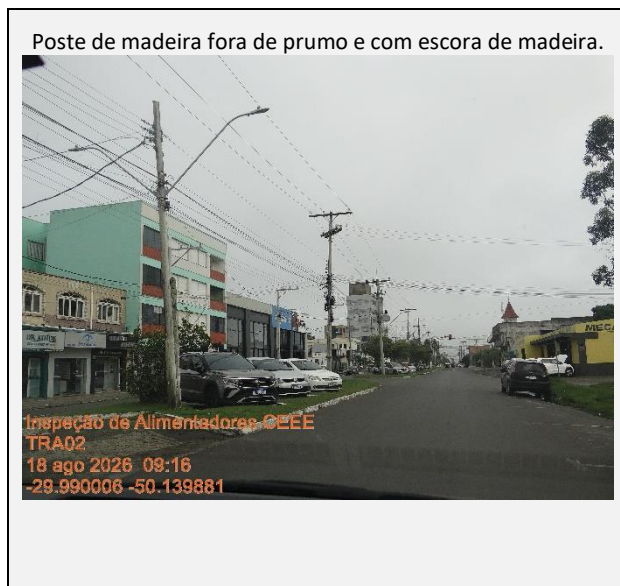
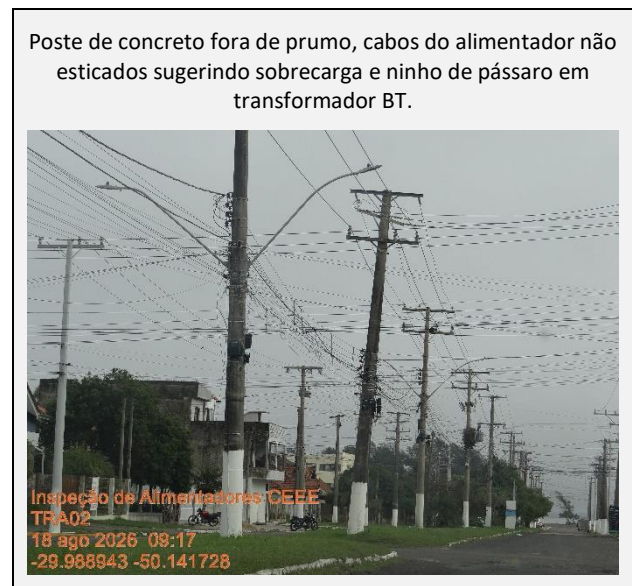
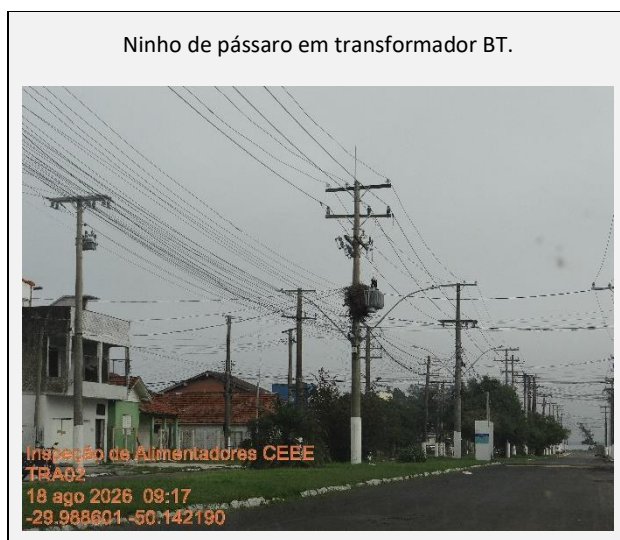
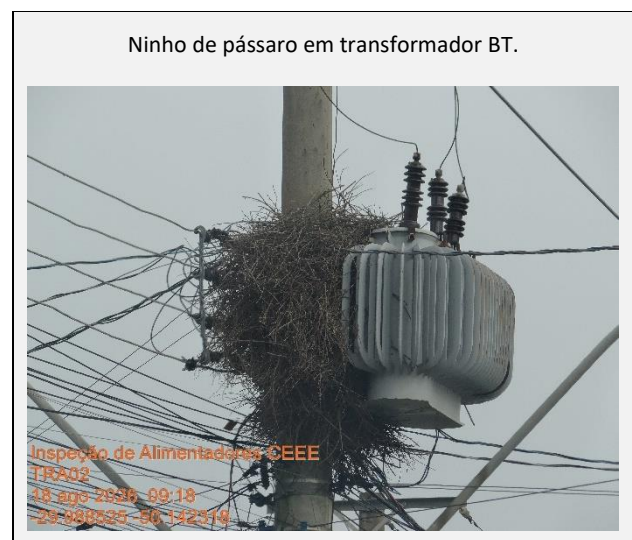
**Figura 10** - Registro fotográfico da inspeção em campo do alimentador TRA02, realizada em 18/08/2026.

Cabos do alimentador não esticados sugerindo sobrecarga.

93. Os ninhos instalados diretamente sobre transformadores podem provocar curtos-circuitos e desligamentos, aumentando a frequência das interrupções. Adicionalmente, a precariedade estrutural observada pode dificultar as atividades de manutenção corretiva, contribuindo para maiores tempos de interrupção e aumento do DEC.

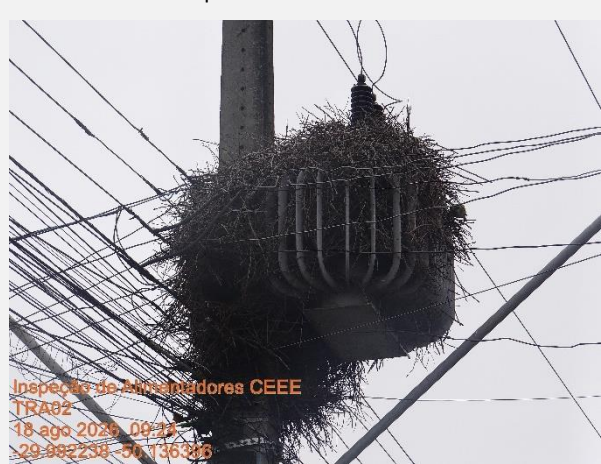
Ninho de pássaro em transformador BT.

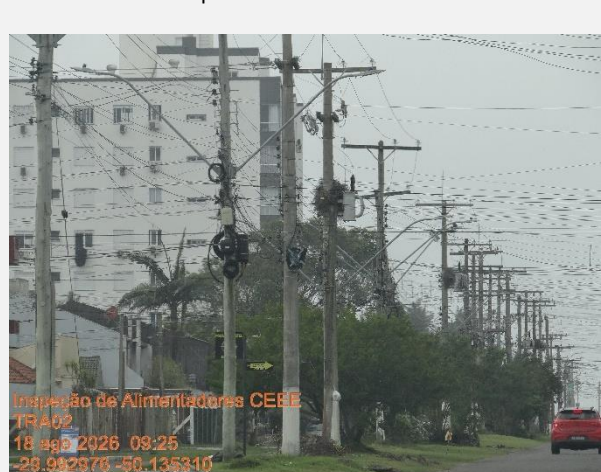
Ninho de pássaro em transformador BT..

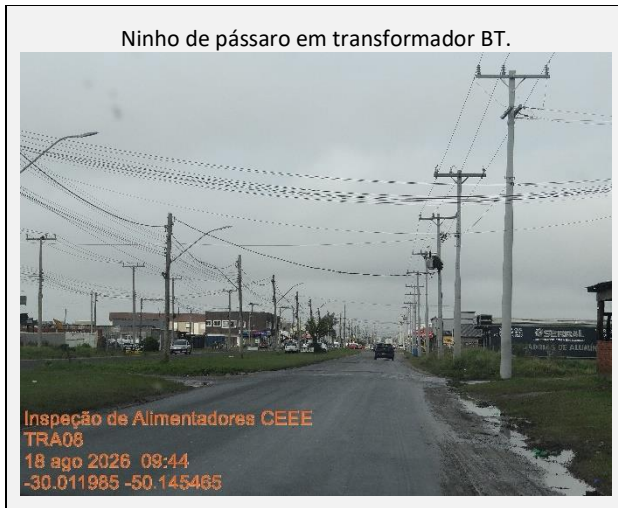
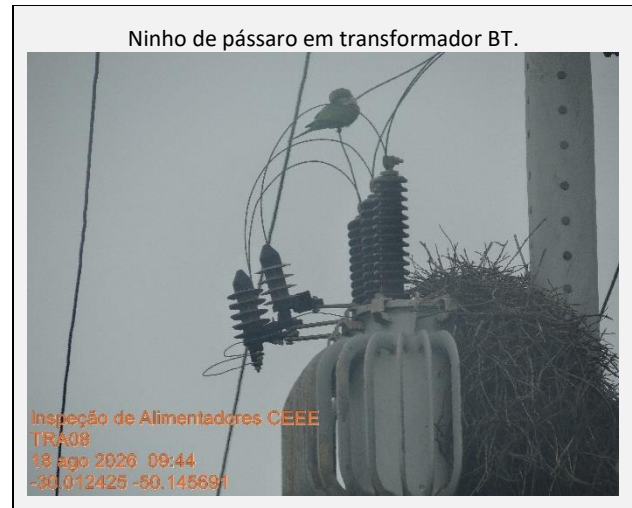
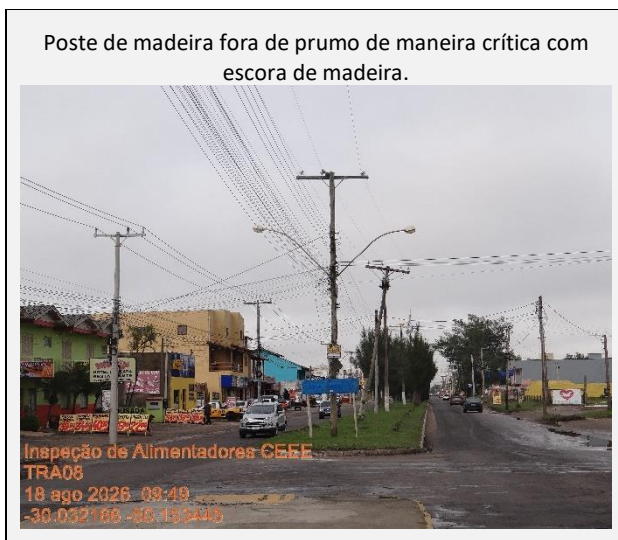
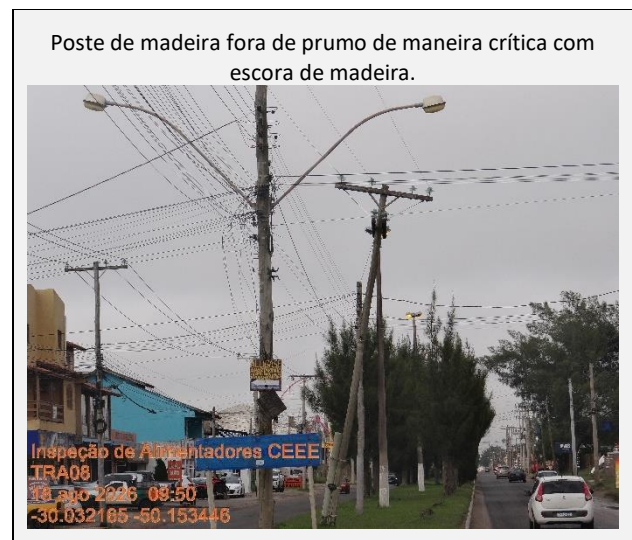
**Figura 11** - Registro fotográfico da inspeção em campo do alimentador TRA08, realizada em 18/08/2026.

Ninho de pássaro em transformador BT.

94. O TRA08 apresenta cenário semelhante ao TRA02, porém com maior gravidade estrutural. Foram encontrados postes criticamente inclinados, rachaduras expressivas, escoras provisórias e elevada incidência de ninhos de pássaros em transformadores.

95. A combinação de estruturas fragilizadas e interferência da fauna aumenta significativamente o risco de interrupções não programadas. A eventual necessidade de substituição emergencial de postes ou transformadores tende a resultar em longos tempos de desligamento, pressionando tanto o indicador DEC quanto o FEC.

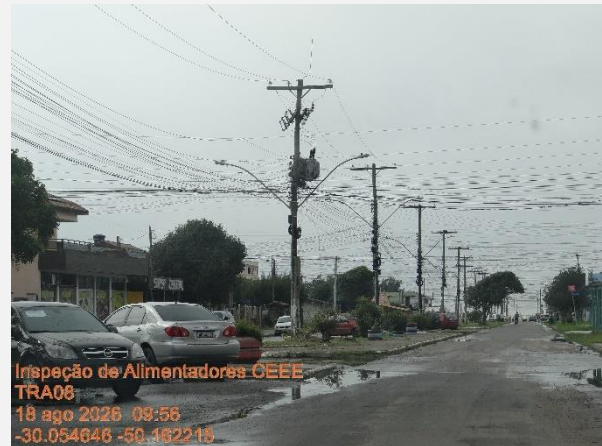
Poste com escora de madeira e ninho de pássaro em transformador BT.

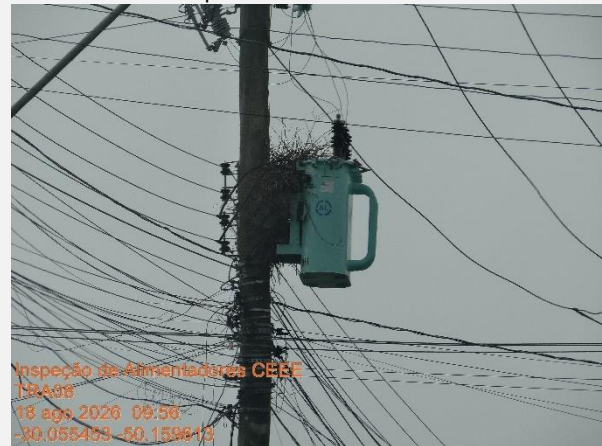
Poste de madeira fora de prumo com escora de madeira e ninho de pássaro em transformador BT.

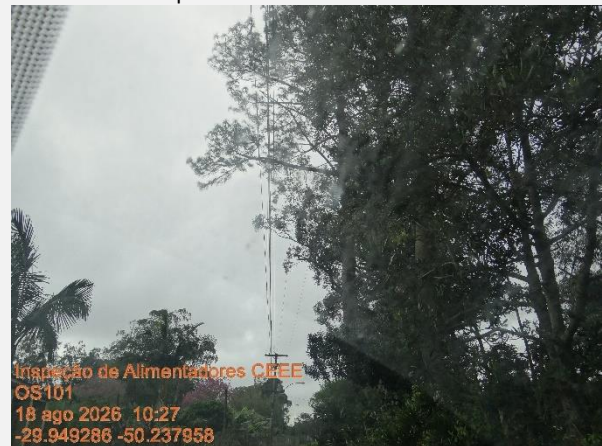
Árvores próxima aos cabos do alimentador.

97. A vegetação próxima aos condutores configura risco permanente de interrupções, especialmente durante ventos fortes e temporais. Tal condição tende a impactar principalmente o FEC, podendo também aumentar o DEC quando há queda de árvores sobre a rede.

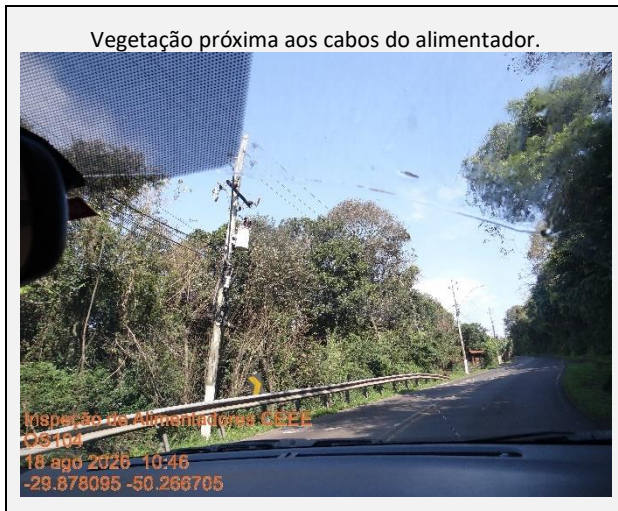
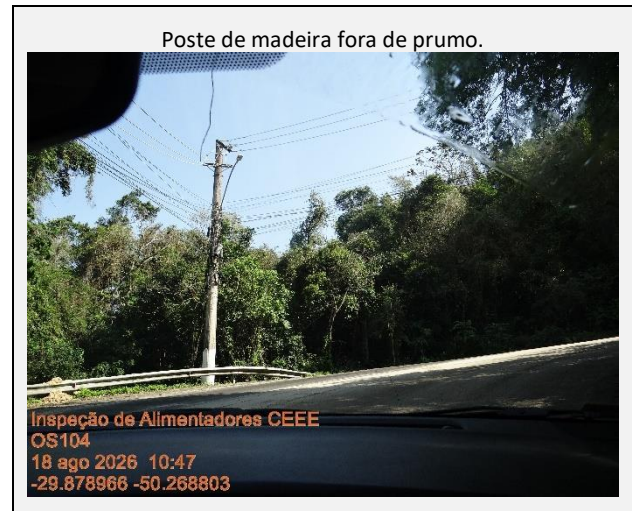
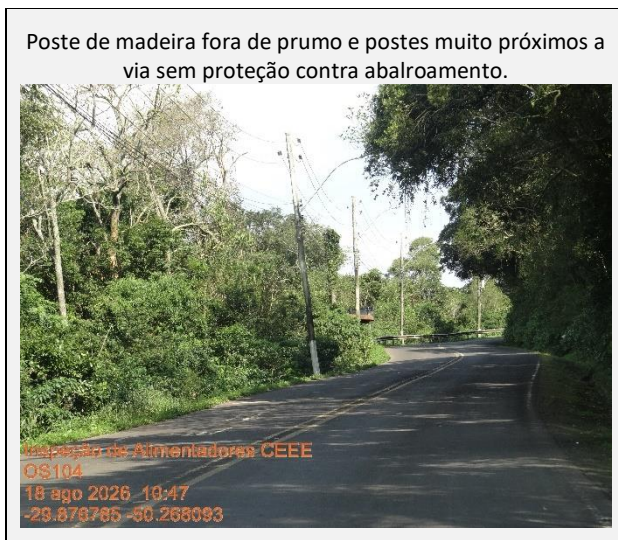
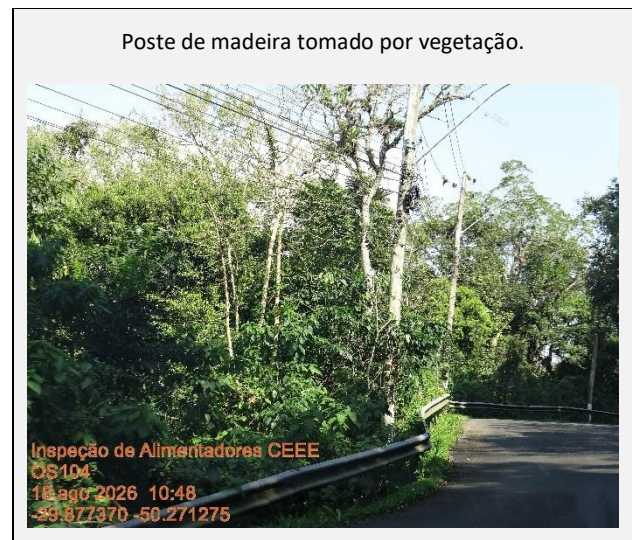
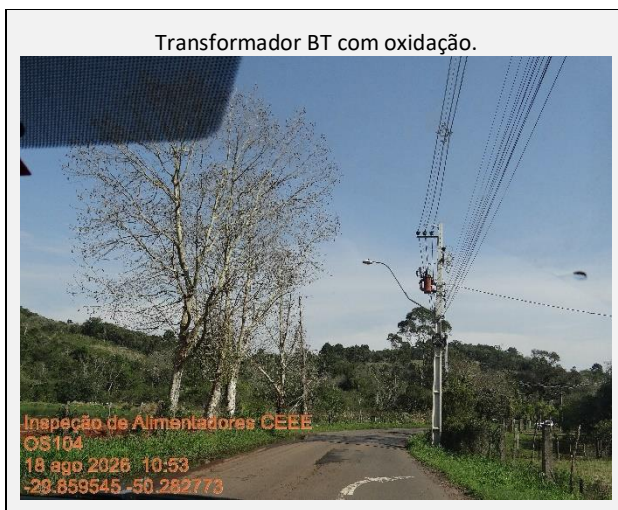
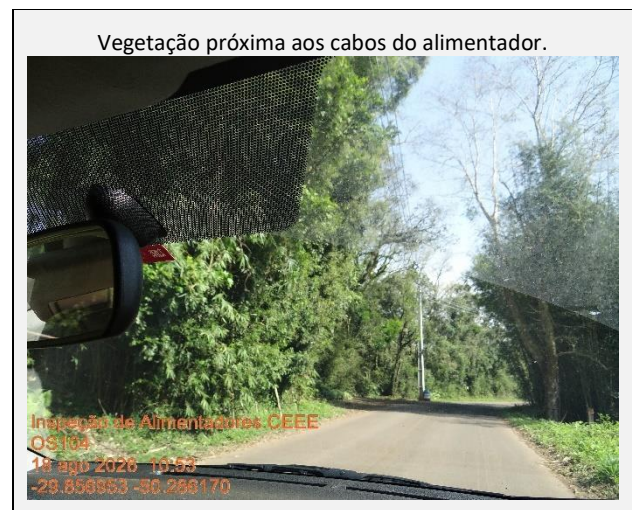
**Figura 13** - Registro fotográfico da inspeção em campo do alimentador OS104, realizada em 18/08/2026.

Poste de concreto curvado sugerindo tração excessiva na estrutura.

98. Foram identificados diversos problemas de vegetação, postes fora de prumo, transformadores oxidados, estruturas próximas à via sem proteção contra abalroamento, poste de concreto curvado por esforço mecânico excessivo e presença de ninhos de pássaros em cruzetas e transformadores.

99. Trata-se de um alimentador com múltiplos fatores de risco. A vegetação e a fauna interferem diretamente na frequência de desligamentos, enquanto as estruturas deformadas e equipamentos degradados podem provocar falhas de maior gravidade, aumentando o tempo necessário para restabelecimento da energia.

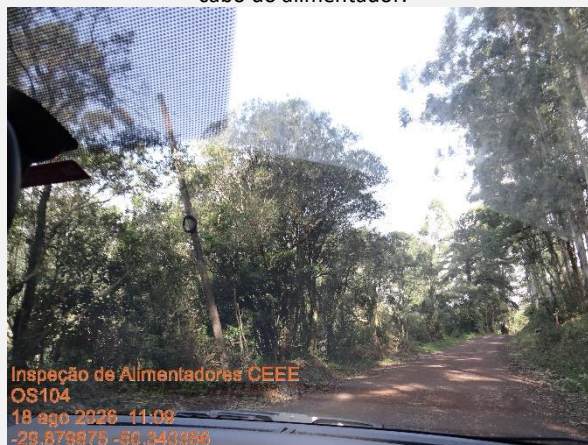
Poste de madeira fora de prumo e vegetação próxima ao cabo do alimentador.

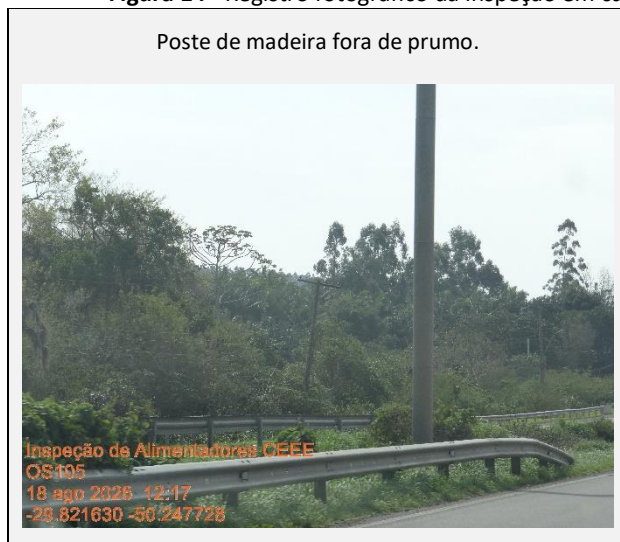
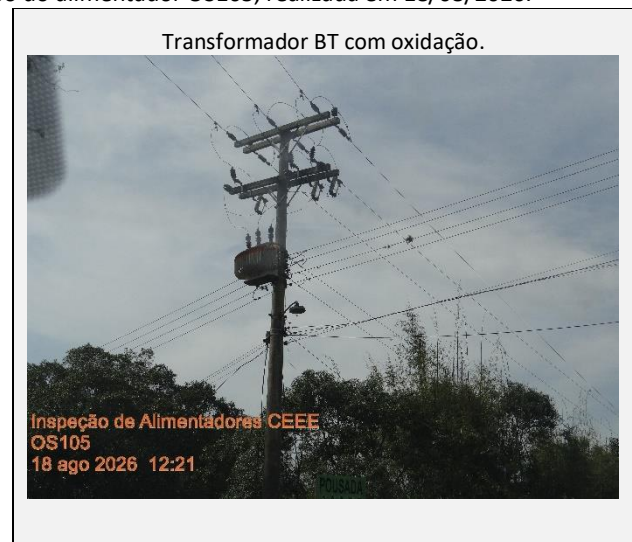
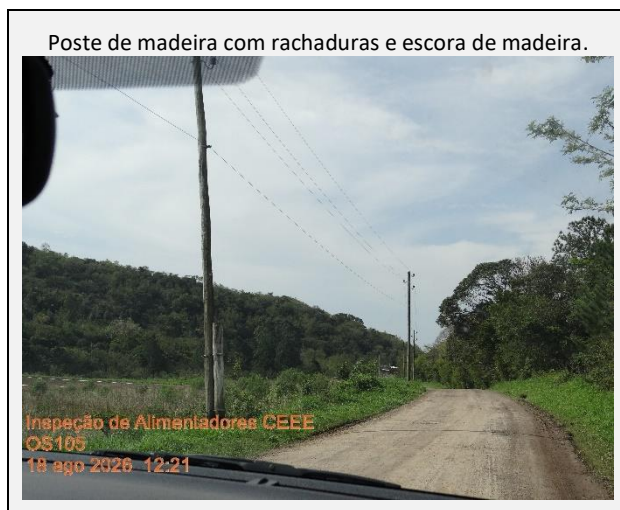
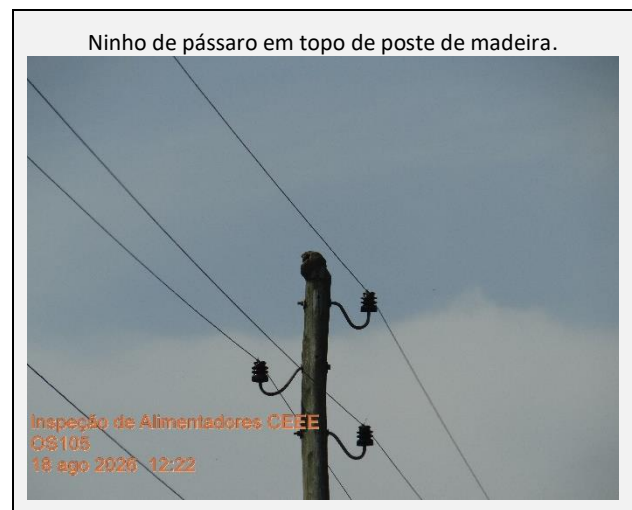
**Figura 14** - Registro fotográfico da inspeção em campo do alimentador OS105, realizada em 18/08/2026.

Ninho de pássaro em cruzeta de madeira.

100. O alimentador apresenta grande quantidade de postes rachados, fora de prumo e escorados, transformadores com oxidação, ninhos de pássaros em diversos pontos da rede e vegetação envolvendo postes e estruturas. Algumas rachaduras observadas podem ser classificadas como críticas.

101. As condições verificadas indicam envelhecimento acentuado dos ativos e necessidade de substituição estrutural. O risco de falhas mecânicas e elétricas é elevado, com potencial para aumento simultâneo dos indicadores DEC e FEC.

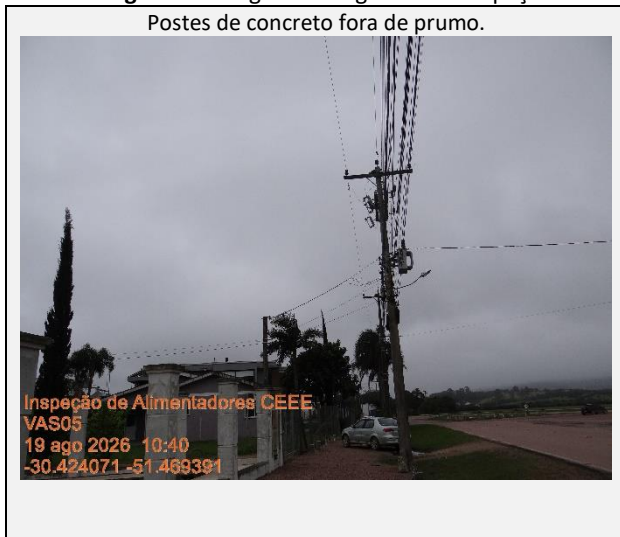
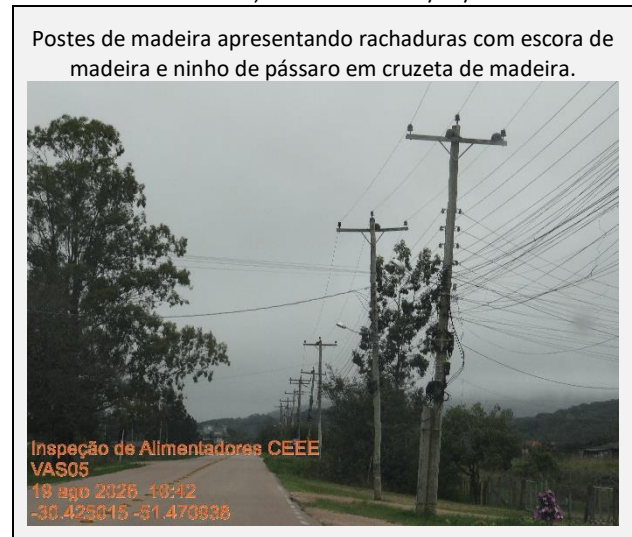
**Figura 15** - Registro fotográfico da inspeção em campo do alimentador VAS05, realizada em 19/08/2026.

Ninho de pássaro em cruzeta de madeira.

102. O alimentador VAS05 reúne praticamente todos os problemas observados nos demais circuitos: postes rachados, cruzetas deterioradas, estruturas fora de prumo, vegetação tocando os cabos, transformadores oxidados e grande quantidade de ninhos de pássaros. Destaca-se ainda a existência de cabo de baixa tensão rompido, representando risco à segurança da população.

103. Sob a ótica dos indicadores, trata-se de situação particularmente preocupante. A degradação estrutural favorece falhas frequentes e amplia a complexidade dos reparos, contribuindo simultaneamente para piora do FEC e do DEC. A presença de cabo rompido indica necessidade de intervenção imediata.

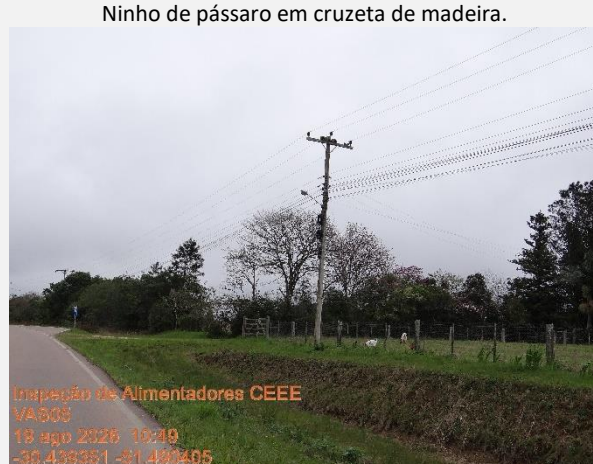
Ninho de pássaro em cruzeta de madeira.

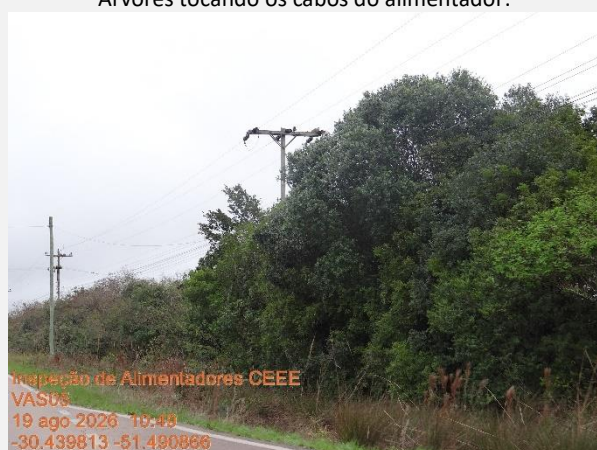
Árvores tocando os cabos do alimentador.

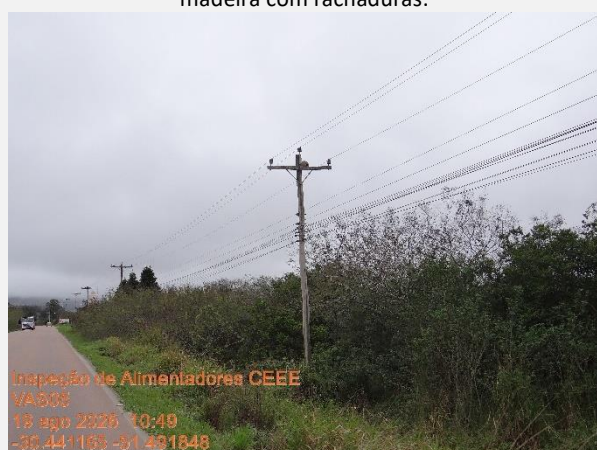
Ninho de pássaro em cruzeta de madeira e poste de madeira com rachaduras.

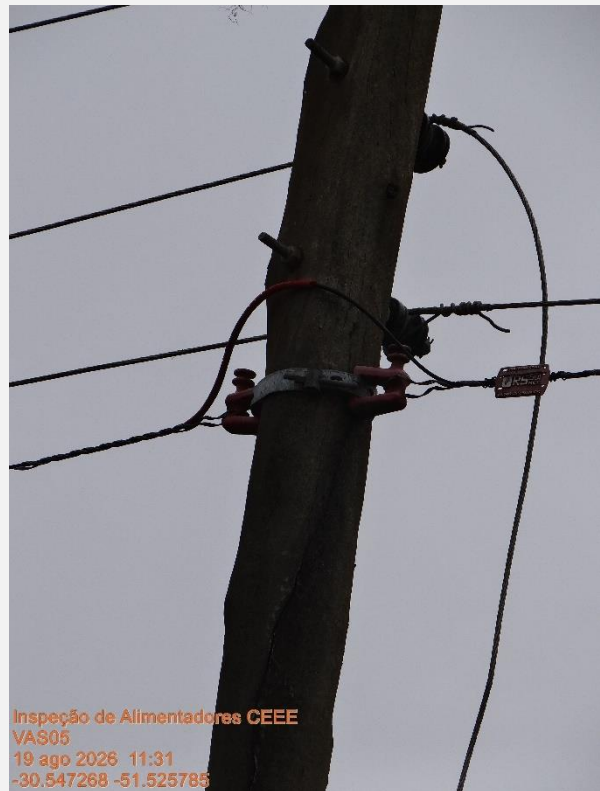
Inspecção de Alimentadores CEEE  
VAS05  
19 ago 2026 11:31  
-30.547271 -51.525781

Cabo de baixa tensão rompido, representando risco aos transeuntes.

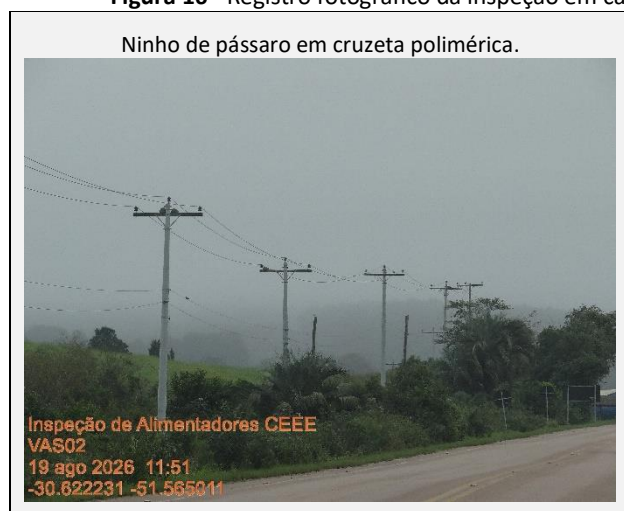
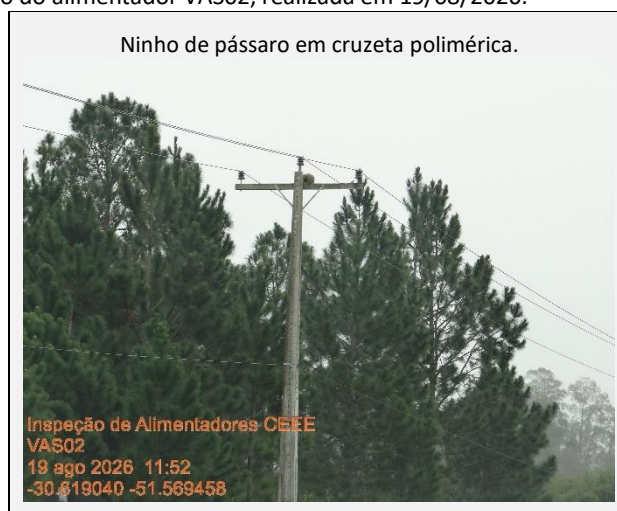
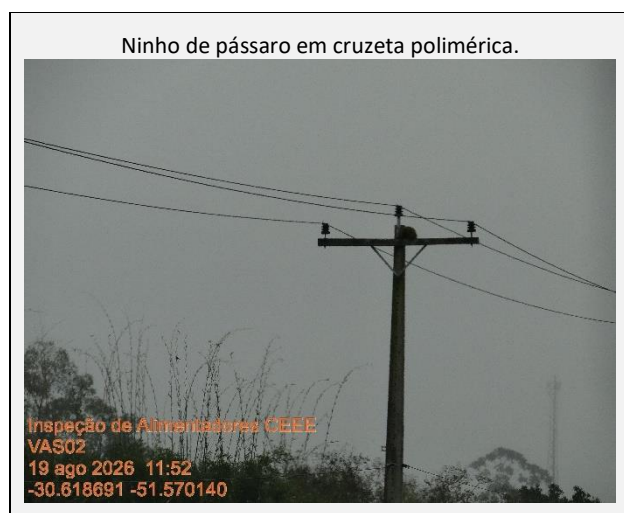
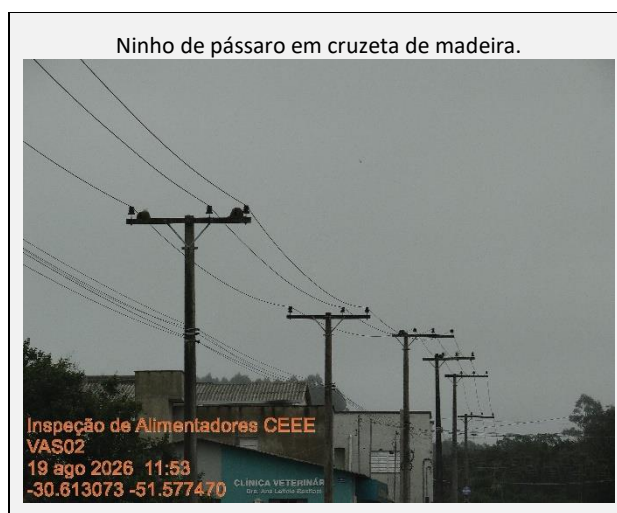
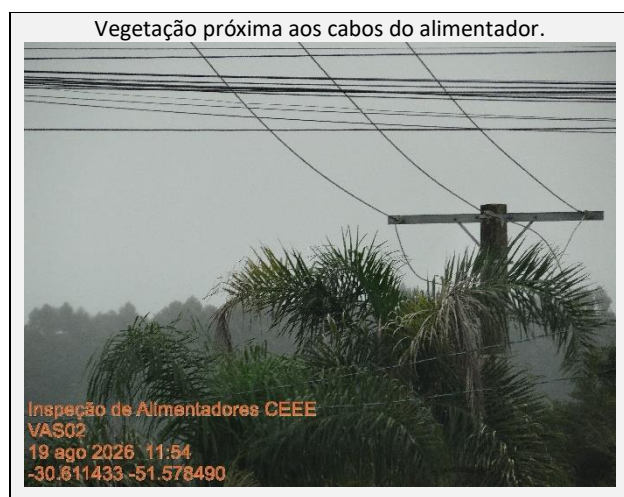
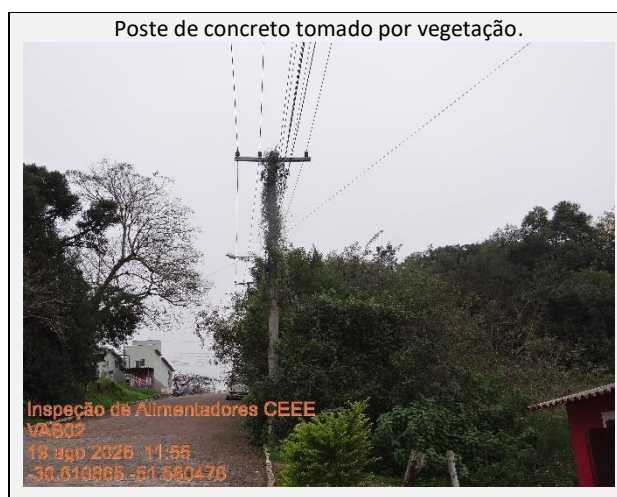
**Figura 16** - Registro fotográfico da inspeção em campo do alimentador VAS02, realizada em 19/08/2026.

Poste de concreto tomado por vegetação.

104. No VAS02 as principais ocorrências foram ninhos de pássaros, vegetação próxima aos condutores e postes tomados pela vegetação. Diversos transformadores e cruzetas apresentavam ninhos instalados diretamente sobre os equipamentos.

105. Embora os problemas estruturais sejam menos graves que em outros alimentadores, a interferência da vegetação e da fauna constitui importante fator de recorrência de interrupções, impactando principalmente o FEC e, de forma indireta, o DEC.

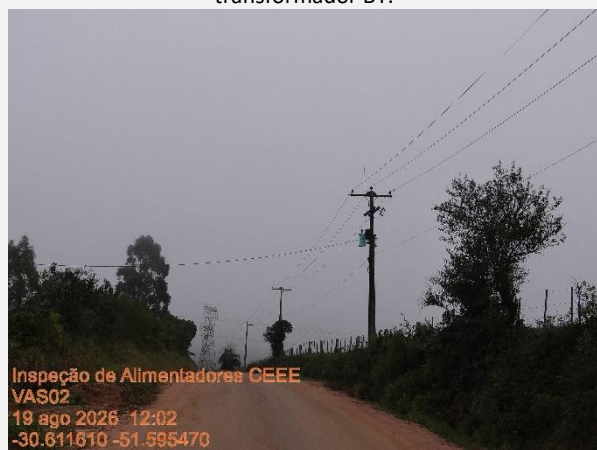
Ninho de pássaro em cruzeta de madeira e em transformador BT.

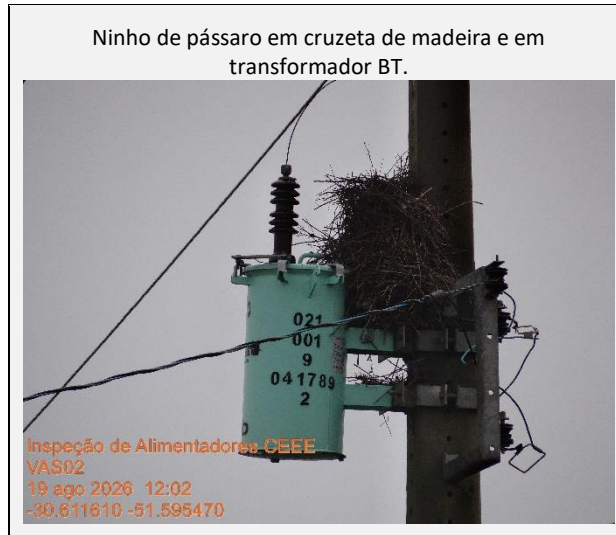
Ninho de pássaro em cruzeta de madeira e em transformador BT.

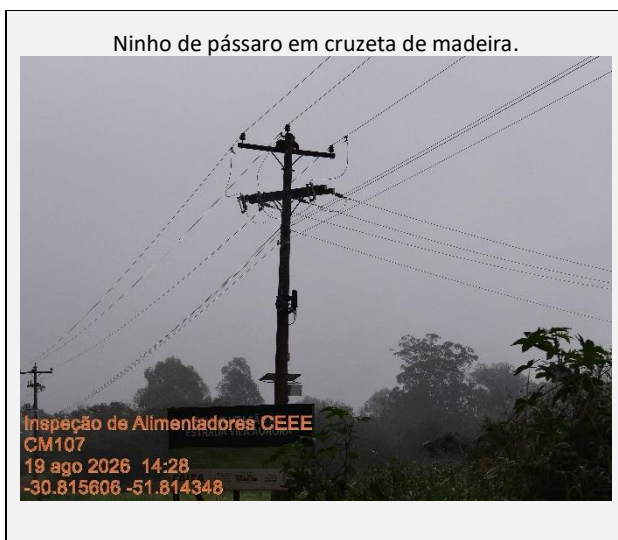
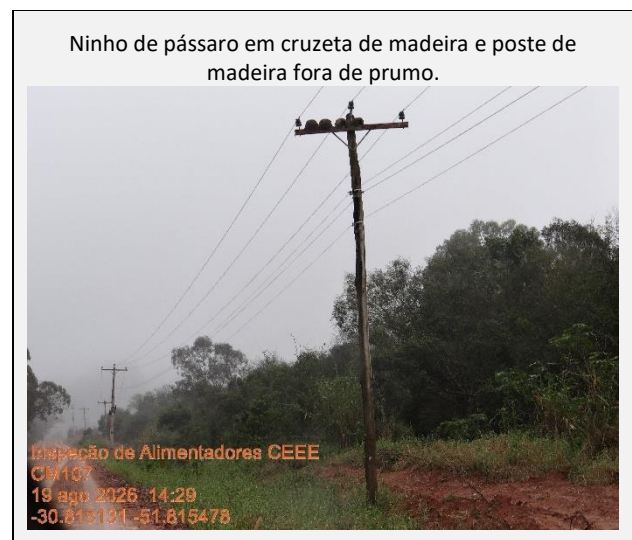
**Figura 17** - Registro fotográfico da inspeção em campo do alimentador CM107, realizada em 19/08/2026.

Poste de madeira com rachaduras severas.
