# **RELATÓRIO DE FISCALIZAÇÃO**

## **RF-9/2026-DEGIP-AGERGS**

### **ACOMPANHAMENTO DE PLANO DE RESULTADOS CONTINUIDADE DO FORNECIMENTO 2º TRIMESTRE 2026 CEEE Equatorial – 2026**

**Processo SEI 001243-39.00/22-2**

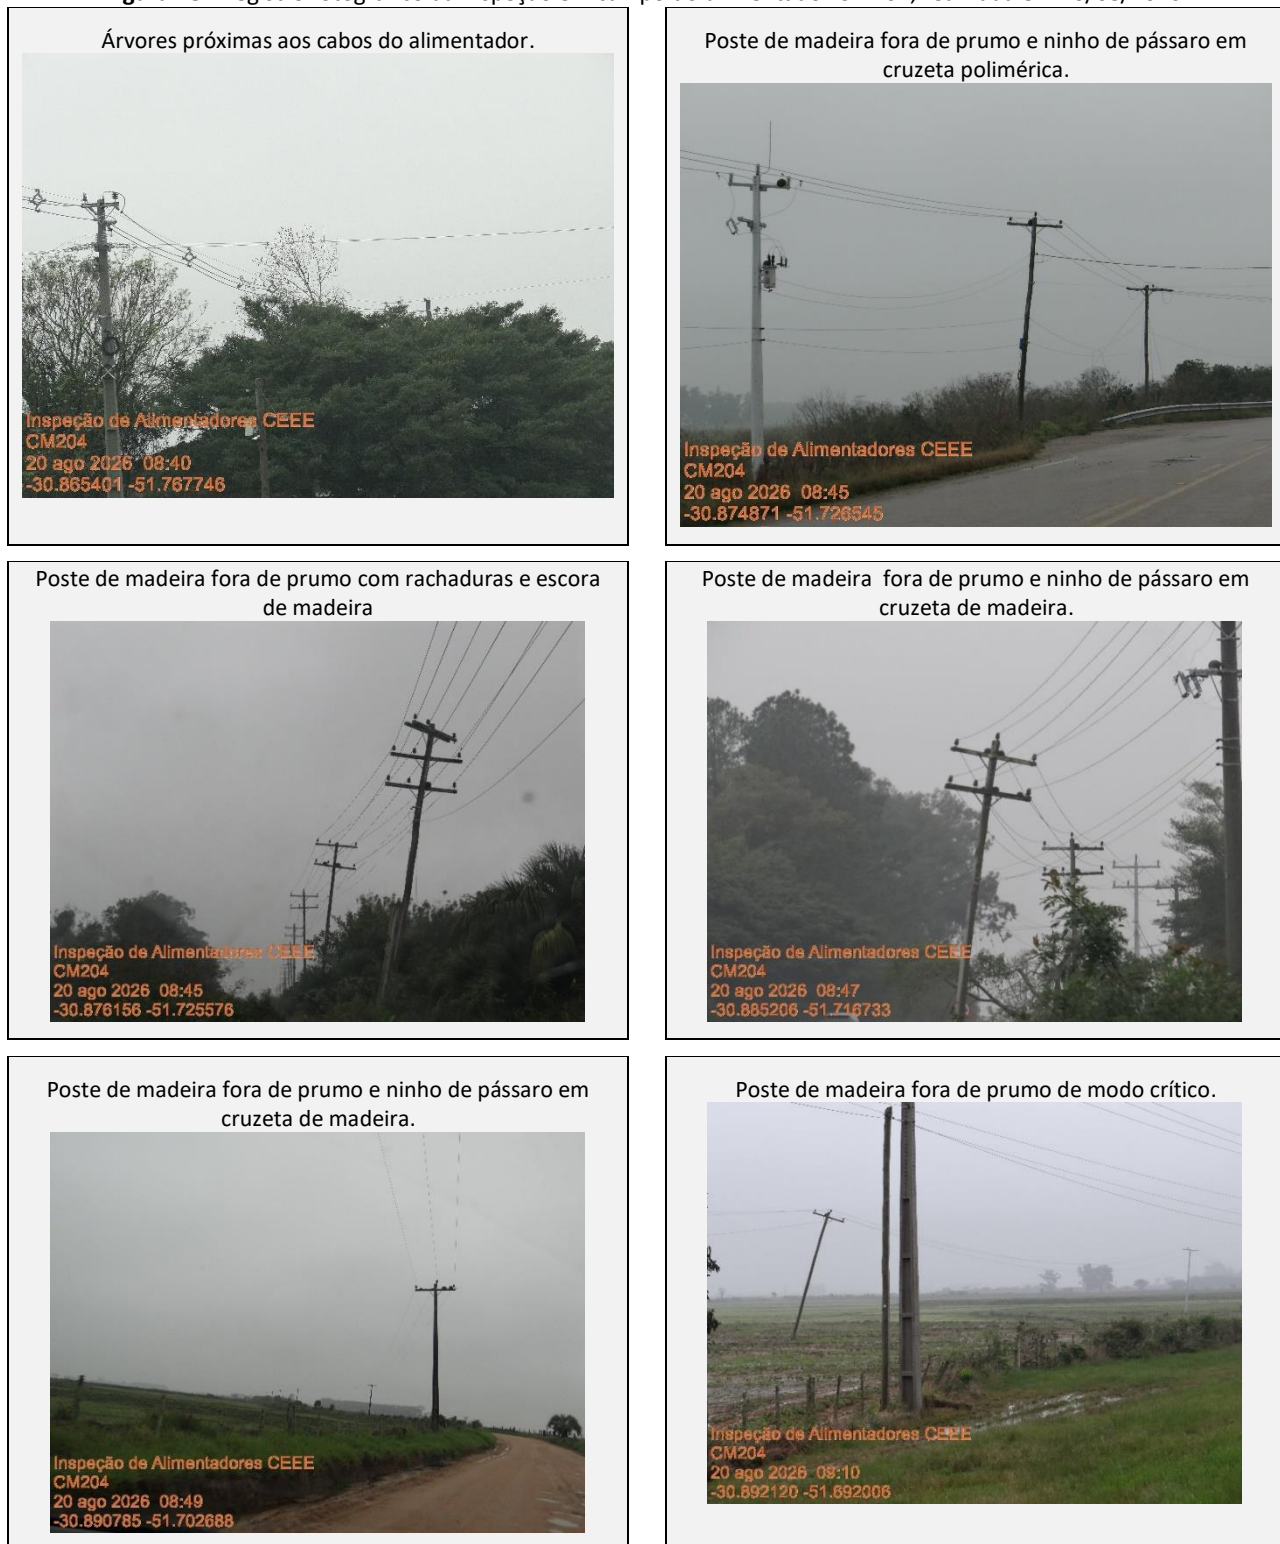
**Figura 18** - Registro fotográfico da inspeção em campo do alimentador CM204, realizada em 20/08/2026.

Poste de madeira fora de prumo.

108. No alimentador CM204 verificam-se árvores próximas aos cabos, postes fora de prumo, rachaduras em postes de madeira, cruzetas danificadas, estruturas escoradas e abundante presença de ninhos de pássaros. Algumas estruturas apresentam inclinação considerada crítica.

109. Os problemas encontrados indicam degradação progressiva da infraestrutura e inadequada gestão da vegetação. A persistência dessas condições aumenta a probabilidade de interrupções recorrentes e de longa duração, afetando simultaneamente a frequência e a duração das interrupções percebidas pelos consumidores.
