## **RELATÓRIO DE FISCALIZAÇÃO RF-007/2026-AGERGS-DEGIP**

### **Fiscalização de Operação, Manutenção e Segurança de Barragens**

### **Complexo Toropi - Guassupi**

**PCH Salto do Guassupi, PCH Quebra Dentes, PCH  
Cachoeira Cinco Veados e PCH Rincão São Miguel**

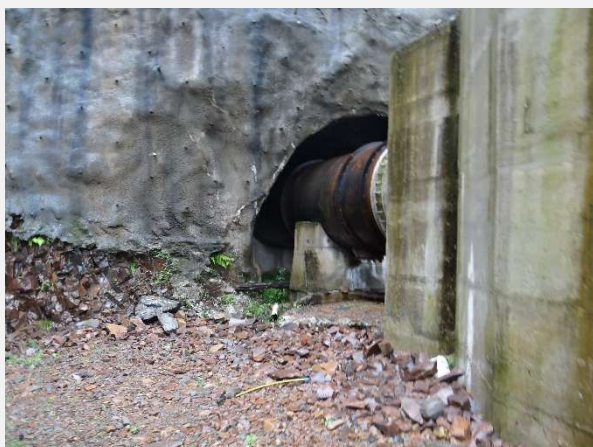
Fechamento do conduto metálico que foi aberto para manutenção do túnel de adução junto à chaminé de equilíbrio da PCH Salto do Guassupi, por onde passou a água no evento de junho de 2025.

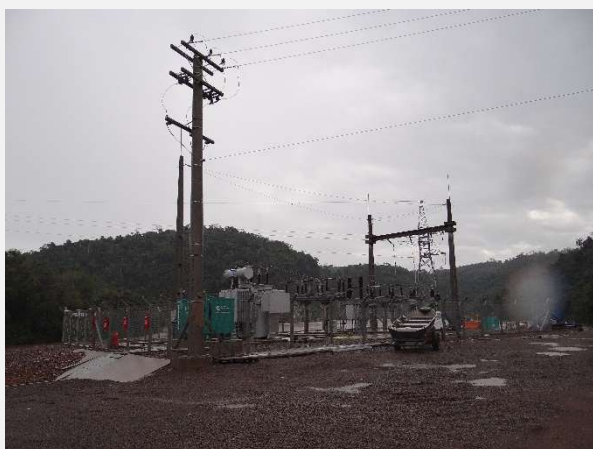
Recuperação da Subestação Elétrica da PCH.

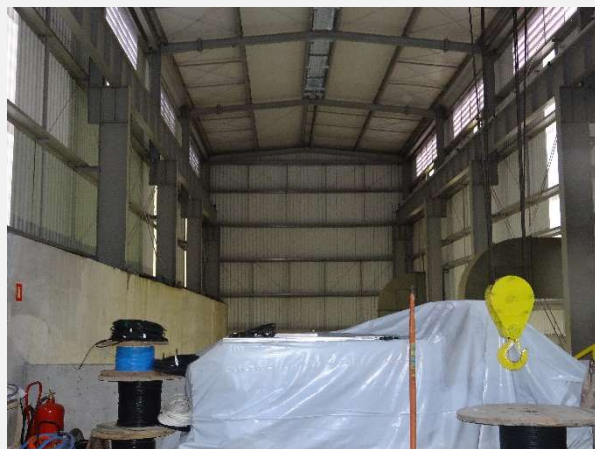
Material carreado retirado do interior da Casa de Força.

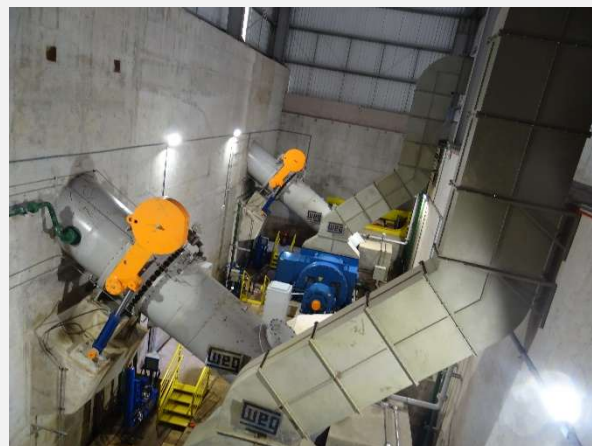
Casa de Força recuperada.

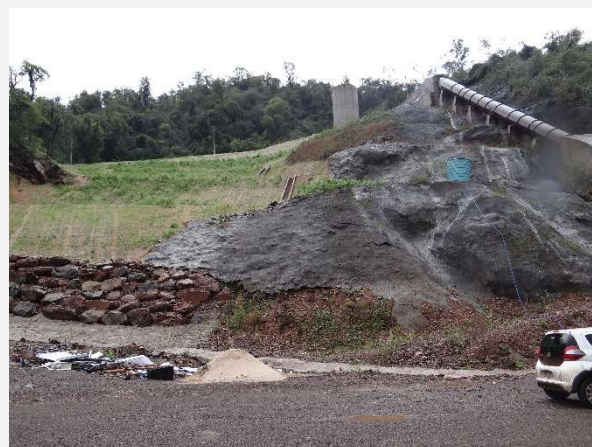
Talude junto a Casa de Força recuperado.

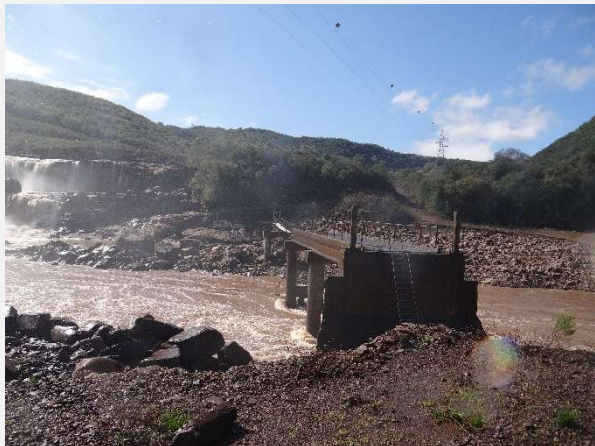
Acesso à margem direita da PCH Cachoeira Cinco Veados, destruído pelos eventos de maio de 2024.

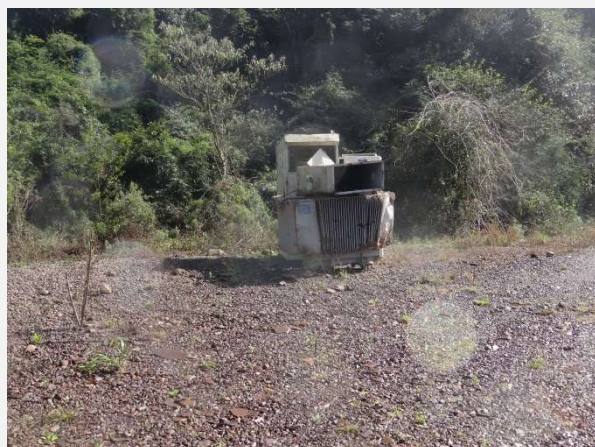
Transformador da casa de máquinas auxiliar avariado nas cheias de 2024.

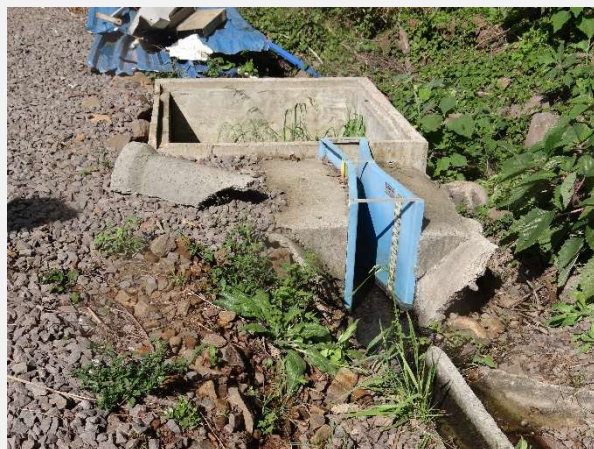
Medidor de vazão, avariado pelos eventos de maio de 2024 na PCH Cachoeira Cinco Veados.

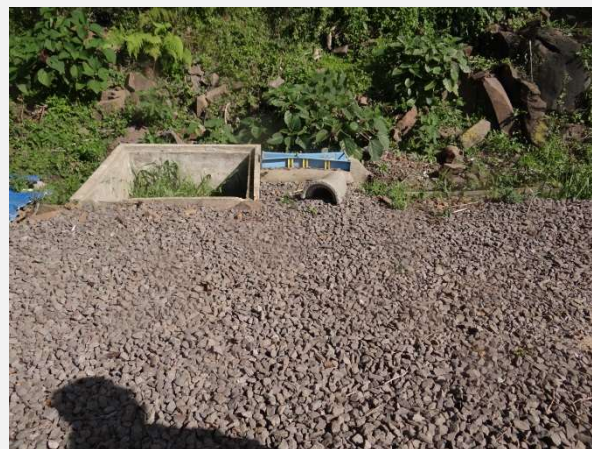
Medidor de vazão, avariado pelos eventos de maio de 2024 na PCH Cachoeira Cinco Veados.

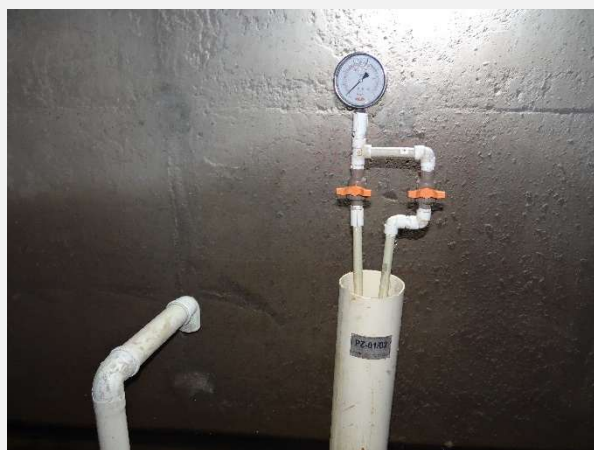
Galeria de Drenagem da Barragem - Piezômetros com  
manômetros inoperantes.

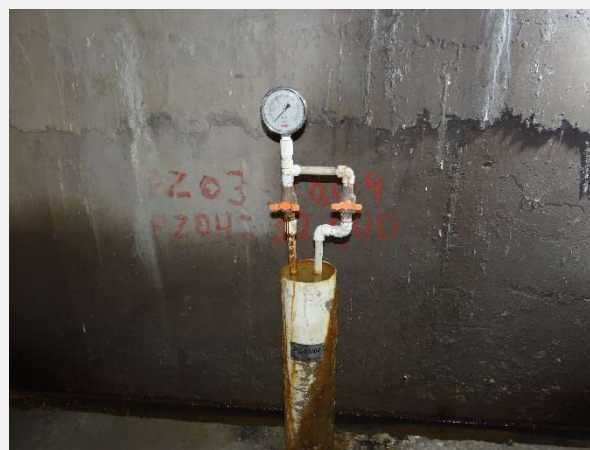
Galeria de Drenagem da Barragem - Piezômetros com  
manômetros inoperantes.

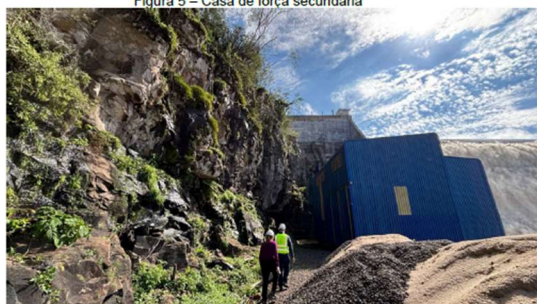
Figura 5 – Casa de força secundária

No relatório anterior a casa de força auxiliar, objeto do item 04, estava em atraso e com as fortes chuvas de junho de 2025, sofreu mais danos. A nova previsão para conclusão está para fevereiro de 2027.

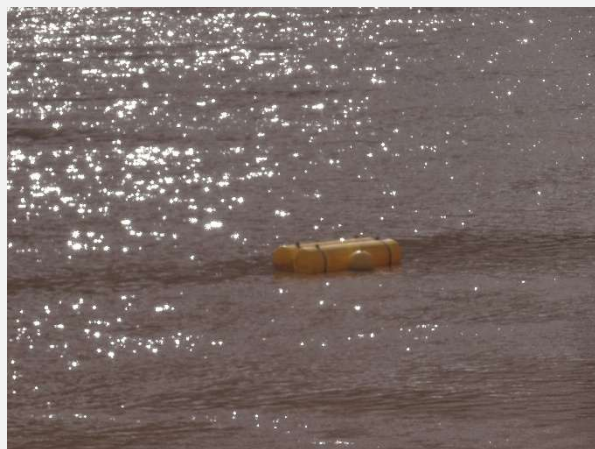
Falta de *logboom* e Sinalização Náutica na PCH Rincão São Miguel.

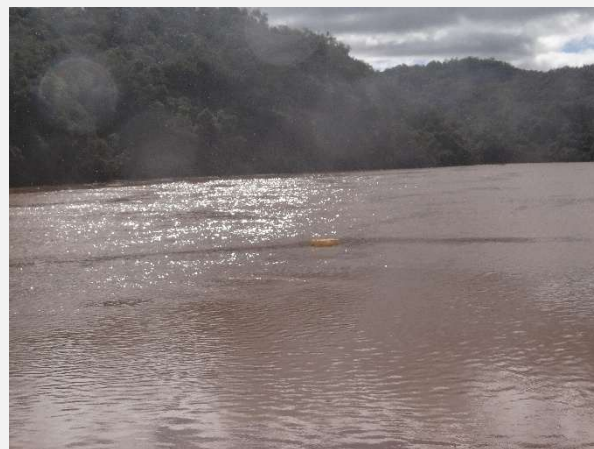
Falta de *logboom* e Sinalização Náutica na PCH Rincão São Miguel.

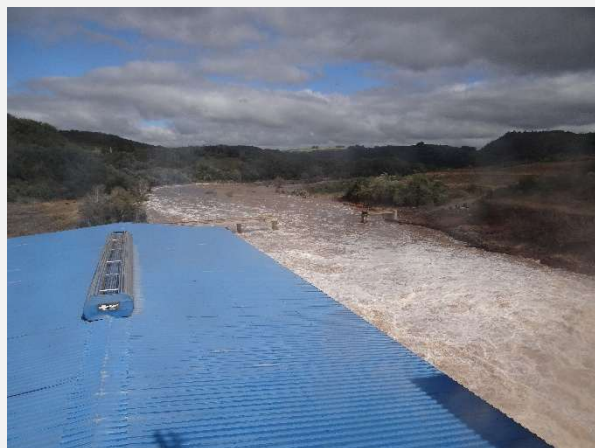
Acesso pela margem esquerda ainda não resolvido na PCH Rincão São Miguel.

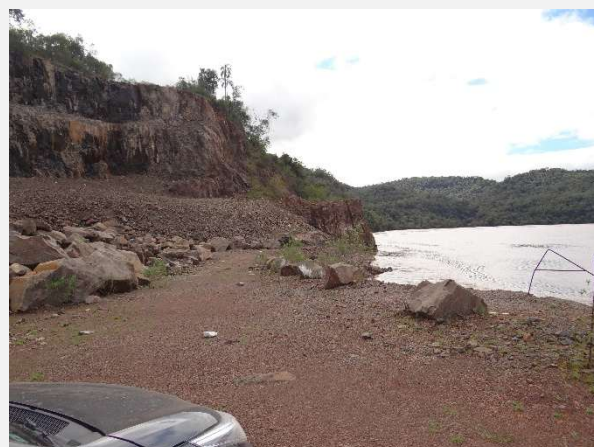
Local onde será feito o aumento do vertedouro da barragem da PCH Rincão São Miguel.

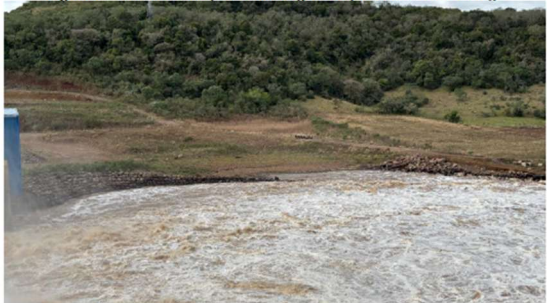
**Figura 5 – Talude recomposto na margem esquerda do canal de fuga**

O item 4.1, referente ao reparo no talude no canal de fuga foi executado. No dia da vistoria, o nível das águas estava elevado.
