Ofício RSM n.º 040/2022-SELT
ENG.

Assunto: Futura recomposição do equilíbrio econômico-financeiro considerando cláusula 19.3.11 do Contrato de Concessão. – Intervenções no pavimento realizadas entre o km 028+030 ao km 176+680 da Rodovia RSC-287.

O presente documento tem como objetivo aclarar os aspectos concernentes a identificação de Exsudação ao longo da rodovia RSC-287, no trecho compreendido entre os municípios de Tabaí (km 28+030) e Santa Maria (km 232+540), atualmente sob administração da Concessionária Rota de Santa Maria. O mapa a seguir ilustra o trecho administrado pela concessionária.

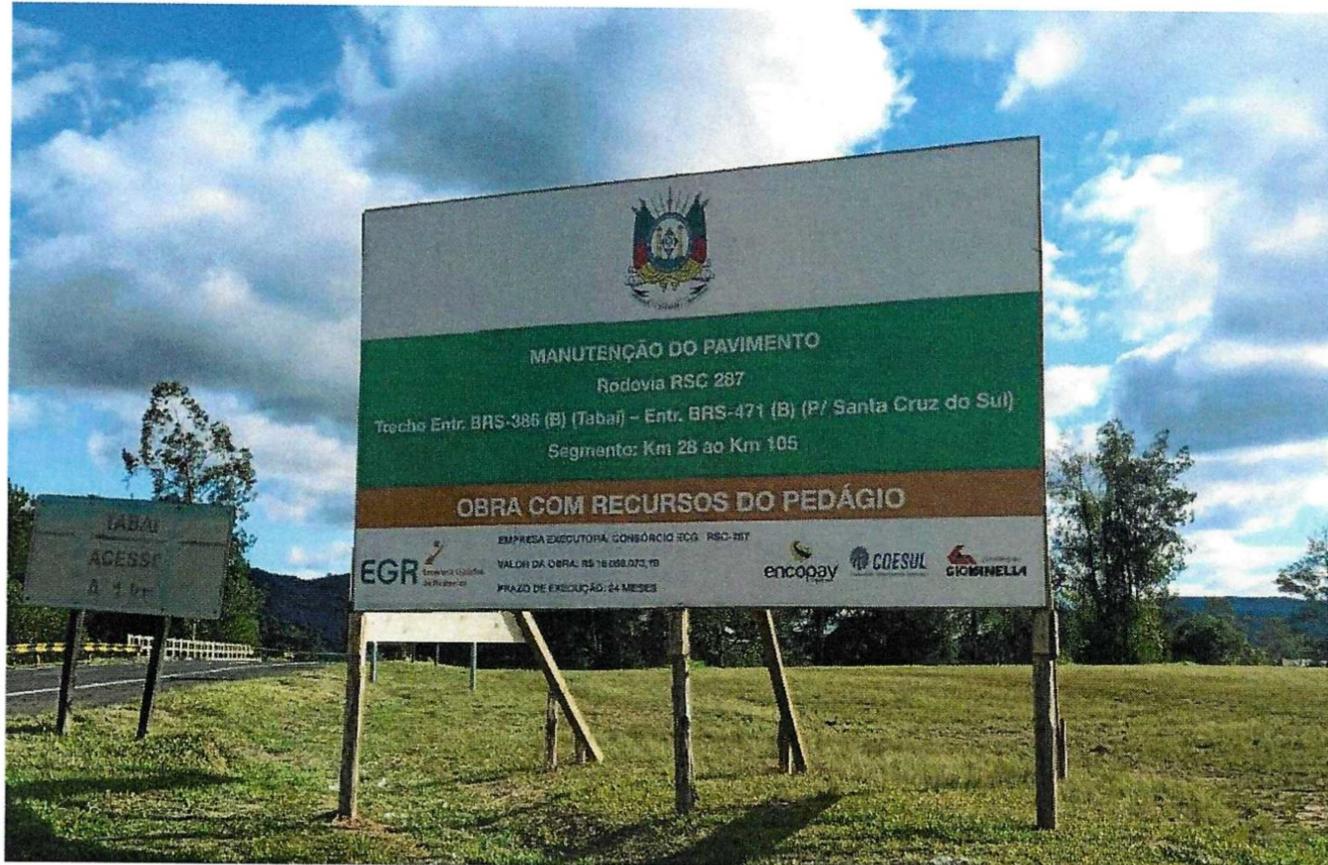
Figura 2 – Placa de Obra – Consórcio ECG RSC-287

Nesse sentido, observa-se que, durante o primeiro semestre de 2021, foram realizadas diversas intervenções no pavimento existente, especialmente no trecho entre os km 28 e km 105, conforme indicado na Placa de Obra mostrada abaixo:

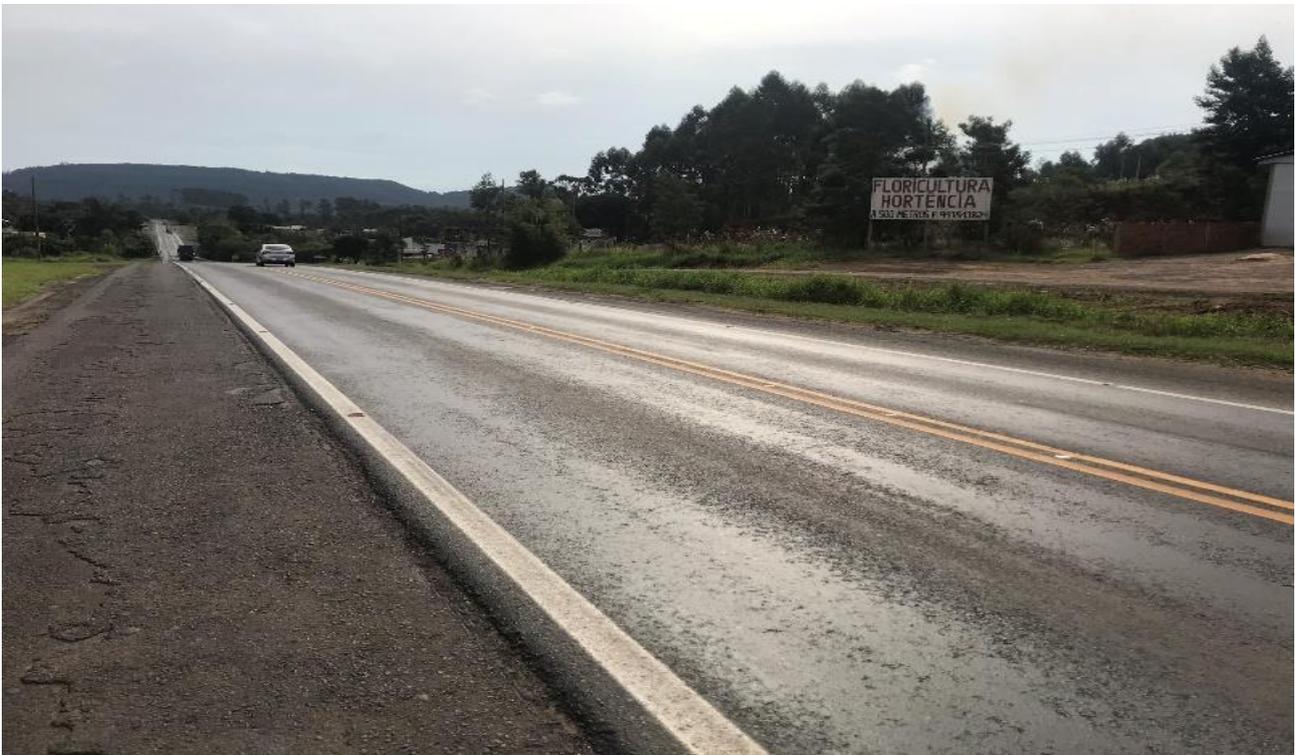
Figura 2: Trecho com intervenção da EGR em **fevereiro/2021** (km 28+950) e apresentando Exsudação

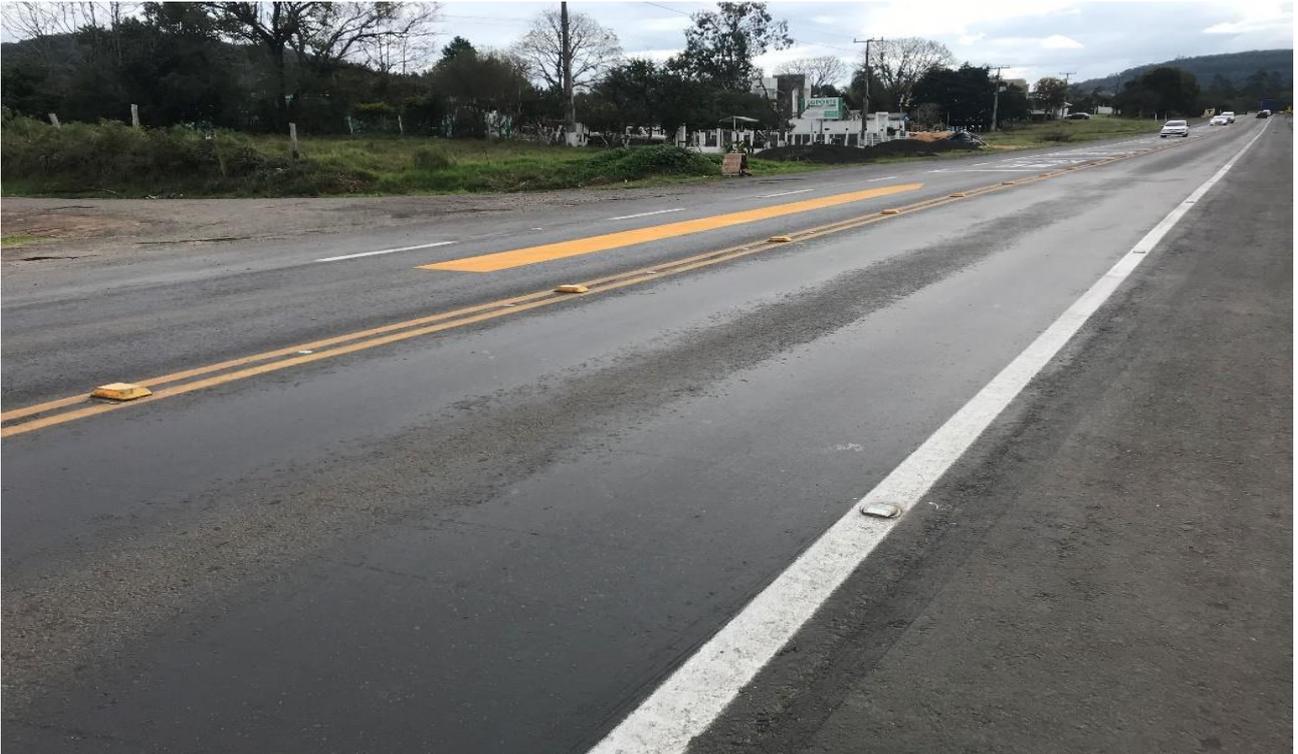
Figura 3: Trecho com intervenção da EGR em **fevereiro/2021** (km 29+490) e apresentando Exsudação

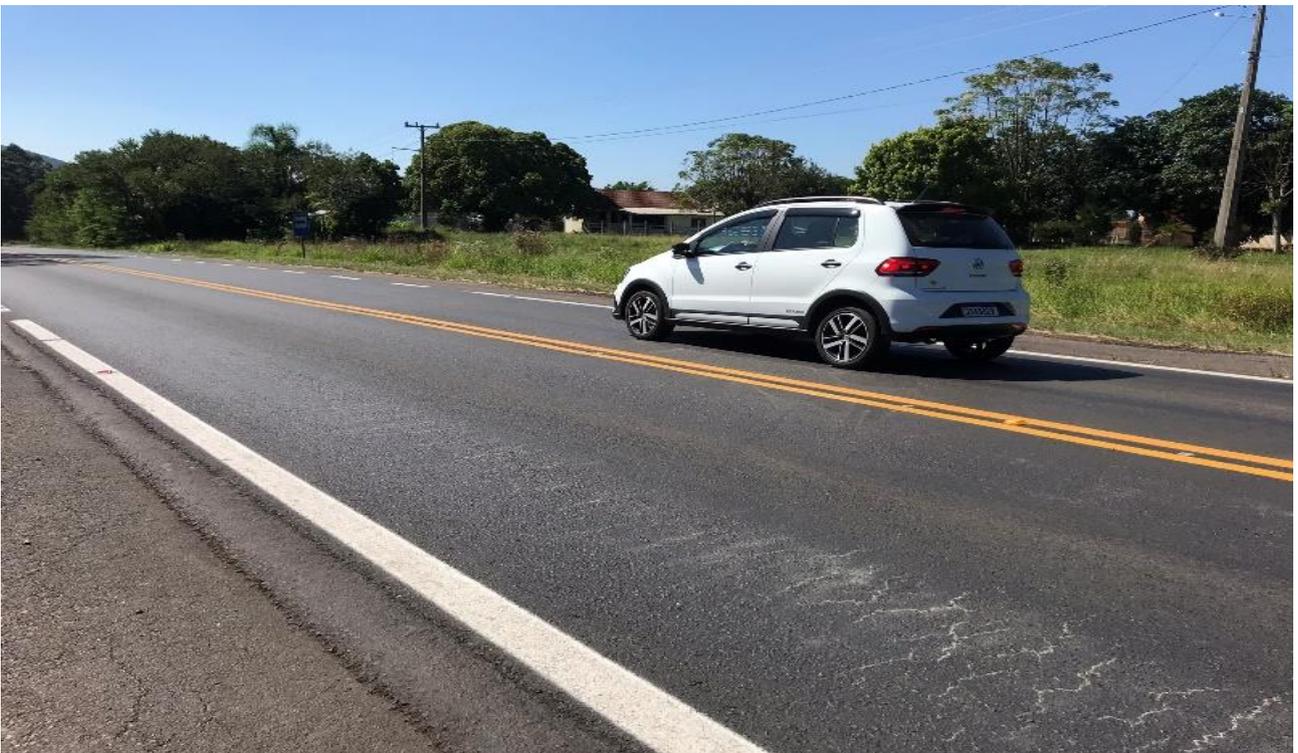
Figura 4: Trecho com intervenção da EGR em **março/2021** (km 31+550) e apresentando Reflexão de Trincas e Bombeamento de finos

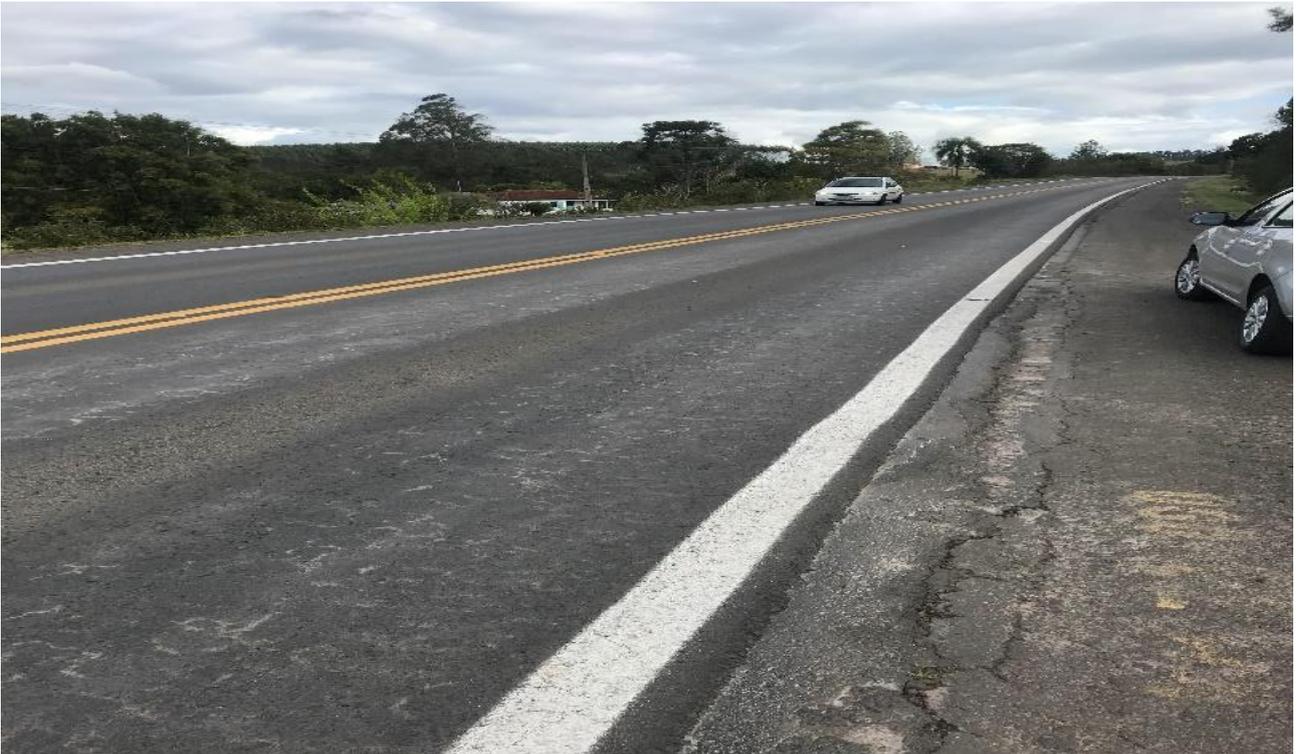
Figura 5: Trecho com intervenção da EGR em **março/2021** (km 32+770) e apresentando Reflexão de Trincas e Bombeamento de finos.

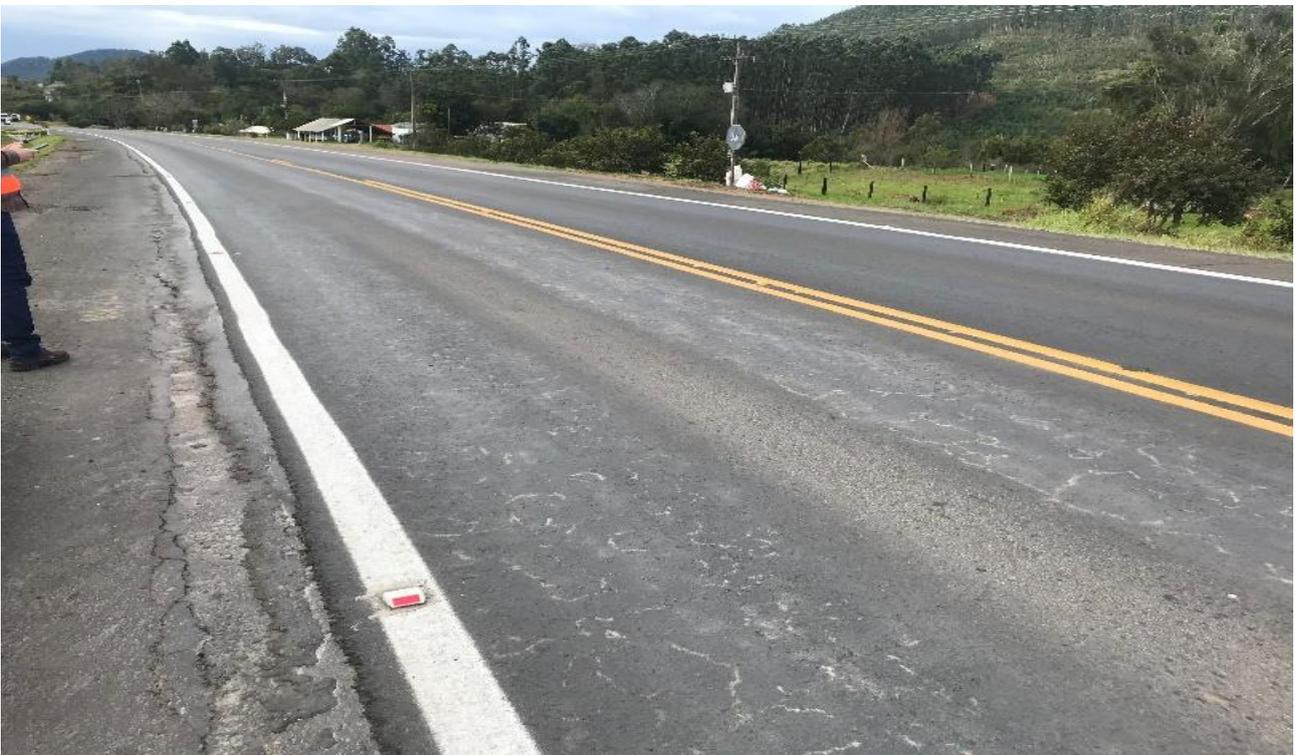
Figura 6: Trecho com intervenção da EGR em **março/2021** (km 32+800) e apresentando Reflexão de Trincas e Bombeamento de finos.

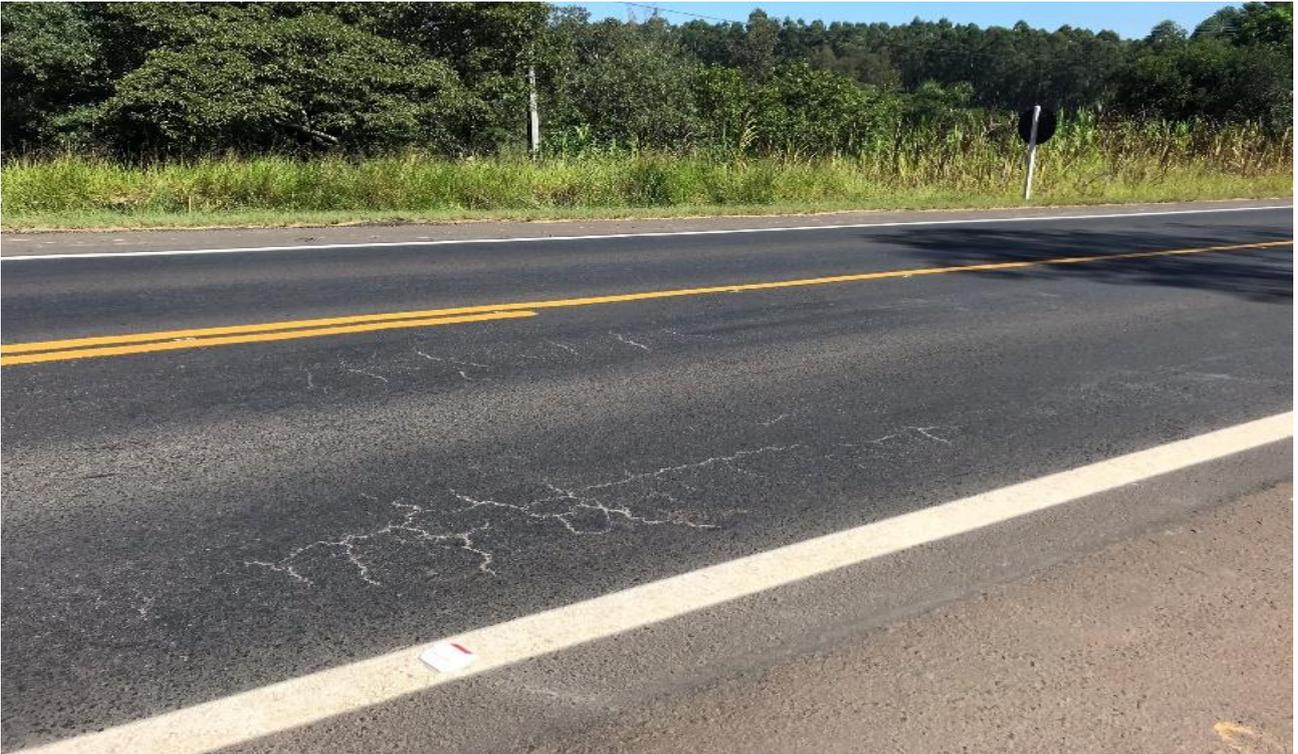
Figura 7: Trecho com intervenção da EGR em **março/2021** (km 35+300) e apresentando Reflexão de Trincas e Bombeamento de finos.

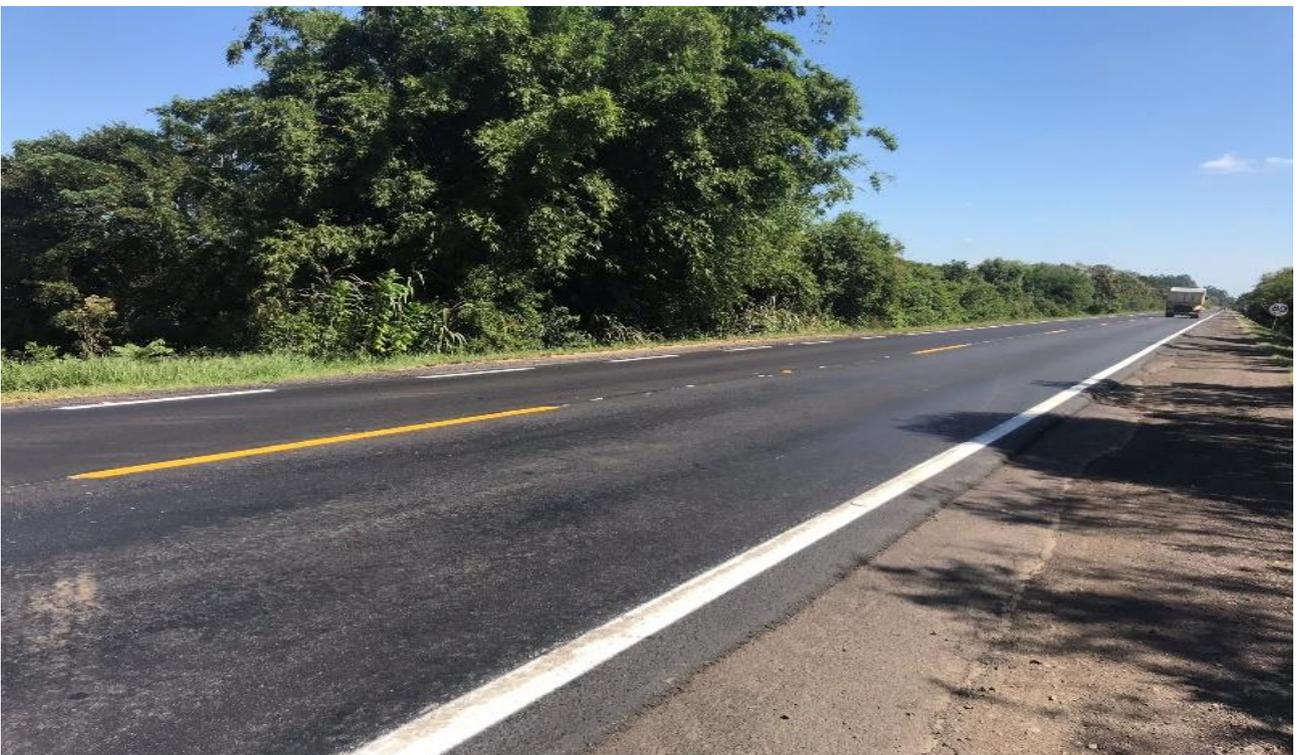
Figura 8: Trecho com intervenção da EGR em **abril/2021** (km 46+950) e apresentando Exsudação

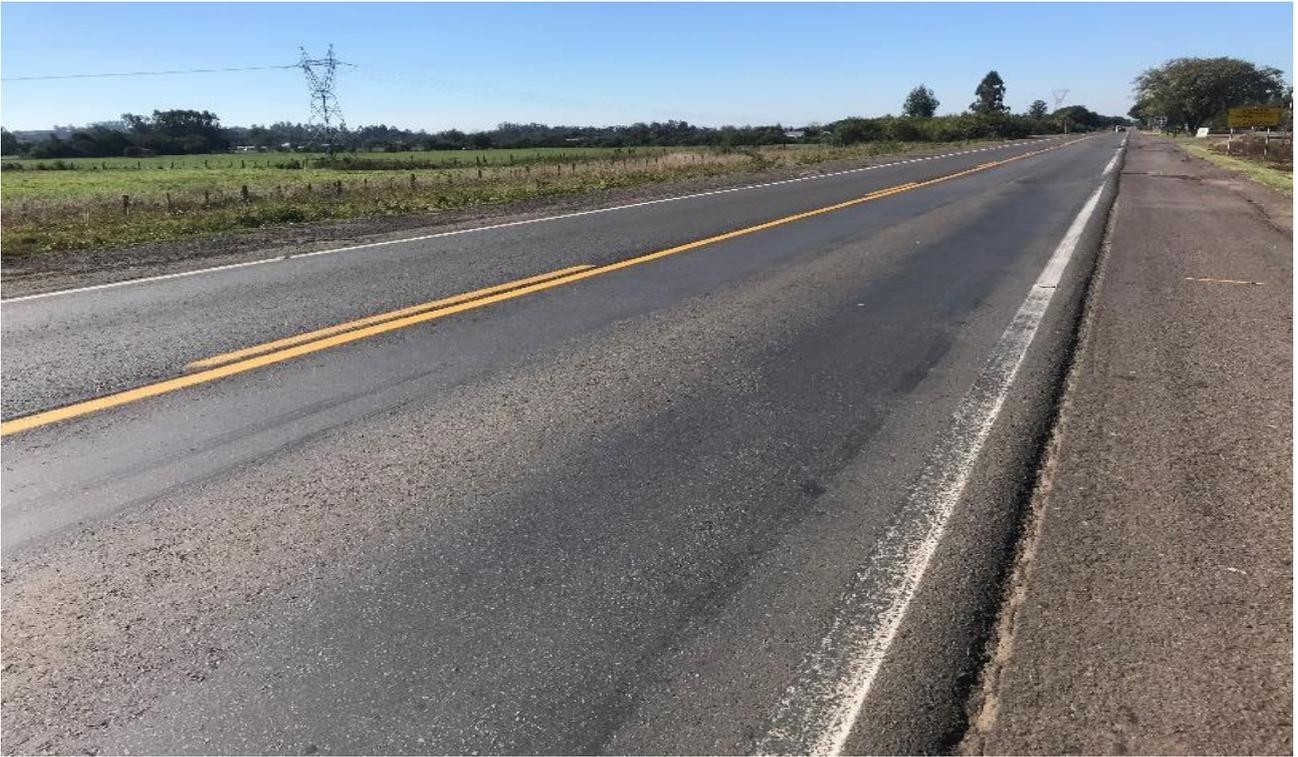
Figura 9: Trecho com intervenção da EGR em **abril /2021** (km 68+440) e apresentando Exsudação

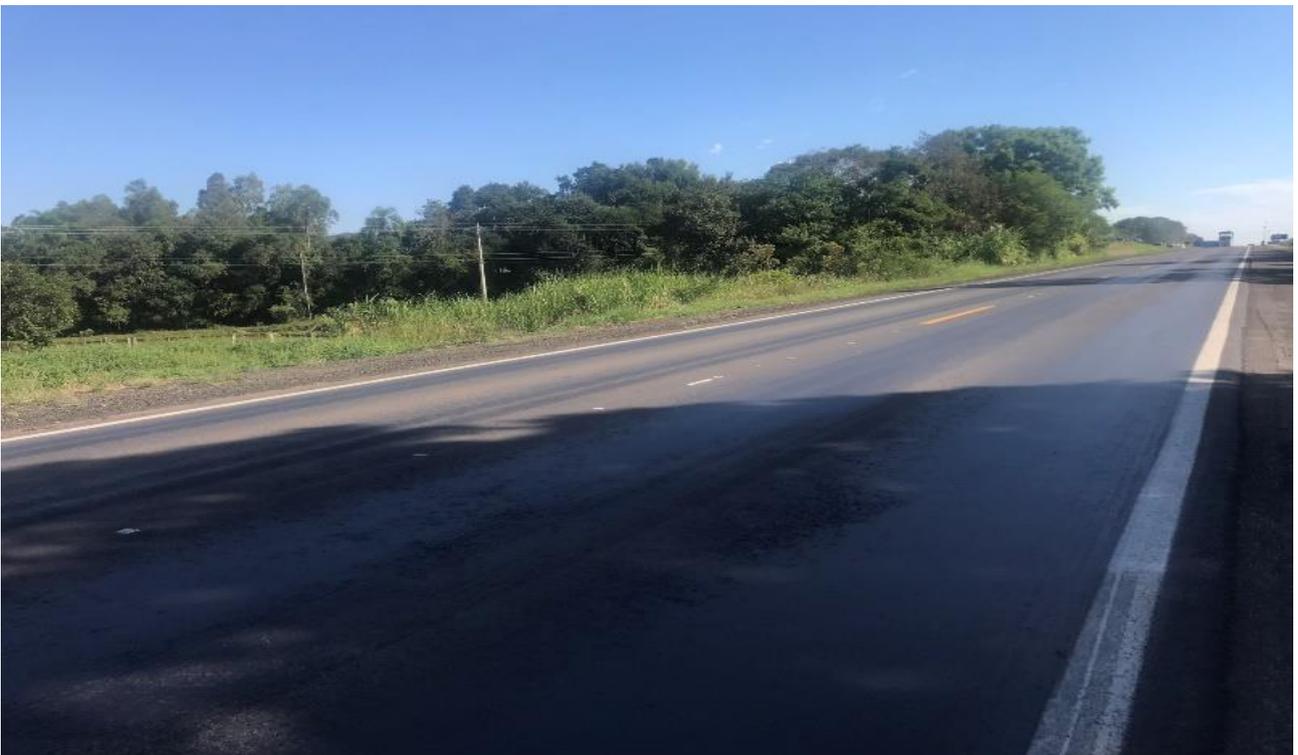
Figura 10: Trecho com intervenção da EGR em **fevereiro /2021** (km 77+500) e apresentando Exsudação

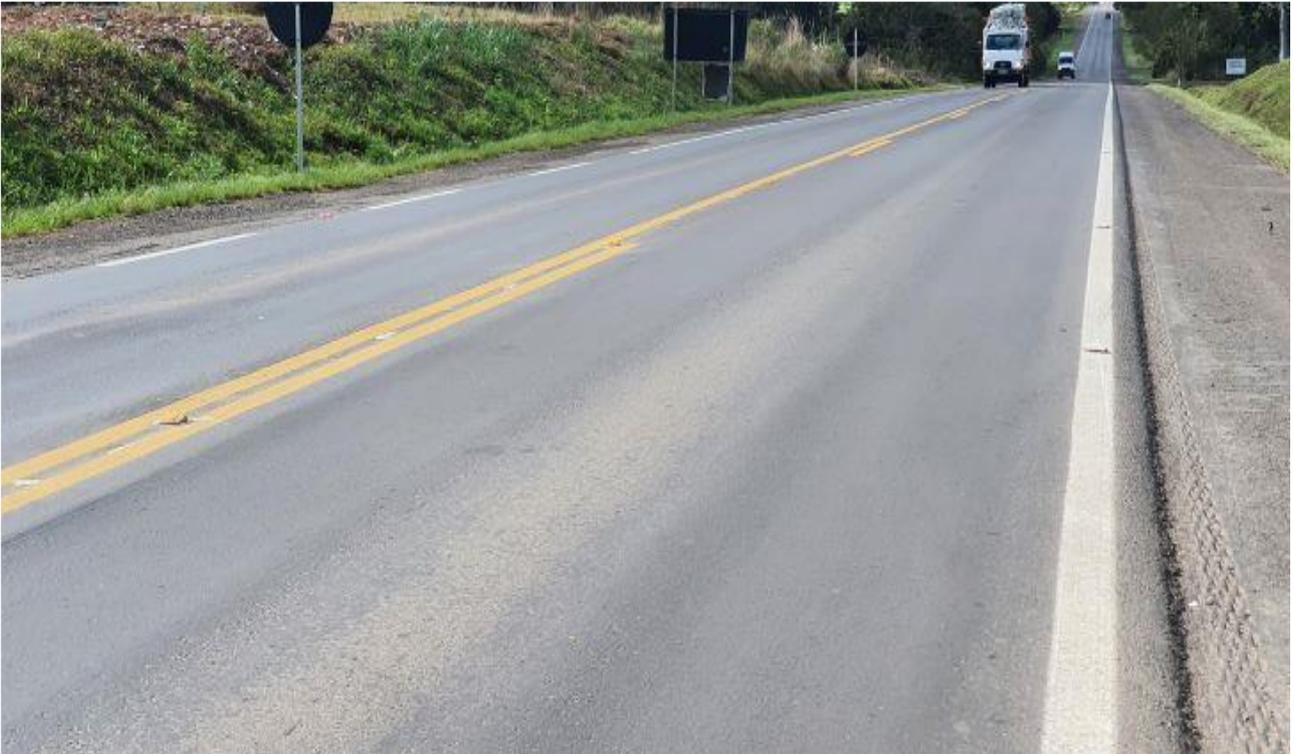
Figura 11: Trecho com intervenção da EGR em **fevereiro/2021** (km 77+760) e apresentando Afundamento nas Trilhas de Roda

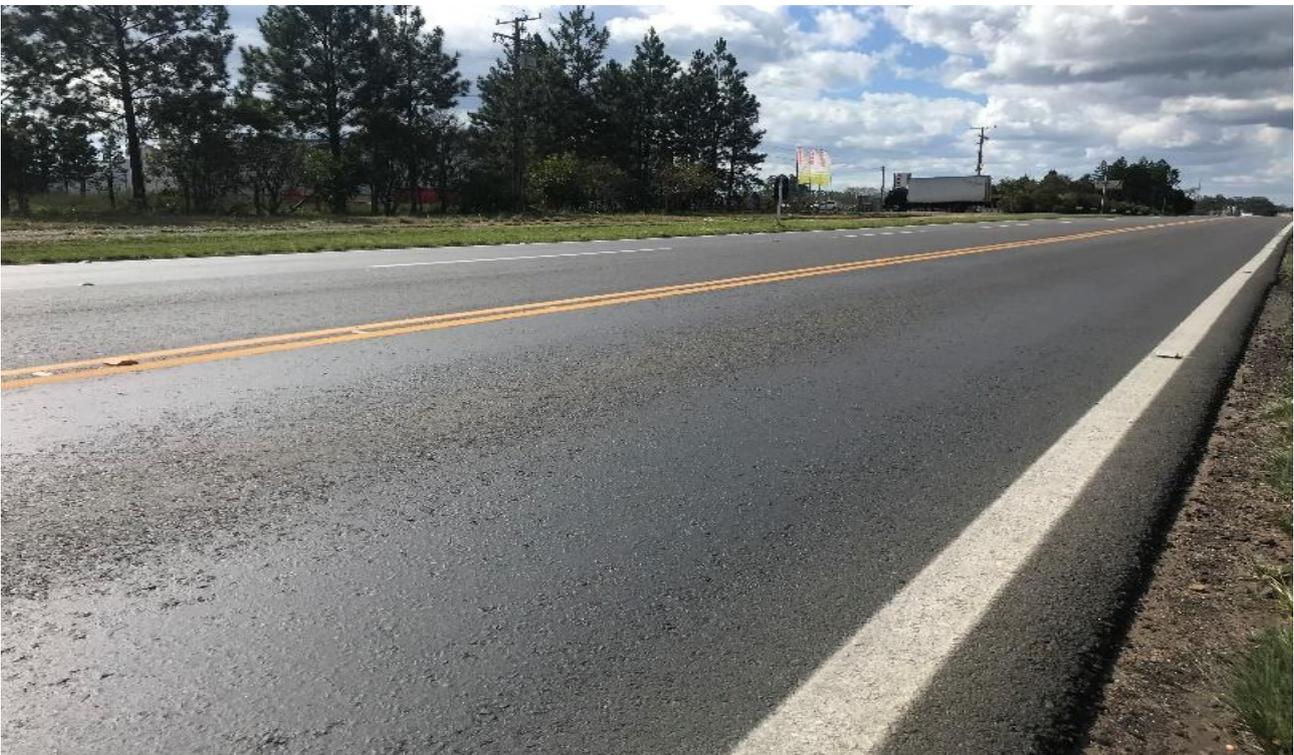
Figura 12: Trecho com intervenção da EGR em **março/2021** (km 79+850) e apresentando Exsudação

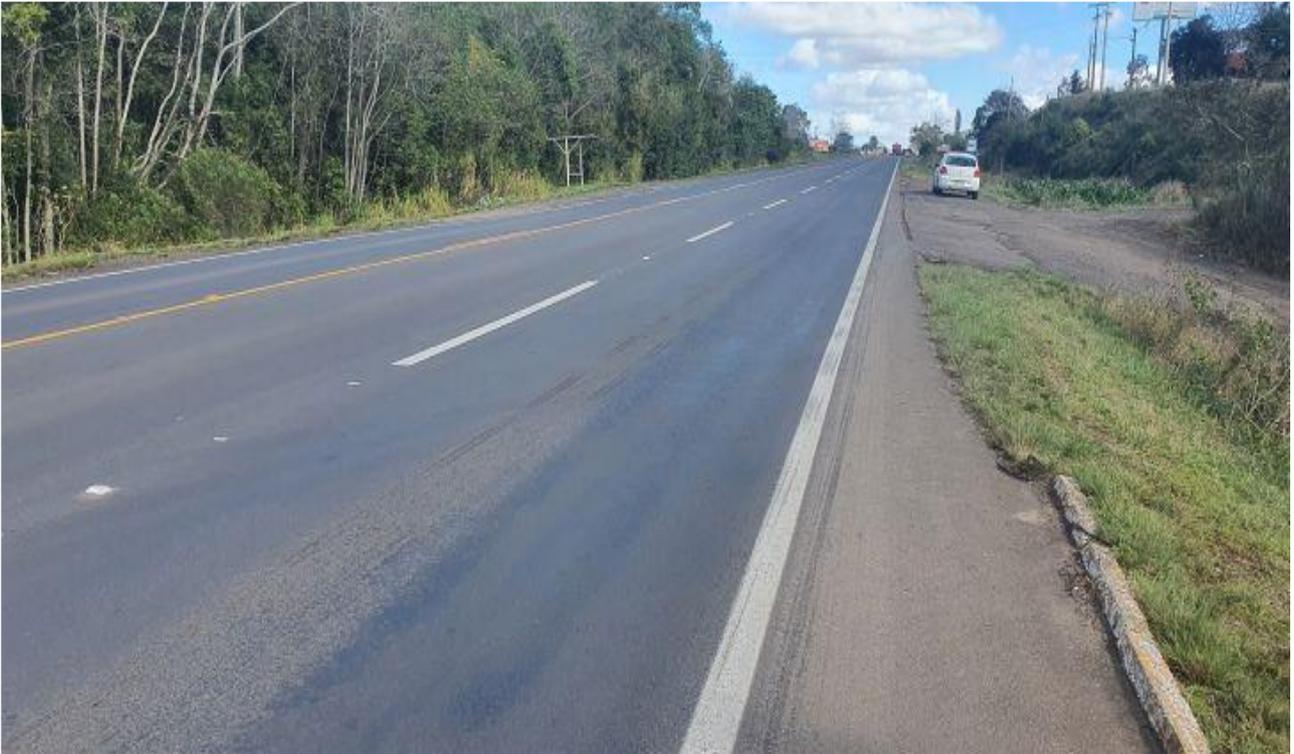
Figura 13: Trecho com intervenção da EGR em **março/2021** (km 80+240) e apresentando Exsudação

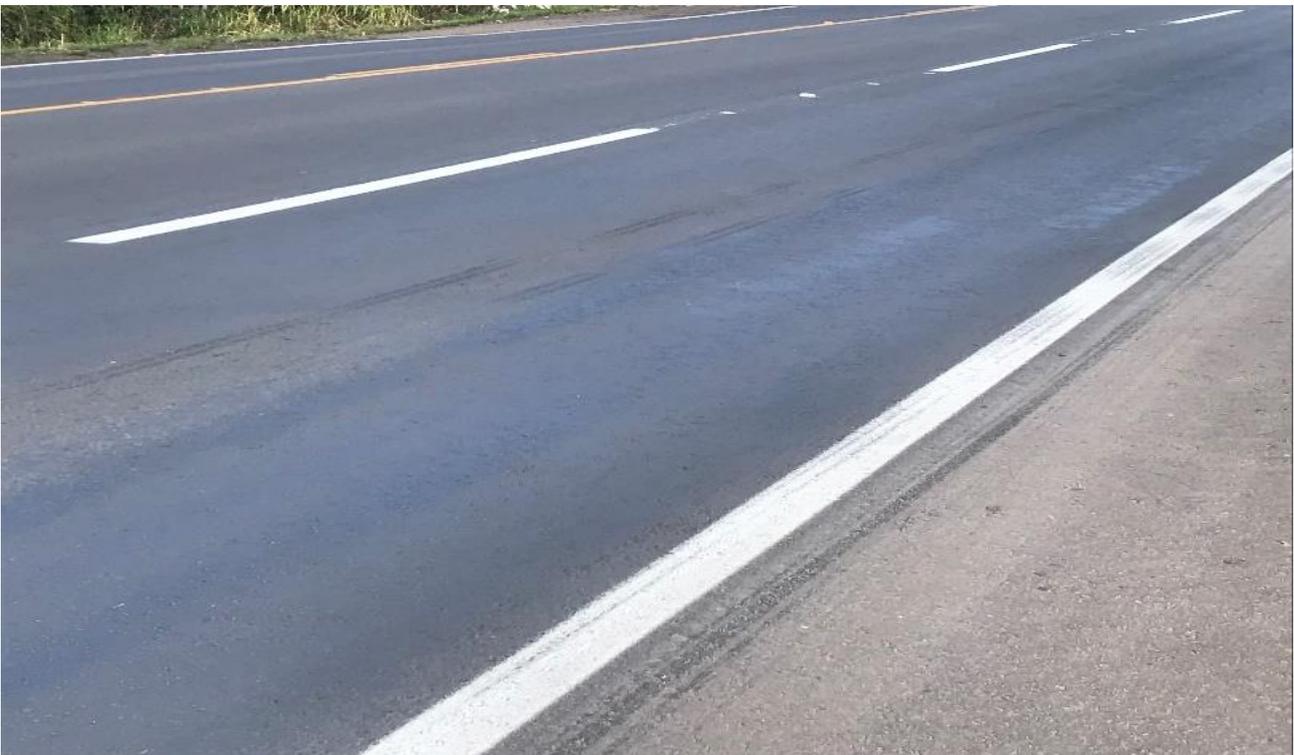
Figura 14: Trecho com intervenção da EGR em **março/2021** (km 80+250) e apresentando Exsudação

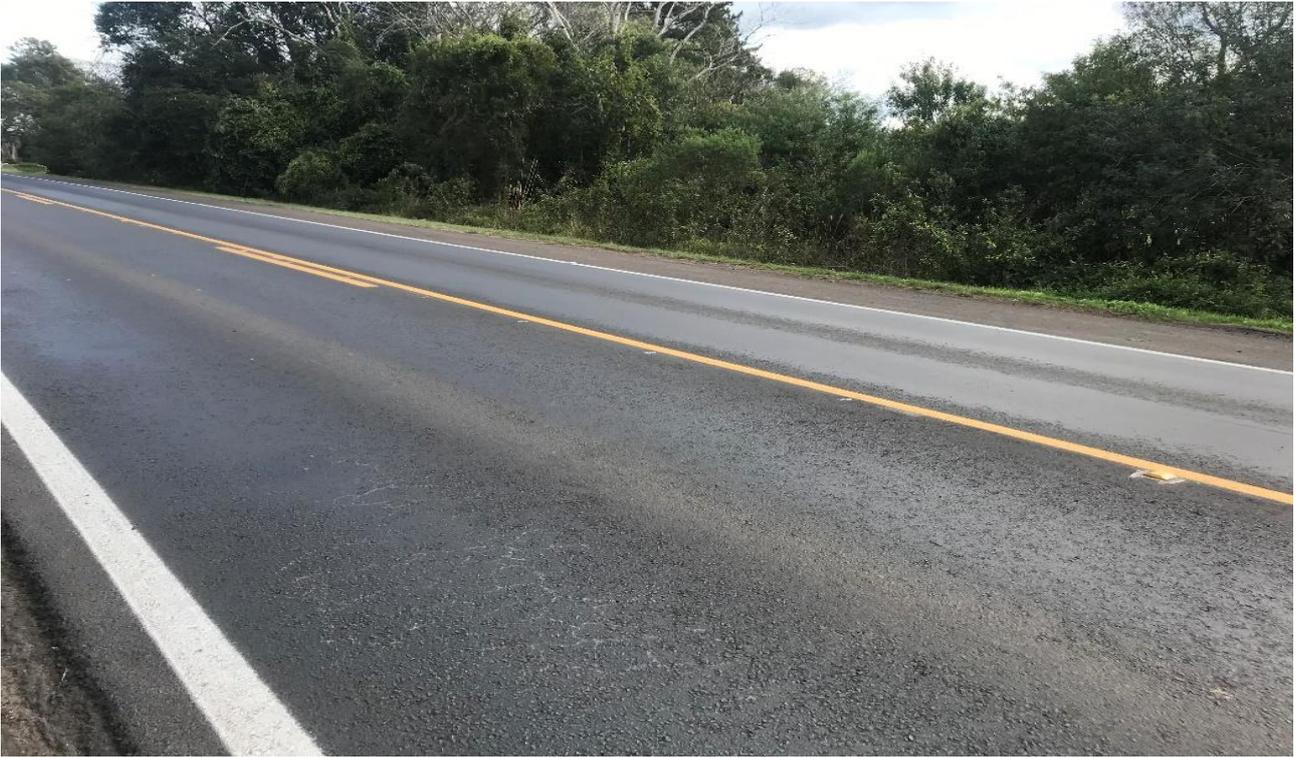
Figura 15: Trecho com intervenção da EGR em **fevereiro/2021** (km 84+520) e apresentando Exsudação

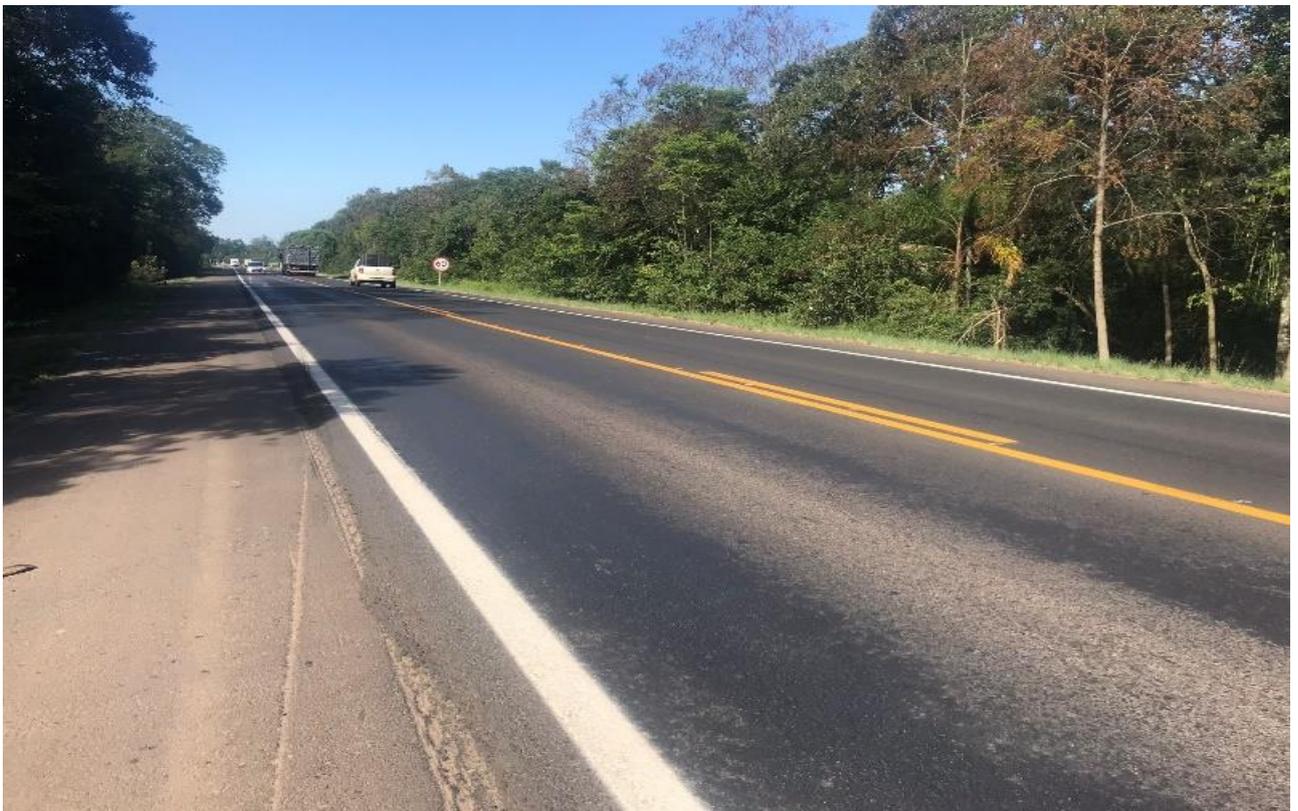
Figura 16: Trecho com intervenção da EGR em **fevereiro /2021** (km 84+600) e apresentando Exsudação

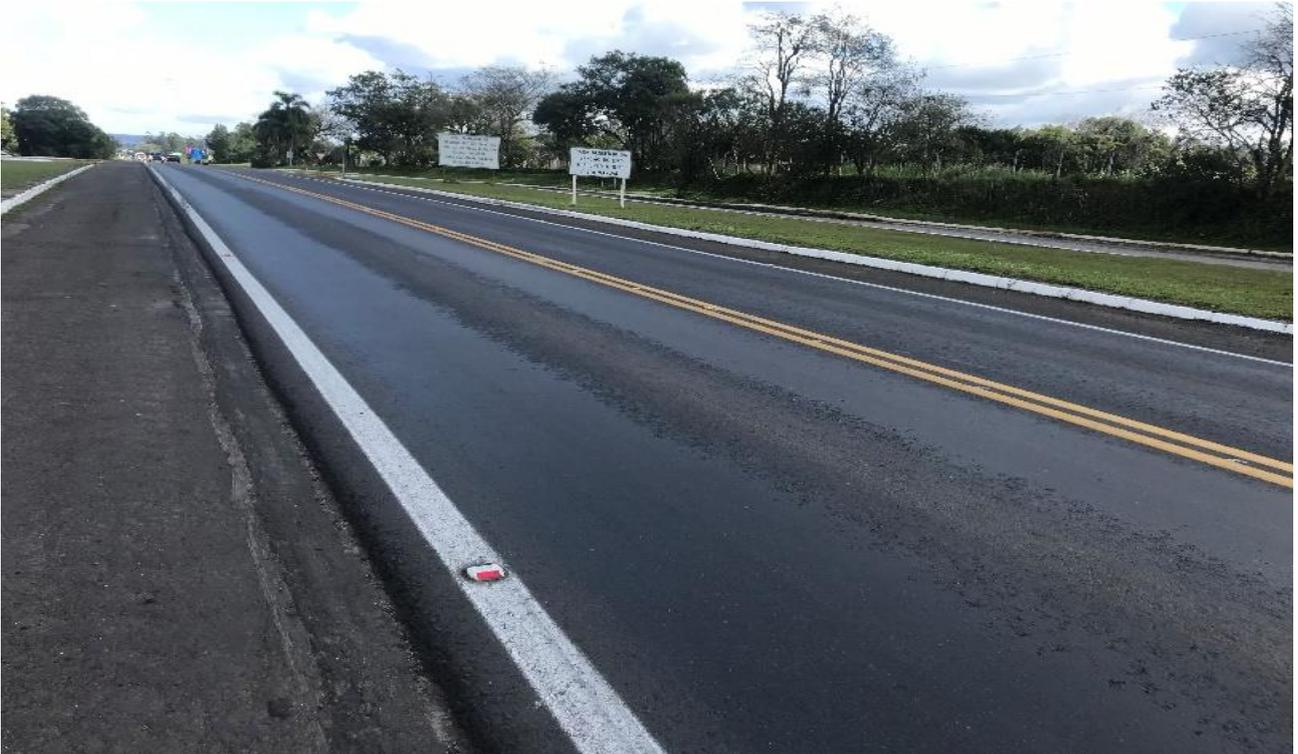
Figura 17: Trecho com intervenção da EGR em **fevereiro/2021** (km 85+680) e apresentando Exsudação

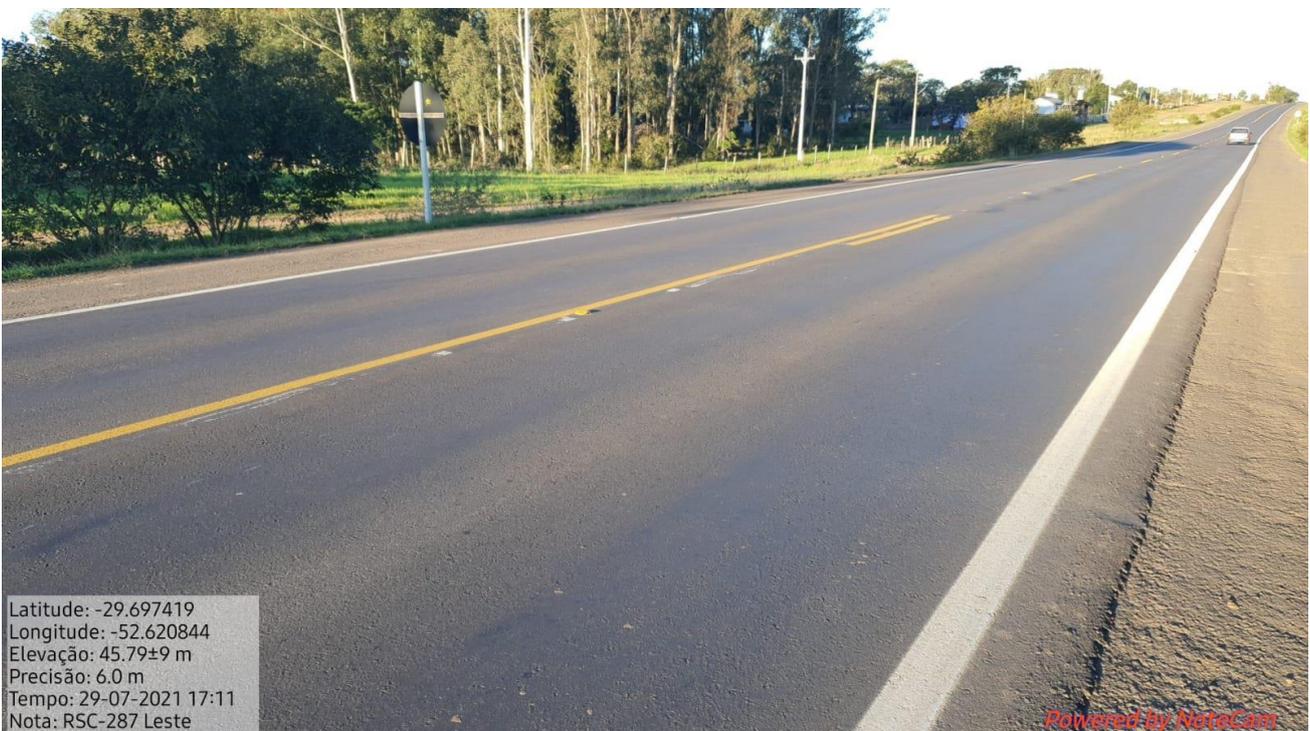
Figura 18: Trecho com intervenção da EGR em **março/2021** (km 121+000) e apresentando Exsudação

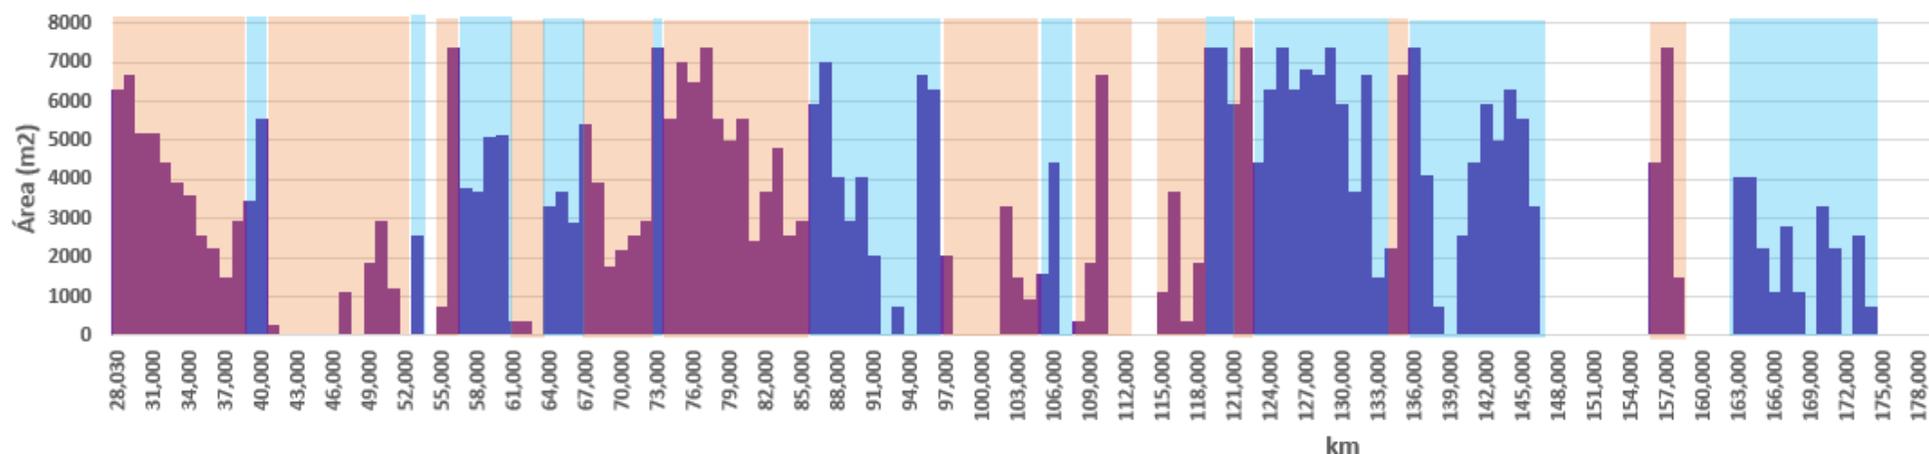
Área de Exsudação

No gráfico acima, as zonas com destaque em laranja são aquelas em que a Concessionária já obteve a confirmação de que houve obras em 2021, posteriores à licitação. As zonas destacadas em azul são aquelas em que há fortes indícios de que também tenham sofrido intervenções, tendo em vista que o pavimento possui aparentemente pouca oxidação (evidenciando sua construção recente) e as patologias são as mesmas encontradas nos demais trechos. Será indicado à Concessionária que realize estudos nestes locais que permitam avaliar as misturas empregadas nestes pontos.

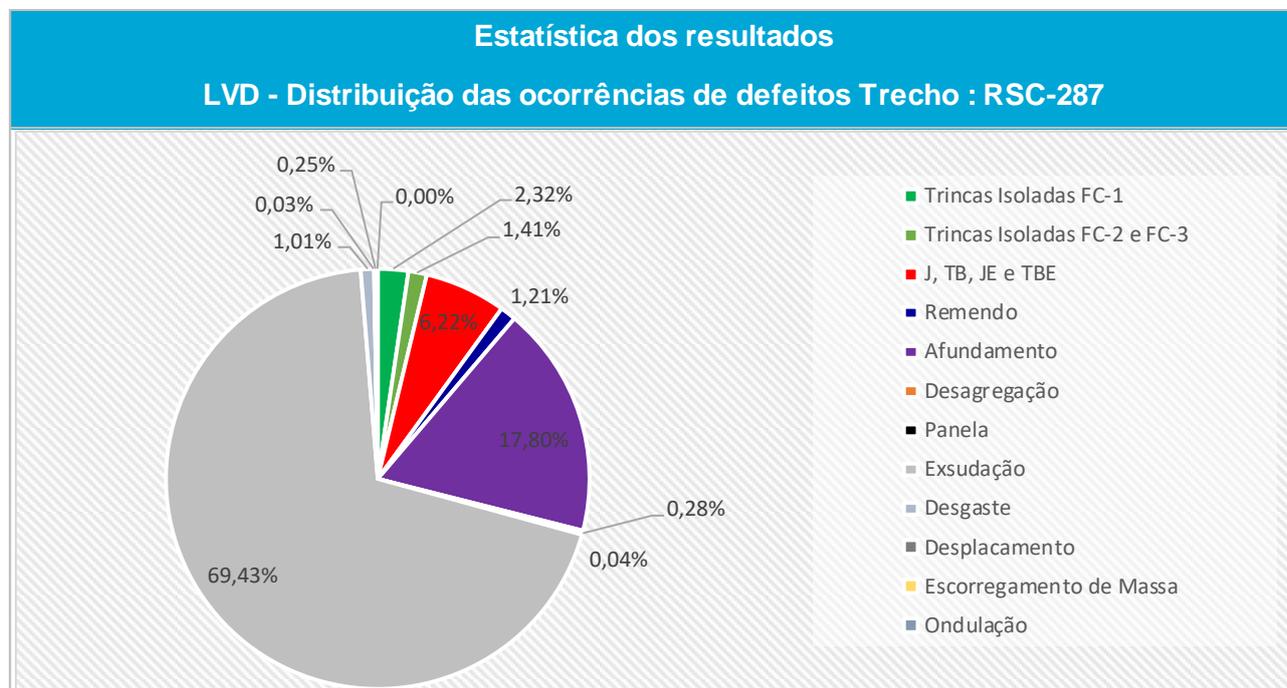
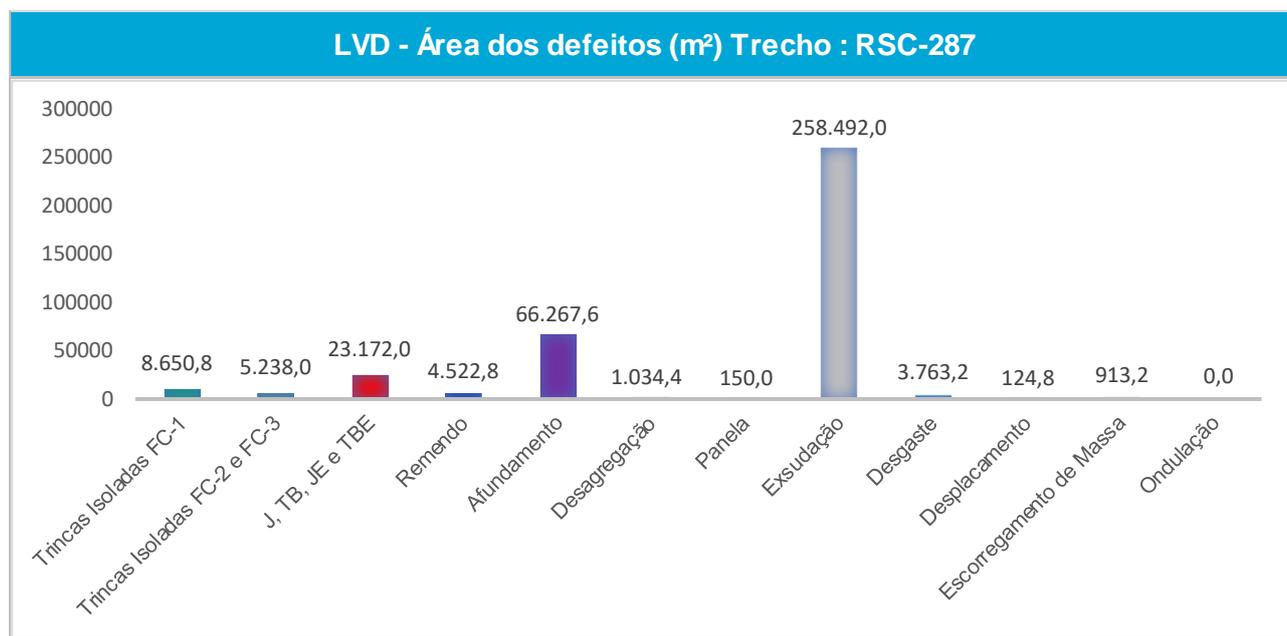
Avaliou-se ainda a representatividade da ocorrência da exsudação em relação as demais patologias encontradas no sistema rodoviário administrado pela concessionária. Os gráficos representativos desta comparação são apresentados a seguir.

Gráfico 1: Análise Estatística da Ocorrência de Defeitos (*auscultação do pavimento realizada entre 18 e 21 de abril de 2021*)

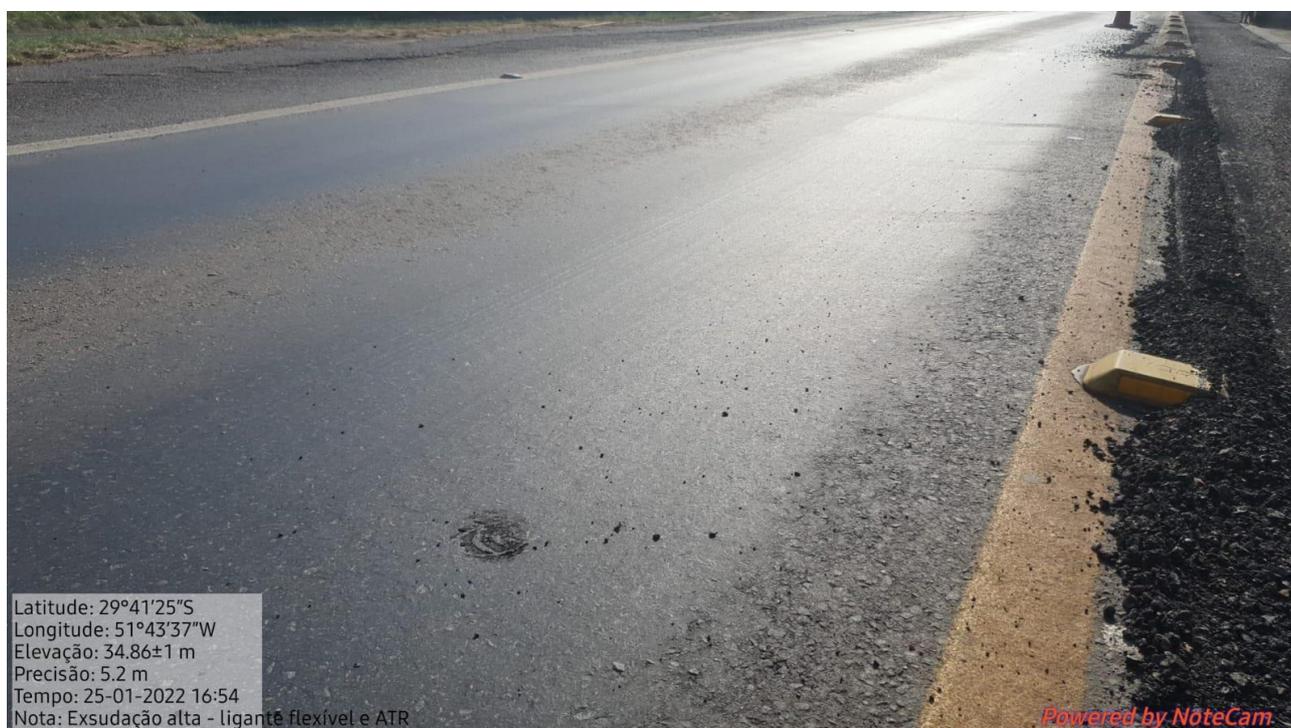
Figura 19 – Superfície Exsudada antes da aplicação do microrrevestimento

Foi realizado no quilômetro 29 da rodovia RSC-287, um piloto das soluções pré-definidas, a partir do reestabelecimento das condições de superfície por meio da execução de Microrrevestimento asfáltico sobre a superfície exsudada. A seguir apresentam-se algumas imagens ilustrativas do trecho e solução empregada.
