Ofício RSM n.º 040/2022-SELT
ENG.

Assunto: Futura recomposição do equilíbrio econômico-financeiro considerando cláusula 19.3.11 do Contrato de Concessão. – Intervenções no pavimento realizadas entre o km 028+030 ao km 176+680 da Rodovia RSC-287.

O presente documento tem como objetivo aclarar os aspectos concernentes a identificação de Exsudação ao longo da rodovia RSC-287, no trecho compreendido entre os municípios de Tabaí (km 28+030) e Santa Maria (km 232+540), atualmente sob administração da Concessionária Rota de Santa Maria. O mapa a seguir ilustra o trecho administrado pela concessionária.

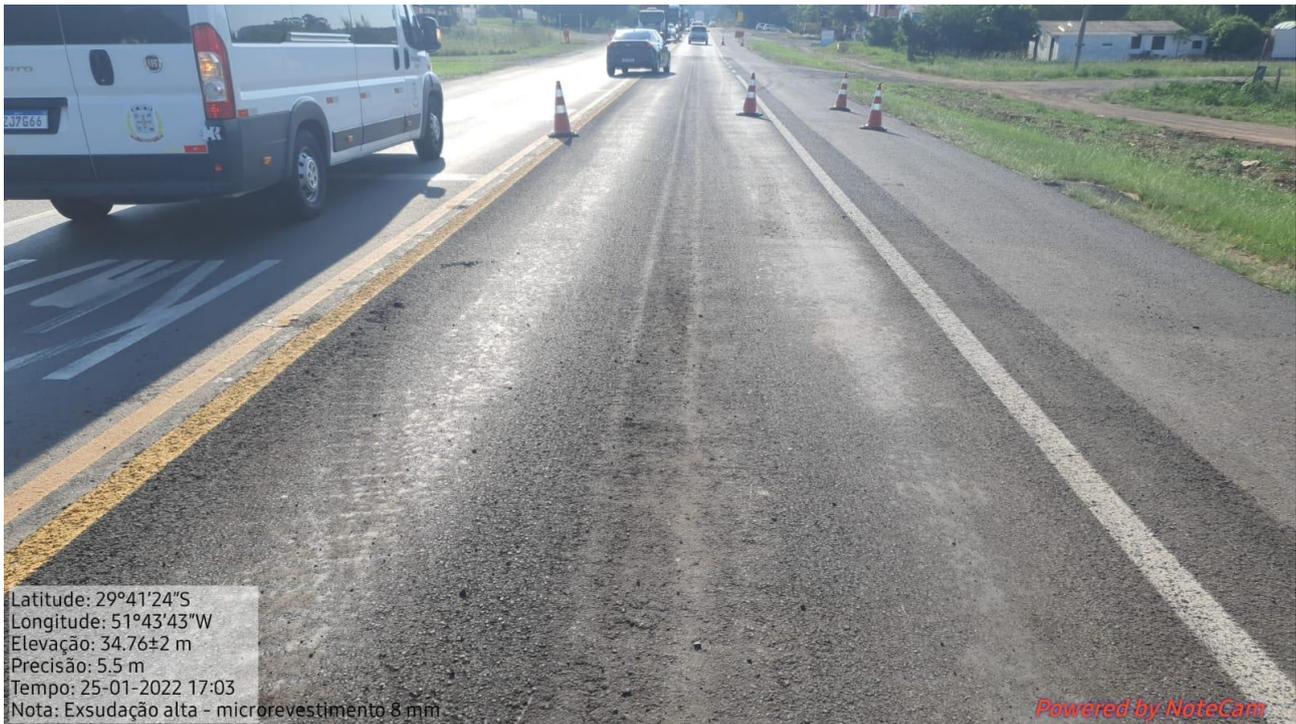
Figura 20 – Superfície Exsudada após a aplicação do microrrevestimento

Foi realizado no quilômetro 29 da rodovia RSC-287, um piloto das soluções pré-definidas, a partir do reestabelecimento das condições de superfície por meio da execução de Microrrevestimento asfáltico sobre a superfície exsudada. A seguir apresentam-se algumas imagens ilustrativas do trecho e solução empregada.

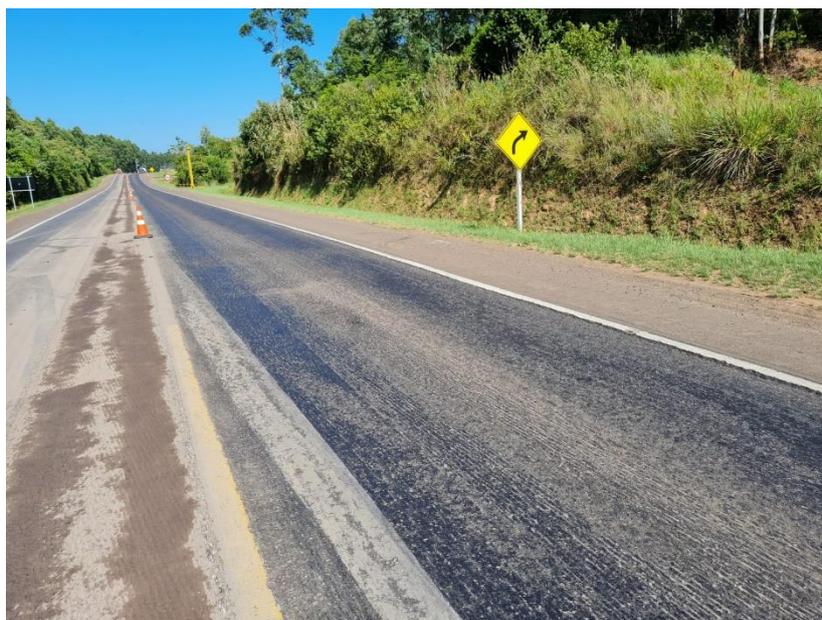
Outro teste conduzido pela concessionária, foi a realização da Microfresagem como atividade preliminar a execução de Microrrevestimento, todavia mesmo antes da aplicação do Microrrevestimento, já se observou a migração do mástique a superfície microfresada, conforme ilustrado na figura a seguir.

Figura 20 – Superfície Exsudada após a execução da microfresagem

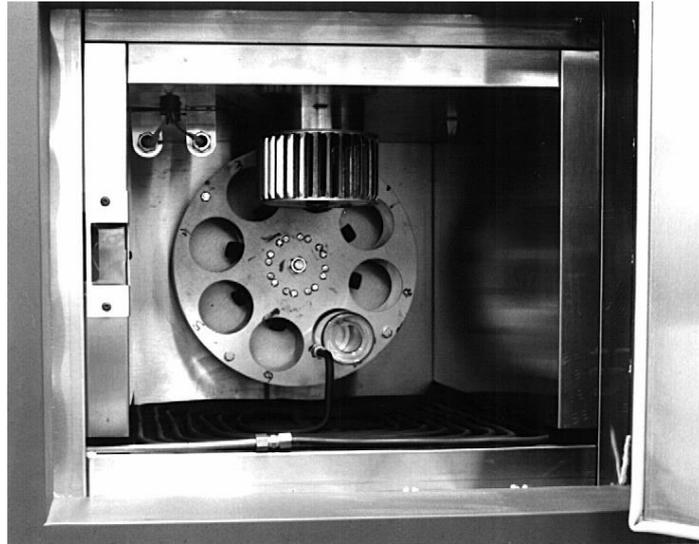
O procedimento conhecido como Rolling Thin Film Oven Test (RTFOT), requer um forno elétrico que contém internamente um mecanismo que segura as garrafas das amostras e gira em torno de seu centro. Além disso, o forno RTFOT possui um jato de ar que irá soprar ar quando as garrafas atingirem a posição mais inferior do ciclo. A Figura 5 demonstra o interior de um forno RTFOT.

Figura 5 - Interior de um forno RTFOT

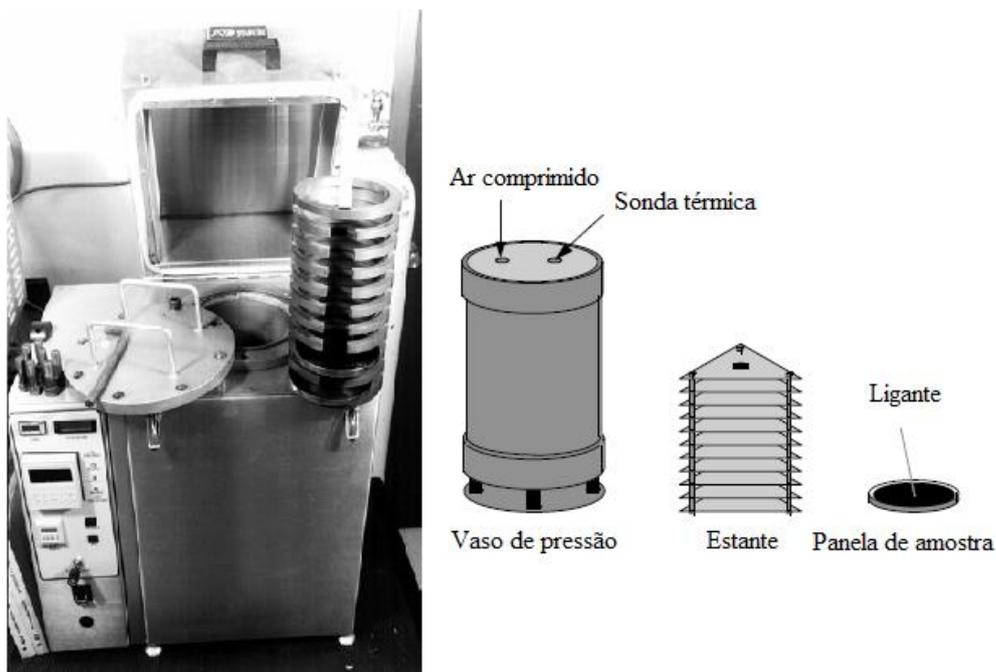
O PAV expõe o ligante asfáltico à alta pressão de ar de 2,1MPa por 20 horas o que simula o envelhecimento resultante após a vida de serviço da rodovia. Uma vez que antes de ser implantado na via, o ligante sofre envelhecimento durante a mistura dos materiais e construção da via, a amostra é primeiro envelhecida no RTFO e depois no PAV (AASHTO SP-1, 1997).

Figura 7 - Forno PAV e seus componentes

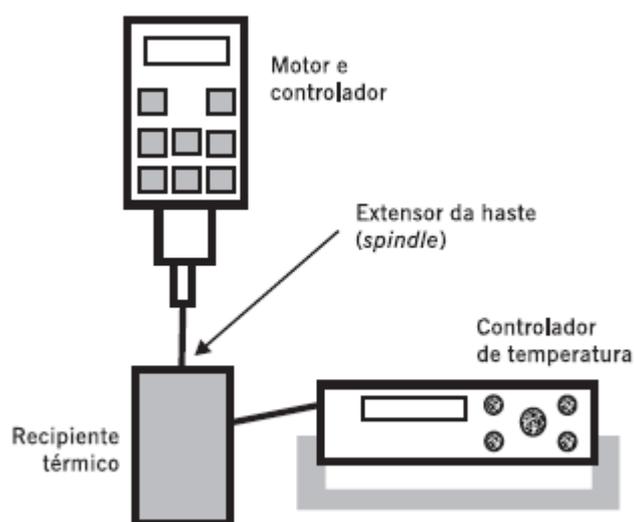
A finalidade deste ensaio é determinar a viscosidade do ligante asfáltico para garantir que este é fluido o suficiente para ser bombeado e misturado com os agregados, ou seja, para determinação das temperaturas de usinagem e compactação. Por esta razão, o ligante testado nesta fase de ensaios é um ligante “virgem”. O equipamento utilizado chama-se Viscosímetro Rotacional ou Rotational Viscometer (RV) e está ilustrado na Figura 9. Esta técnica de mensuração já foi incorporada à especificação brasileira de CAPs de 2005.

Figura 9 - Viscosímetro rotacional (Bernucci et al. 2006)

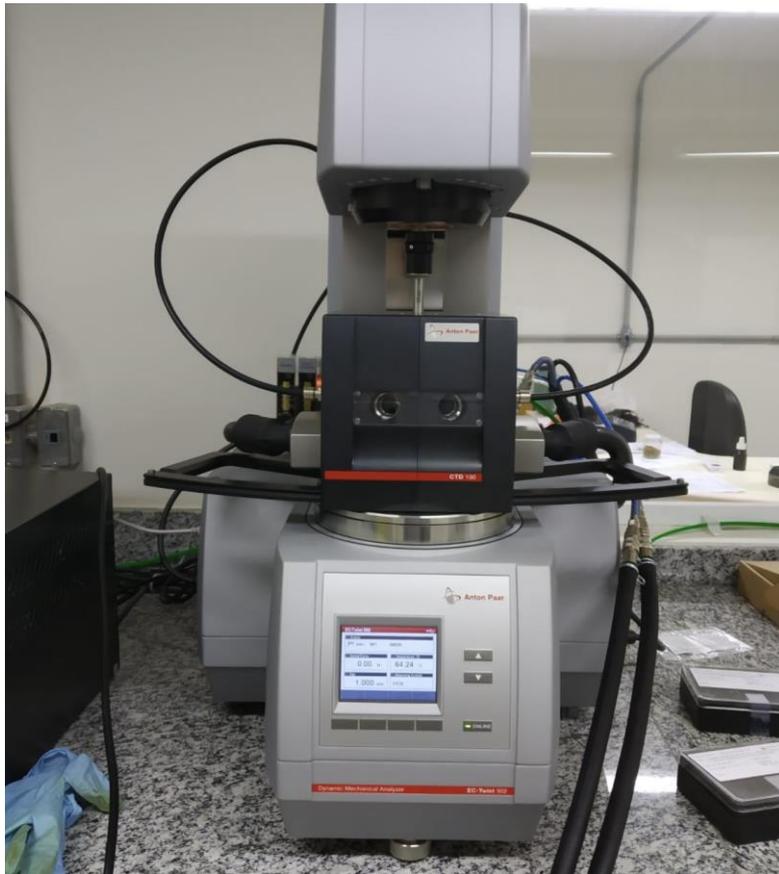
O ligante asfáltico é um material que apresenta um comportamento que depende da frequência do carregamento e da temperatura, assim um teste que inclui os dois fatores é importante para prever a resposta do material aos carregamentos. Quando o ligante está sujeito a temperaturas e carregamentos equivalentes aos que enfrentará em campo, o comportamento apresentado será tanto viscoso como elástico. A partir da medição do módulo complexo de cisalhamento (G^*) e ângulo de fase (δ) pelo equipamento, também conhecido como Dynamical Shear Rheometer (DSR), é possível ter uma noção de como o material se comportará em temperaturas de serviço. A Figura 11 mostra um reômetro utilizado na especificação Superpave.

Figura 11 - Reômetro de cisalhamento dinâmico do GEPPASV/UFSM

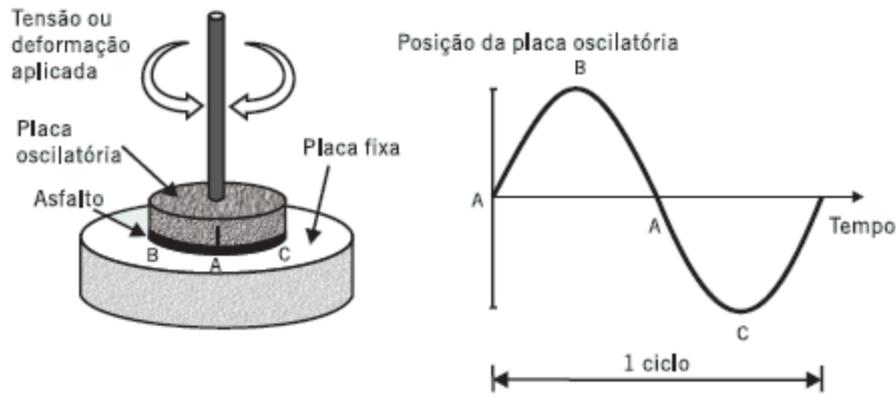
O ligante apresentará comportamento viscoso, não tendo capacidade de recuperar as deformações, quando o ensaio for realizado a altas temperaturas. O eixo vertical representa apenas a componente viscosa, portanto, a componente elástica de G^* será nula desde que $\delta = 90^\circ$. Por outro lado, o ligante apresentará comportamento elástico, com recuperação das deformações, quando o ensaio for realizado a baixas temperaturas. Este comportamento é representado pela componente elástica do ligante asfáltico onde a componente viscosa de G^* será nula desde que $\delta = 0^\circ$.

Figura 12 - Esquema de aplicação da tensão na amostra de asfalto

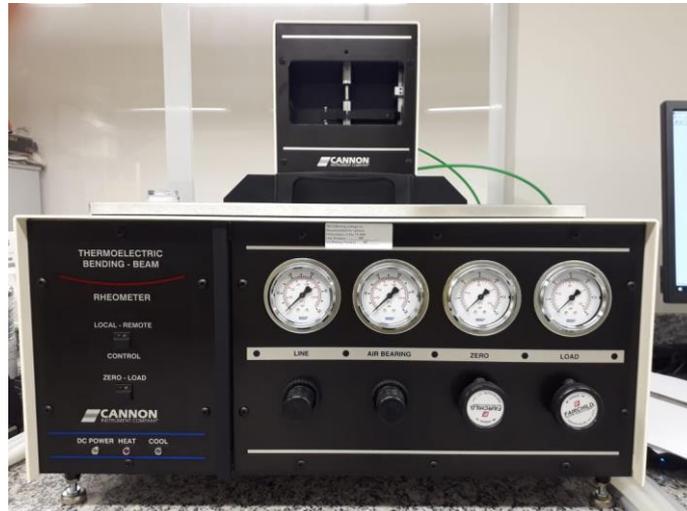
envelhecidas no forno RTFOT como no forno PAV. A Figura 15 apresenta um BBR recomendado pela especificação Superpave.

Figura 15 - Reômetro de fluência em viga do GEPPASV/UFSM

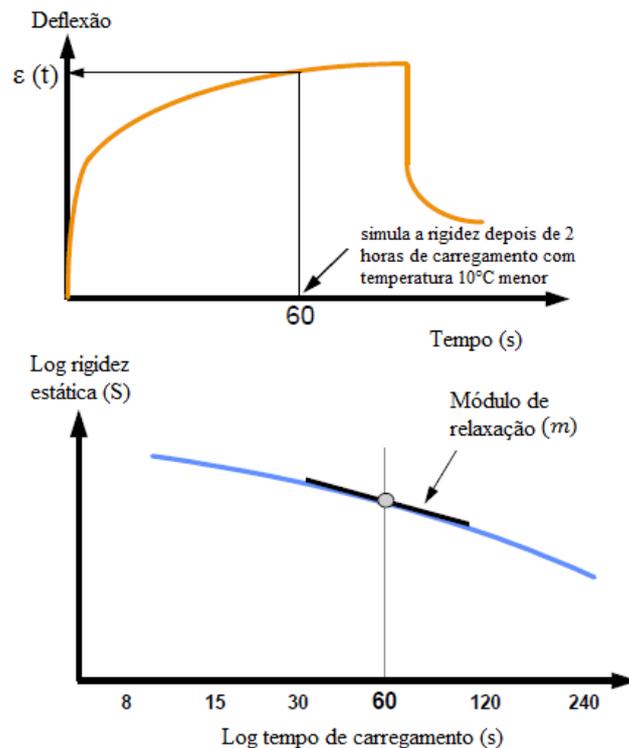
Segundo AASHTO SP-1 (1997), o valor desejado de S é encontrado após duas horas de ensaio na temperatura mínima de projeto. No entanto, utilizando um conceito de superposição de tempo e temperatura, pesquisadores do SHRP confirmaram que aumentando a temperatura de ensaio em 10°C , um mesmo S pode ser obtido depois de apenas 60 segundos de carregamento.

Figura 17 - Gráfico da deflexão obtido pelo ensaio no BBR e procedimento para obter m (AASHTO SP-1 1997)

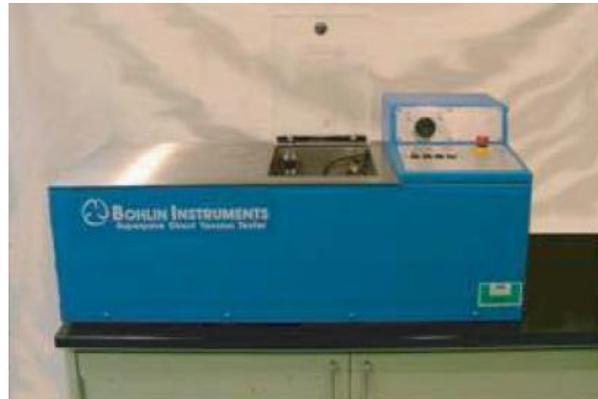
O equipamento, também chamado de Direct Tension Test (DTT), que mede a tensão de deformação na ruptura de ligantes a baixas temperaturas está ilustrado na Figura 18.

Figura 18 - Equipamento para realização do ensaio de tração direta

A tensão de deformação na ruptura do ligante asfáltico é a relação entre a variação do comprimento da amostra pelo comprimento inicial e é calculada pela seguinte expressão:

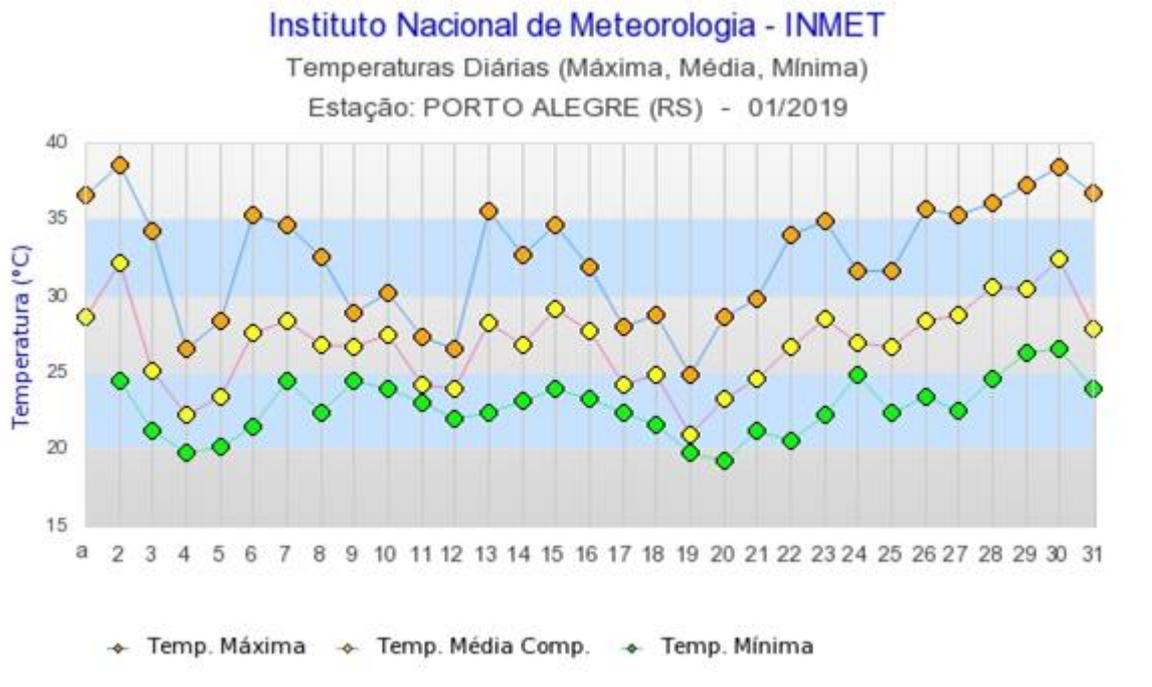
Ainda, para ilustrar com dados mais recentes, foram buscados dados no INMET, de Porto Alegre, no verão de 2018/2019, neste caso o mês de janeiro, (Figura 25) e nota-se que para sete dias consecutivos a temperatura de 35°C também é atendida. Refazendo o cálculo do PG com a latitude de Porto Alegre e 35°C o valor encontrado é 66,9, conduzindo novamente a necessidade de um PG de alta de pelo menos 70°C.

Figura 25 – Temperaturas diárias Porto Alegre (INMET, 2019 - fonte: http://www.inmet.gov.br/sim/abre_graficos.php)

Aplicando o modelo com temperatura máxima do ar acima de 32°C já ultrapassa a temperatura do pavimento a 20mm de 64°C, corroborando com a necessidade de um PG=70°C (conforme apresentado por Cunha *et al.*, 2007).

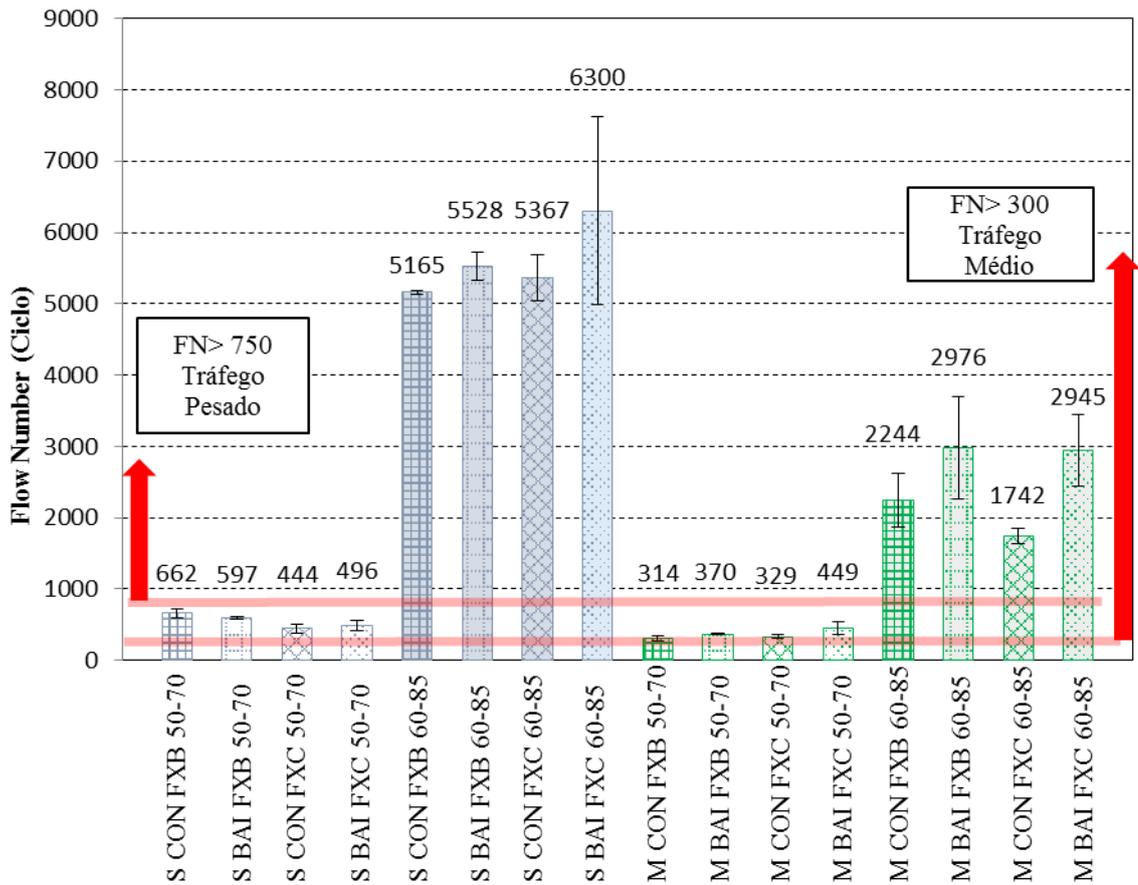
Neste caso foram utilizadas duas metodologias de dosagem (Marshall e Superpave), dois ligante (CAP 50-70 e AMP 60-85), duas faixas granulométricas (B e C do DNIT – ESP16) e também se utilizou a técnica de travamento de agregados (Método Baylei). Todos estes ensaios foram realizados nas mesmas condições de volume de vazios de 7% ($\pm 1\%$) (por recomendação de norma).

Figura 25 – Resultados de FN para diferente misturas asfálticas e limites sugeridos por Nascimento (2008) (fonte: Almeida Júnior, 2016)

Na Figura 25 fica clara a importância da dosagem (grupo verde contra azul) mostrando que a dosagem Superpave, que conduz a menores teores de ligante produz misturas mais resistentes (vale lembrar que reduzir teor de ligante pode reduzir a vida de fadiga das misturas). Todavia a grande diferença de grupos de resultados aparece quando se utiliza o AMP 60-85 em contraponto aos CAP 50-70, o que corrobora com o caso em discussão.

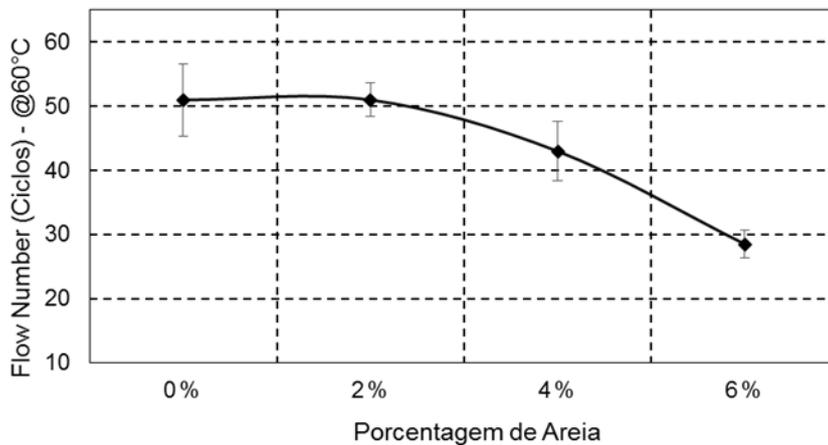
Sobre o emprego de areia em misturas asfálticas, a Figura 27 apresenta os resultados de FN obtidos por Schuster (2016) com diferentes teores adicionados. Vale reforçar que o material de origem é basáltico da pedra da TRS em Santo Antônio da Patrulha e o teor de ligante convencional utilizado foi o mesmo em todas as misturas. Fica patente que a presença de areia reduz a resistência ao cisalhamento das misturas potencializando a presença de afundamentos plásticos em trilhas de roda e deve, sempre que possível, ser evitada. Por paralelismo, isso condenaria a prática de se utilizar a areia em elevados teores para enquadramento nas faixas granulométricas correntes, como foi feito no caso em tela. A equipe técnica do DAER, desde a UNP e depois no CPR, já limitava fortemente o emprego de teores elevados de areia em misturas asfálticas.

Figura 27: FN em função do teor de areia

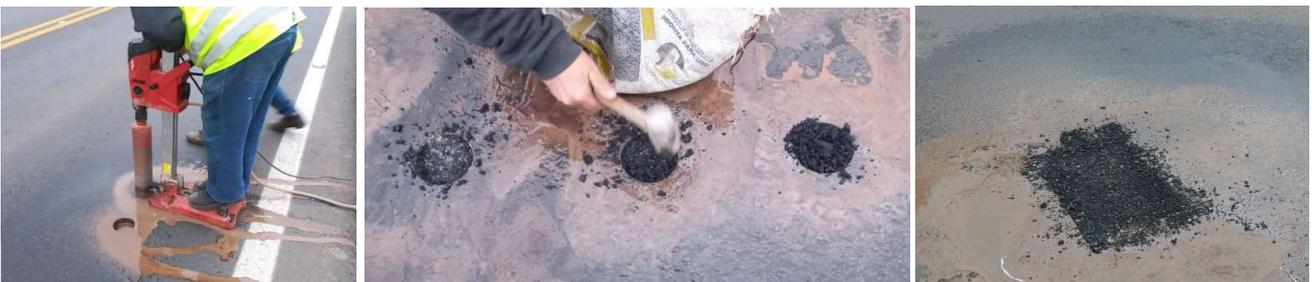
CPS COM IDENTIFICAÇÃO DA MARCA DE CORTE COM SERRA PARA EXTRAÇÃO DE CAMADA INFERIOR

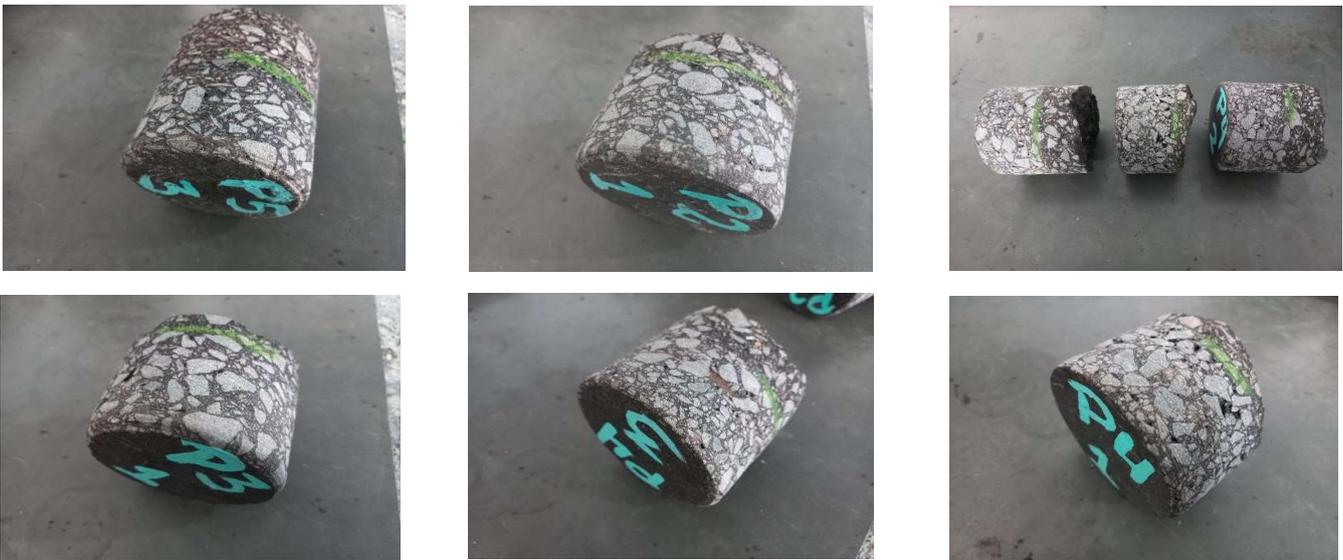
CPs ANTES E APÓS OS CORTES

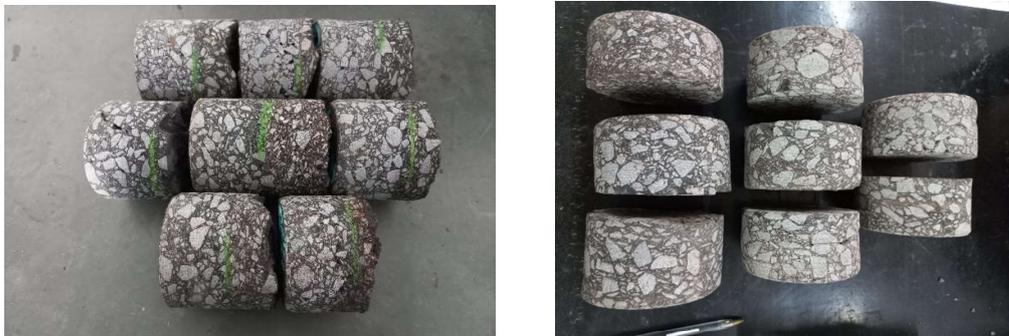
CPs EM CONDICIONAMENTO EM ESTUFA ATÉ COSTÂNCIA DE PESO PARA ENSAIO DE DENSIDADE APARENTE
