## RELATÓRIO DE FISCALIZAÇÃO Nº 4/2026 - DSI

Este relatório apresenta os resultados da fiscalização realizada no **Sistema de Abastecimento de Água da Companhia Riograndense de Saneamento – CORSAN**, no município de **Encantado/RS**, nos dias **20 e 21 de janeiro de 2026**.

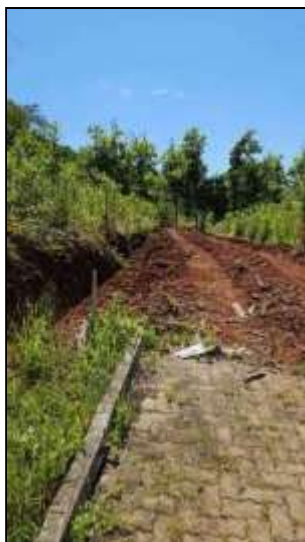
Figura 2 - Implantação de rede DN 85

Verificou-se que a CORSAN está realizando a implantação de rede de abastecimento de água no bairro Barra do Jacaré com o intuito de qualificar o abastecimento no bairro Planalto, conforme a Figura 2.
