RELATÓRIO DE FISCALIZAÇÃO Nº 26/2025 - DSI

Este relatório apresenta os resultados da fiscalização realizada no **Sistema de Esgotamento Sanitário da Companhia Riograndense de Saneamento – CORSAN**, no município de **Ijuí/RS**, no dia **12 de novembro de 2025**.

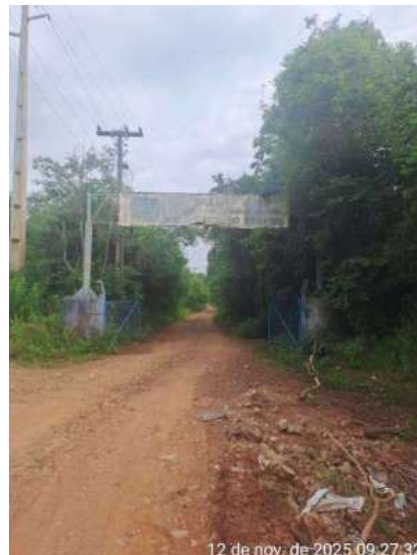
Figura 2 - Placa de identificação da ETE

CONSTATAÇÃO (C.2) - Pórtico de entrada da ETE em condições ruins de conservação.

Conforme Checklist de Fiscalização, Estação de Tratamento de Esgoto - ETE, item 08, página 2, as estruturas do pórtico de entrada da ETE estão em condições ruins de conservação. Estruturas metálicas, portão e placa estão danificados, apresentam oxidação aparente, letreiro ilegível e pintura desgastada.

Determinação (D.1) - Efetuar manutenção do pórtico de entrada da ETE.

Diante da Constatação C.2, determina-se que seja realizada a manutenção do pórtico de entrada da ETE, com a revitalização das estruturas, pinturas e placa.

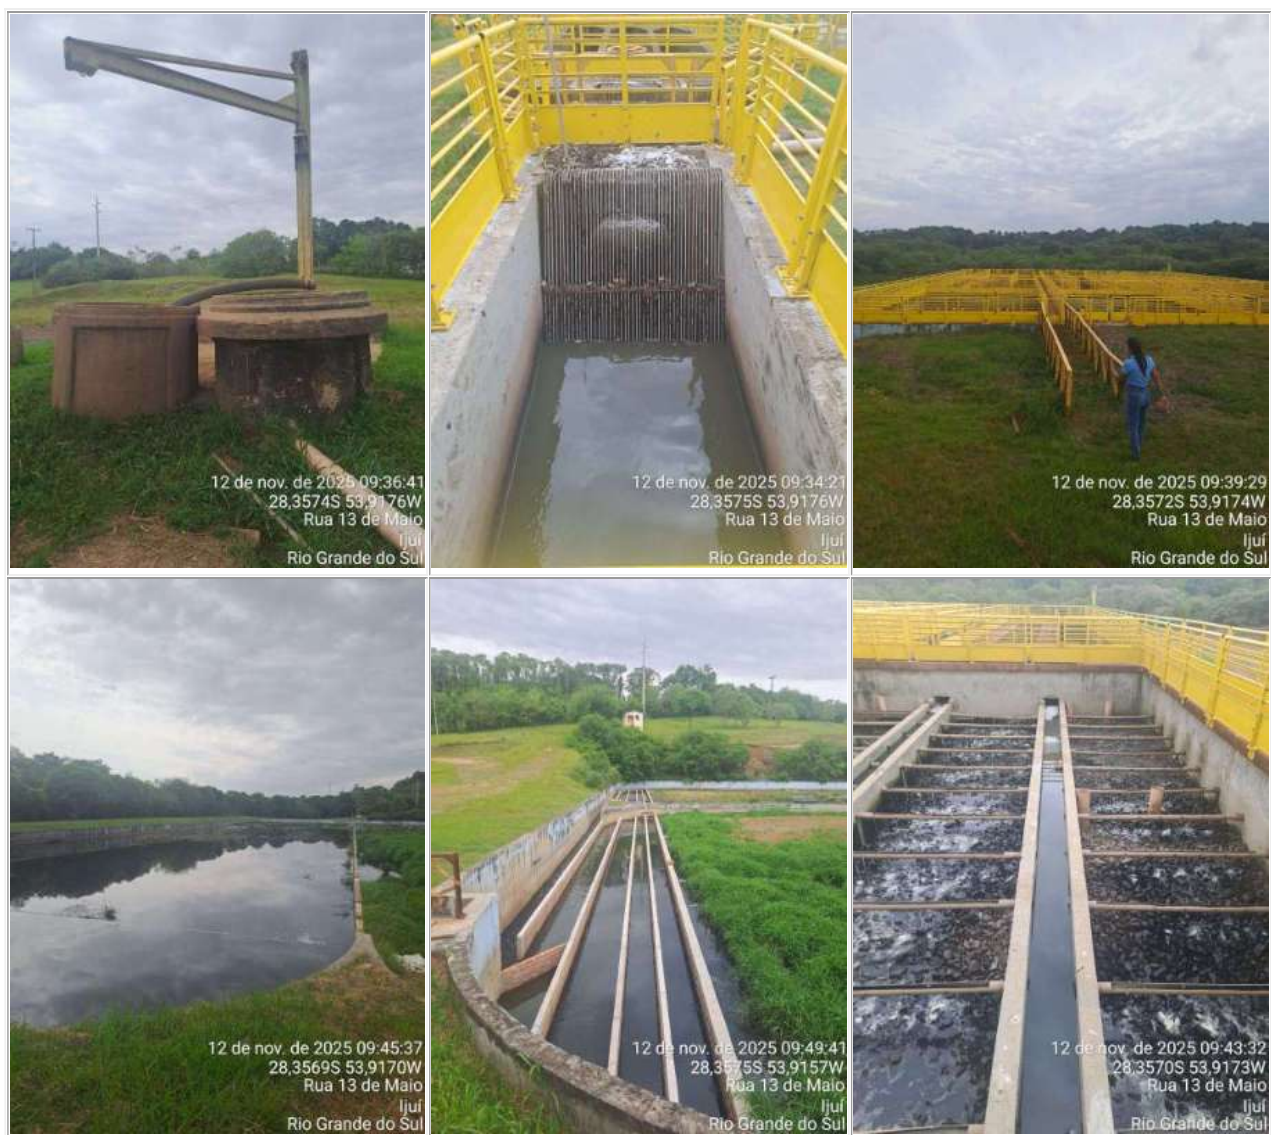
Figura 3 - Unidades de tratamento da ETE sem placas de identificação

CONSTATAÇÃO (C.3) - Unidades de tratamento sem placas de sinalização, advertência e/ou identificação.

Conforme Checklist de Fiscalização, Estação de Tratamento de Esgoto - ETE, item 11, página 4, não foram identificadas placas de sinalização, identificação e/ou advertência nas unidades de tratamento durante as inspeções.

Determinação (D.2) - Efetuar a instalação de placas de sinalização, advertência e/ou identificação em todas as unidades da ETE.

Diante da Constatação C.3, determina-se que todas as unidades da ETE sejam identificadas com material permanente e resistente à intempéries.

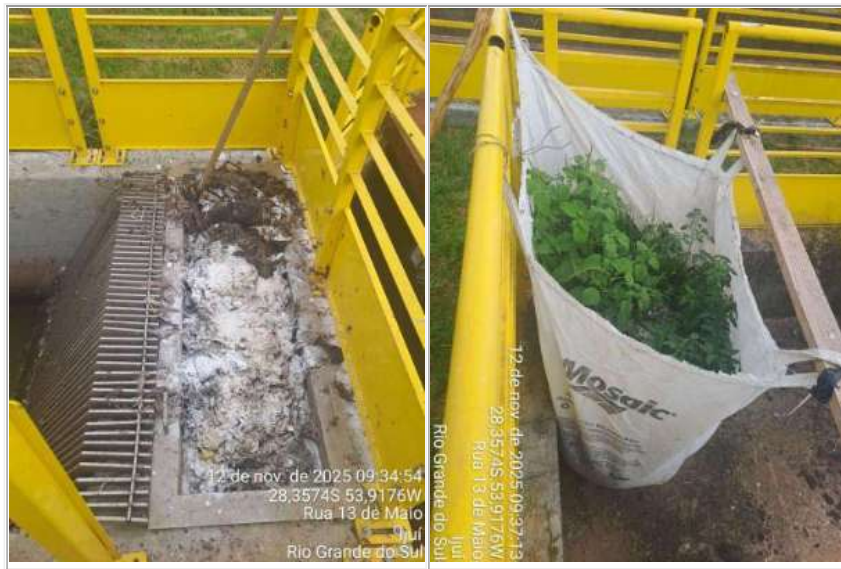
Figura 4 - Gradeamento com acúmulo de resíduos

CONSTATAÇÃO (C.4) - Unidades de tratamento em condições inadequadas de conservação, operação e manutenção.

Conforme Checklist de Fiscalização, Estação de Tratamento de Esgoto - ETE, item 12, páginas 5 e 6, foram identificadas estruturas metálicas e comportas oxidadas, acúmulo de resíduos do gradeamento no local de origem, lagoas eutrofizadas com elevada floração de algas e lagoas assoreadas durante as inspeções nas unidades de tratamento.

Determinação (D.3) - Realizar a manutenção das unidades de tratamento.

Diante da Constatação C.4 e da Não Conformidade NC.1, determina-se que a concessionária realize a manutenção do sistema de operação da ETE, com a remoção e destinação final ambientalmente adequada dos resíduos do gradeamento, a remoção do excesso de floração de algas nas lagoas, a remoção do excesso de vegetação nas lagoas, o desassoreamento das unidades e a manutenção das estruturas metálicas e comportas.

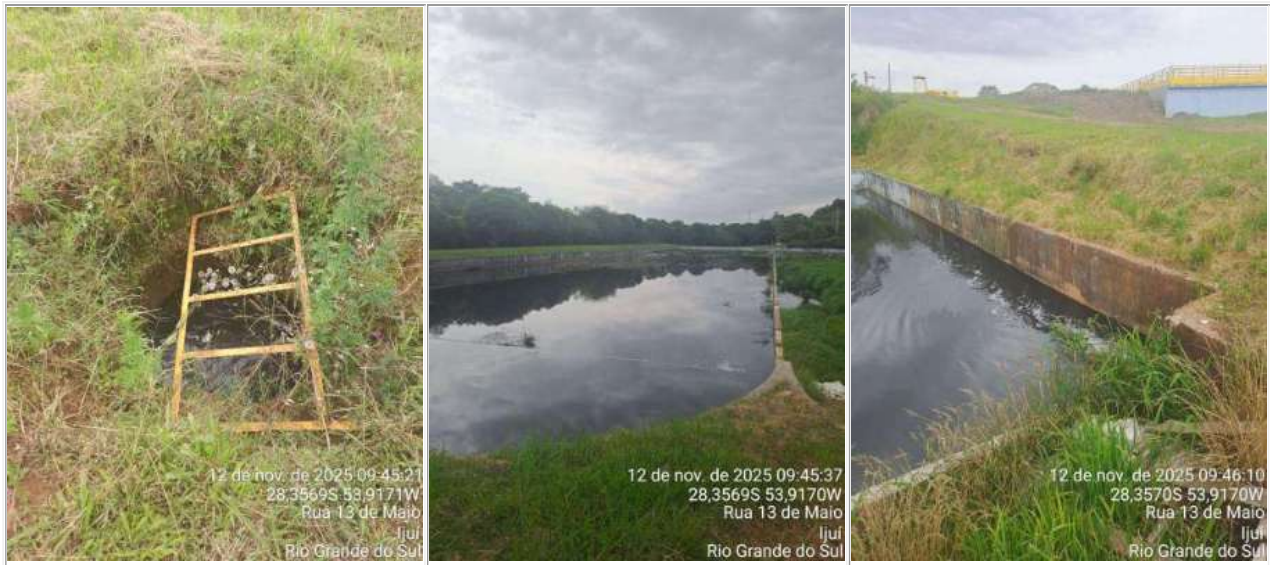
Figura 8 - Condições inseguras nas unidades de tratamento

CONSTATAÇÃO (C.5) - Condições inseguras nas unidades de tratamento.

Conforme Checklist de Fiscalização, Estação de Tratamento de Esgoto - ETE, item 13, página 7, foram identificadas condições inseguras nos arredores das unidades de tratamento, em especial nas lagoas. Dentre as condições inseguras identificadas, estão piso com buracos, área sem iluminação externa, lagoas sem proteção anti-quedas e sem placas de advertência de perigo.

Determinação (D.4) - Realizar a manutenção das unidades de tratamento.

Diante da Constatação C.5, determina-se que a concessionária realize a manutenção do buraco no piso ilustrado na primeira imagem, bem como a instalação de placas de sinalização e advertência, por exemplo, como "Proibido ultrapassar", "Risco de quedas", "Proibido o acesso de pessoas não autorizadas", entre outros que julgar compatível com os riscos.

Recomendação (R.1) - Realizar a instalação de dispositivos anti-quedas.

Diante da Constatação C.5, recomenda-se que a concessionária realize a instalação de dispositivos anti-quedas nas bordas e/ou proximidades das lagoas para evitar acidentes.

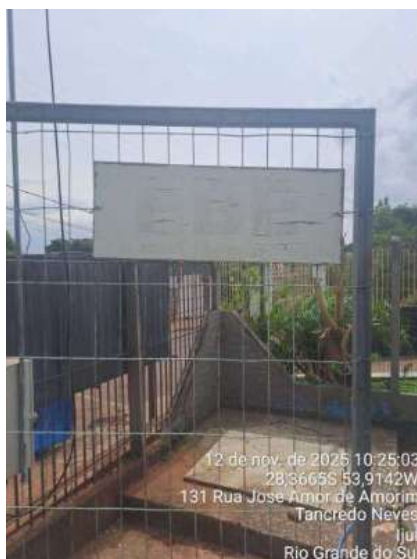
Figura 9 - Placa de identificação da EBE Colmeia

Conforme Checklist de Fiscalização, Estação Elevatória de Esgoto - EEE, item 08, página 27, foi verificado que a placa de identificação da EBE Colmeia está em condições ruins de conservação. O letreiro está ilegível e a pintura desgastada.

Determinação (D.10) - Efetuar a instalação de placas de advertência e de identificação da EBE Colmeia, bem como em TODAS as estações de bombeamento do sistema.

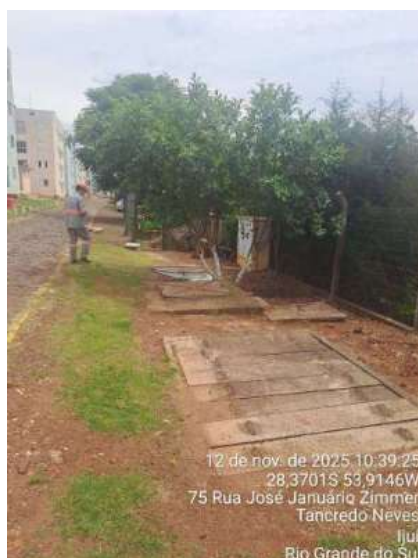
Figura 10 - Área de acesso à EBE Júlio Taube

Conforme Checklist de Fiscalização, Estação Elevatória de Esgoto - EEE, item 9, página 34, foi verificado que a EBE Júlio Taube não possui dispositivos como cercas, muros, grades, entre outros, para impedir o acesso de pessoas não autorizadas no local.

Determinação (D.12) - Realizar o cercamento da EBE Júlio Taube.

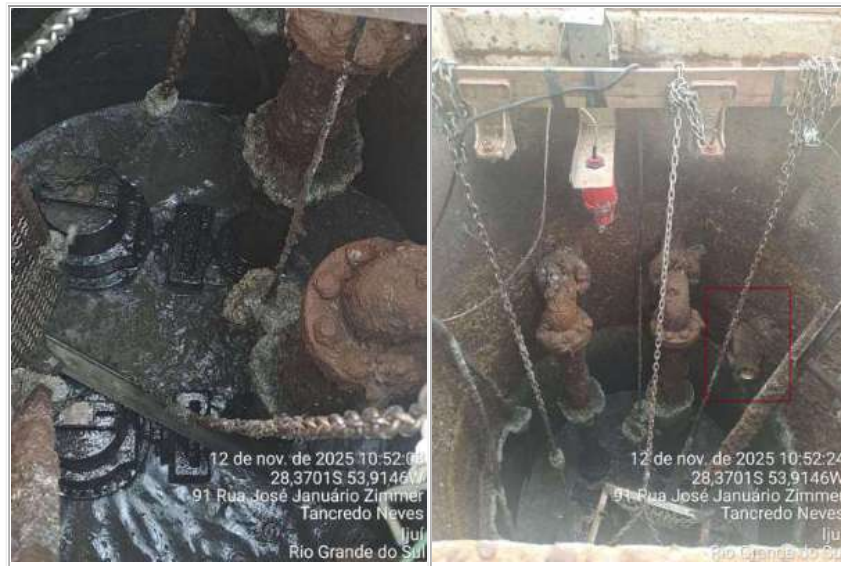
Figura 11 - EBE Júlio Taube com indícios de extravasamentos

Conforme Checklist de Fiscalização, Estação Elevatória de Esgoto - EEE, item 17, página 38, foi verificado que embora a EBE não estivesse extravasando no momento da fiscalização, há indícios de extravasamento como marcas de nível muito acima do extravasor e dispositivo com acúmulo grosseiro de resíduos.

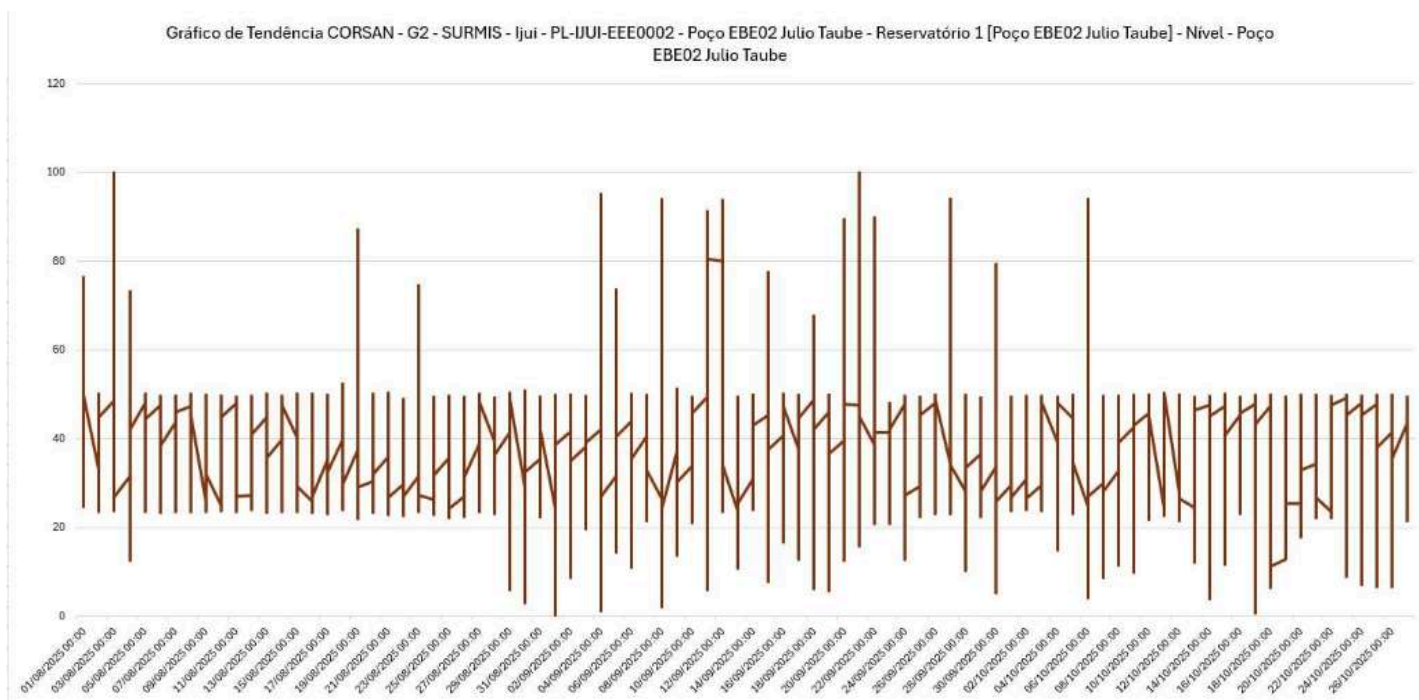
Figura 12 - Nível de monitoramento da EBE Júlio Taube

Para sanar as dúvidas sobre possível ocorrência de extravasamento, foram consultados os gráficos dos níveis das elevatórias enviados como anexos da Carta nº 2141/2025 – Regulatório Técnico. Assim, para a EBE Júlio Taube foram constatadas ocorrências de extravasamento em pelo menos 2 oportunidades (Nível =100%), além de possíveis 9 ocorrências quando o nível da EBE foi superior a 80%.

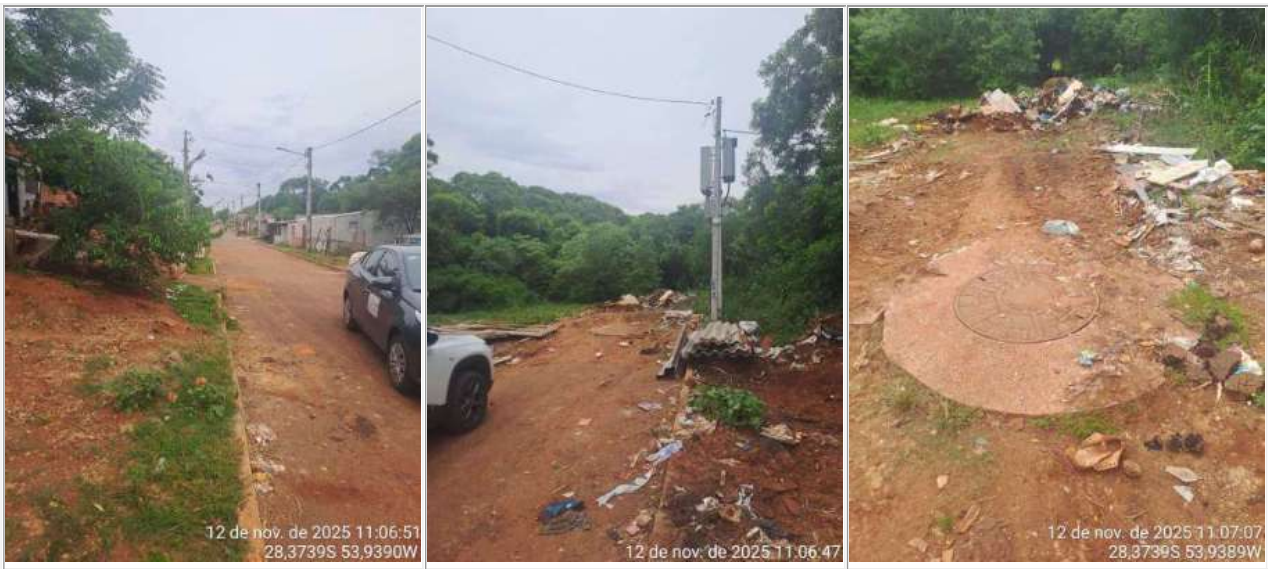
Figura 13 - Área de acesso à EBE 13C

Conforme Checklist de Fiscalização, Estação Elevatória de Esgoto - EEE, item 9, página 41, foi verificado que a EBE 13C não possui dispositivos como cercas, muros, grades, entre outros, para impedir o acesso de pessoas não autorizadas no local e funciona como área de descarte de resíduos da população ao redor.

Determinação (D.15) - Realizar o cercamento e limpeza da área da EBE 13C.

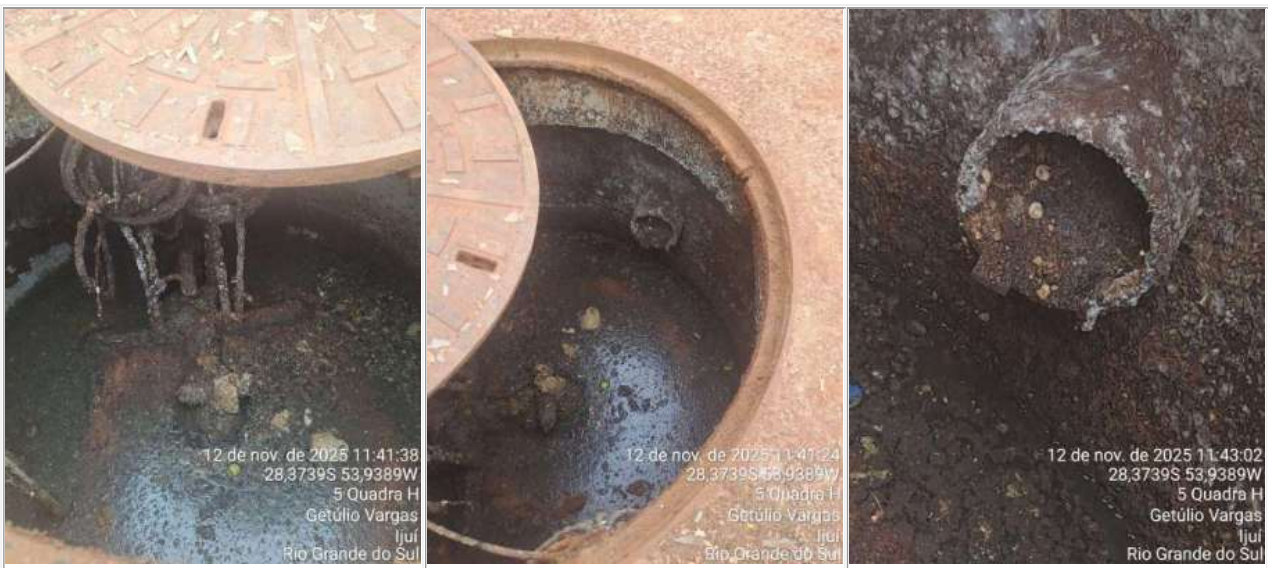
Figura 14 - Poço e instalações da EBE 13C

Em tempo, a Sra Camila, moradora da residência nº5, próxima à EBE, relatou que há extravasamentos de esgoto de longa data no local e que o mau odor se torna insuportável nos dias mais quentes.

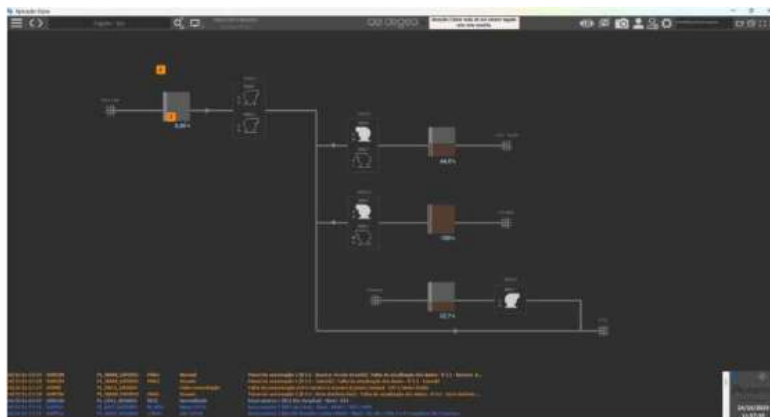
Figura 15 - Supervisório SES Ijuí

Conforme Checklist de Fiscalização, Estação Elevatória de Esgoto - EEE, item 16, página 43, foi verificado que a EBE 13C não possui sistema de monitoramento e controle por telemetria instalado.

Determinação (D.17) - Realizar o monitoramento e o controle da EBE 13C por telemetria.

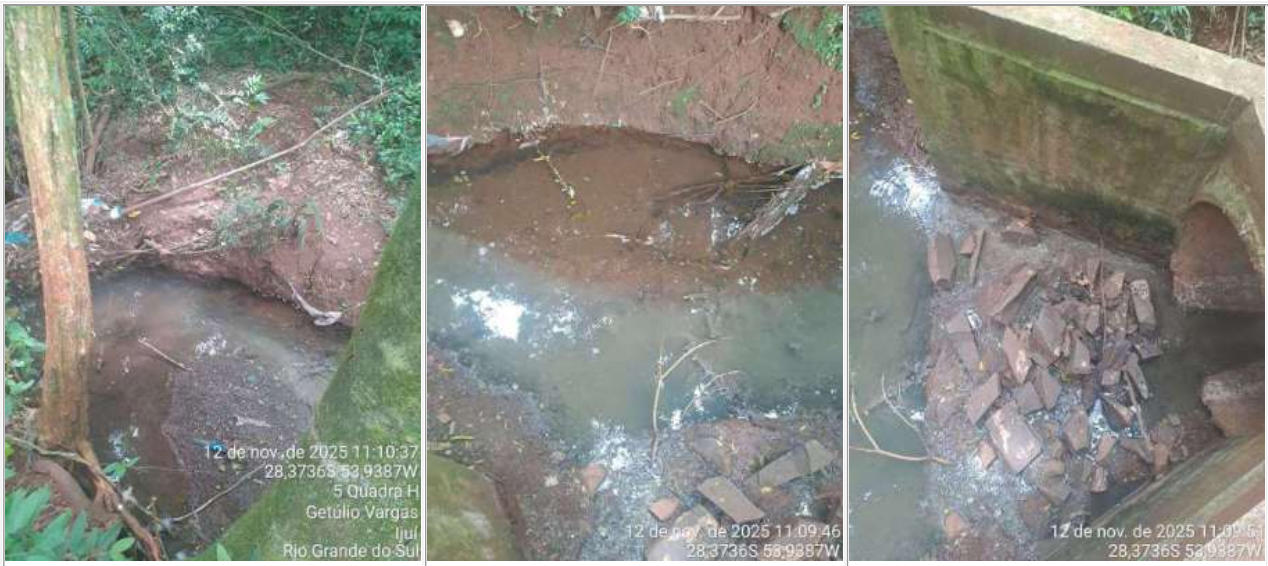
Figura 16 - Lançamento de efluente bruto em corpo hídrico

Conforme Checklist de Fiscalização, Estação Elevatória de Esgoto - EEE, item 17, página 44, foi verificado que há indícios robustos de ligações irregulares de esgoto com lançamento de efluente não tratado diretamente no corpo hídrico receptor. No momento da fiscalização eram visíveis as alterações das características do solo e da água, além do fluxo contínuo. Suspeita-se que as ligações domiciliares dos usuários não estejam conectadas na rede de drenagem, mas sim na rede pluvial. Ademais, suspeita-se que a EBE 13C não esteja em funcionamento, mas sim com bypass direto para o corpo receptor.

Determinação (D.18) - Apresentar o mapa de redes atualizado da região de abrangência da EBE 13C.

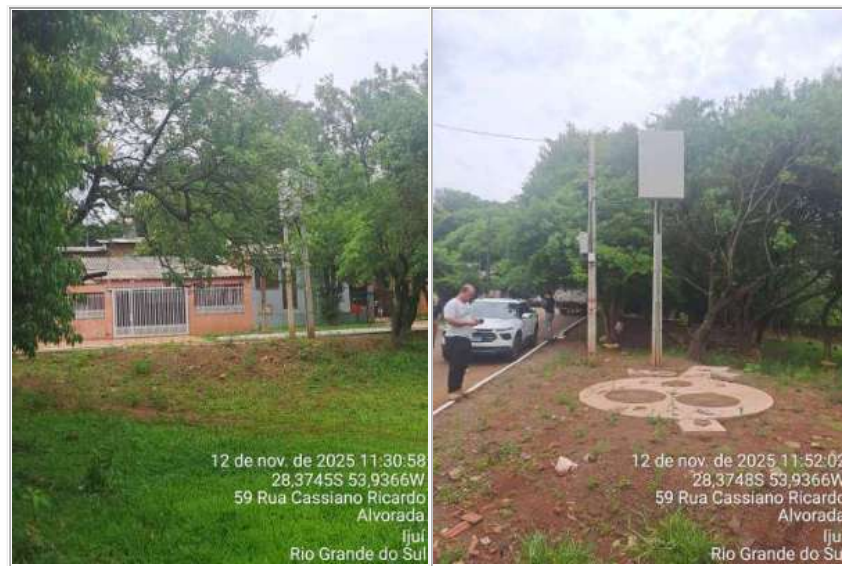
Figura 17 - Área de acesso à EBE 13B

Conforme Checklist de Fiscalização, Estação Elevatória de Esgoto - EEE, item 9, página 47, foi verificado que a EBE 13B não possui dispositivos como cercas, muros, grades, entre outros, para impedir o acesso de pessoas não autorizadas no local.

Determinação (D.25) - Realizar o cercamento da área da EBE 13B.

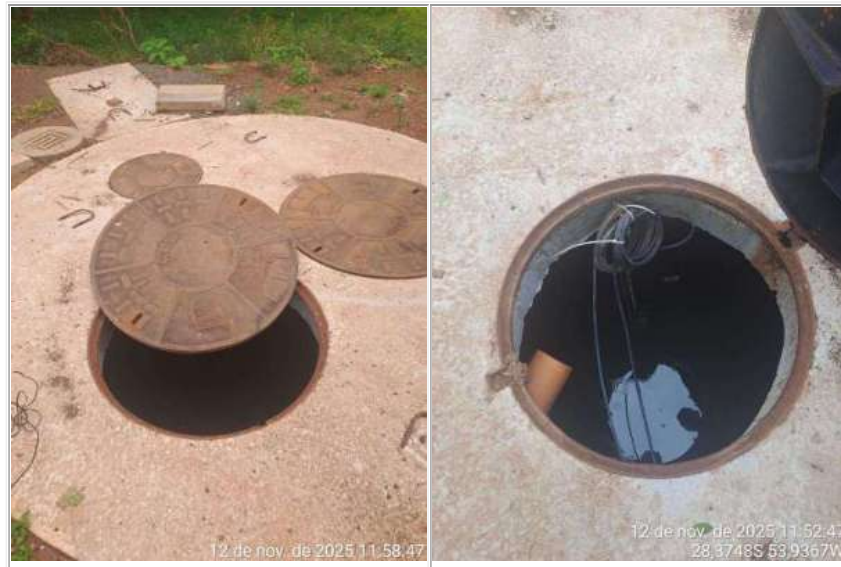
Figura 18 - Poço e instalações da EBE 13B

Conforme Checklist de Fiscalização, Estação Elevatória de Esgoto - EEE, item 11, página 48, foi verificado que, embora as estruturas estivessem em boas condições de conservação, a EBE 13B estava com nível do poço elevado e extravasando no momento da fiscalização. Há suspeitas de que a ligação ao poste de energia não esteja efetiva.

Determinação (D.26) - Apresentar a planilha e o gráfico de monitoramento do nível da elevatória 13B.

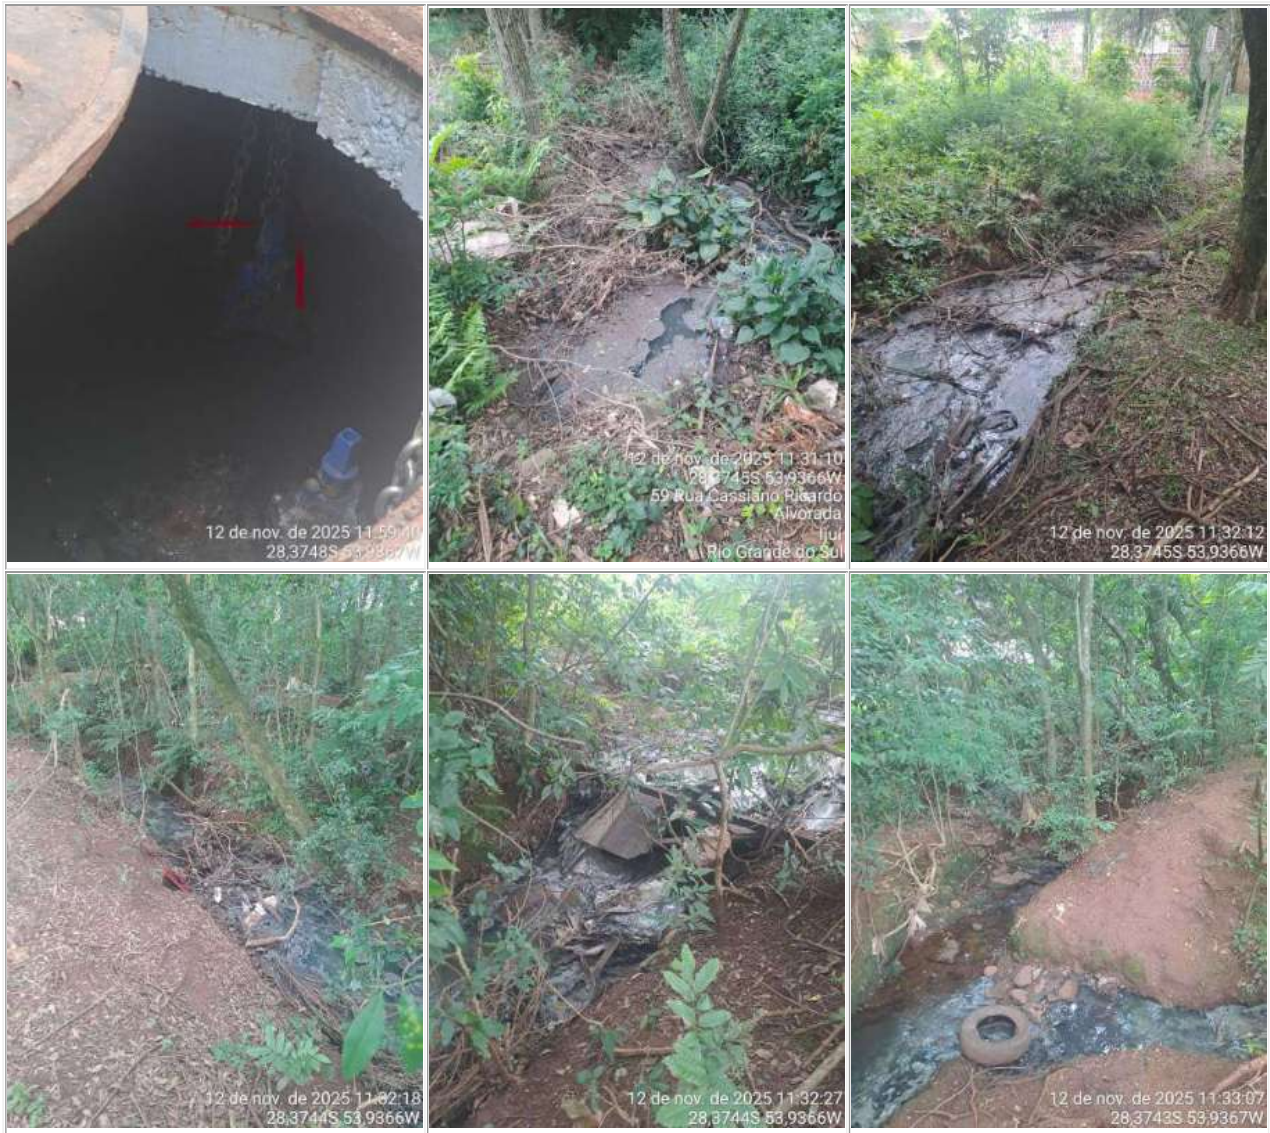
Figura 19 - Extravasamento de esgoto da EBE 13B

Em tempo, as Sras Marlene e Vanessa, moradoras das residência nº5 e nº17, respectivamente, relataram que as equipes da CORSAN por vezes comparecem ao local, porém não solucionam o problema. Ainda, relataram que nos finais de tarde e nos dias quentes o odor se torna insuportável.

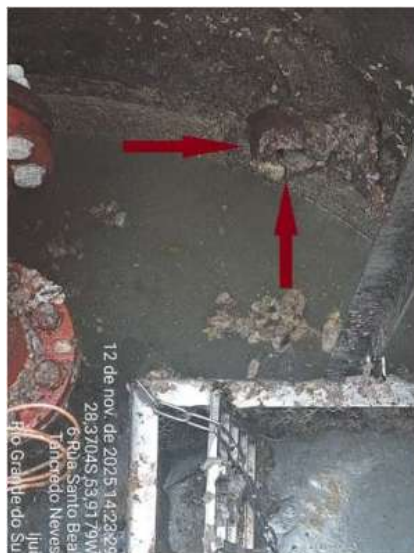
Figura 20 - Poço da EBE Tancredo Neves com acúmulo de resíduos no extravasor

Conforme Checklist de Fiscalização, Estação Elevatória de Esgoto - EEE, item 17, página 58, foi verificado que a EBE Tancredo Neves estava com grande acúmulo de resíduos nas instalações. Além disto, foi verificado indícios de extravasamento como marcas de nível acima do extravasor e dispositivo obstruído com resíduos.

Para sanar as dúvidas sobre possível ocorrência de extravasamento, foram consultados os gráficos dos níveis das elevatórias enviados como anexos da Carta nº 2141/2025 – Regulatório Técnico. Porém, a CORSAN não enviou as informações solicitadas para a EBE Tancredo Neves, inviabilizando a verificação de possível evento de extravasamento.

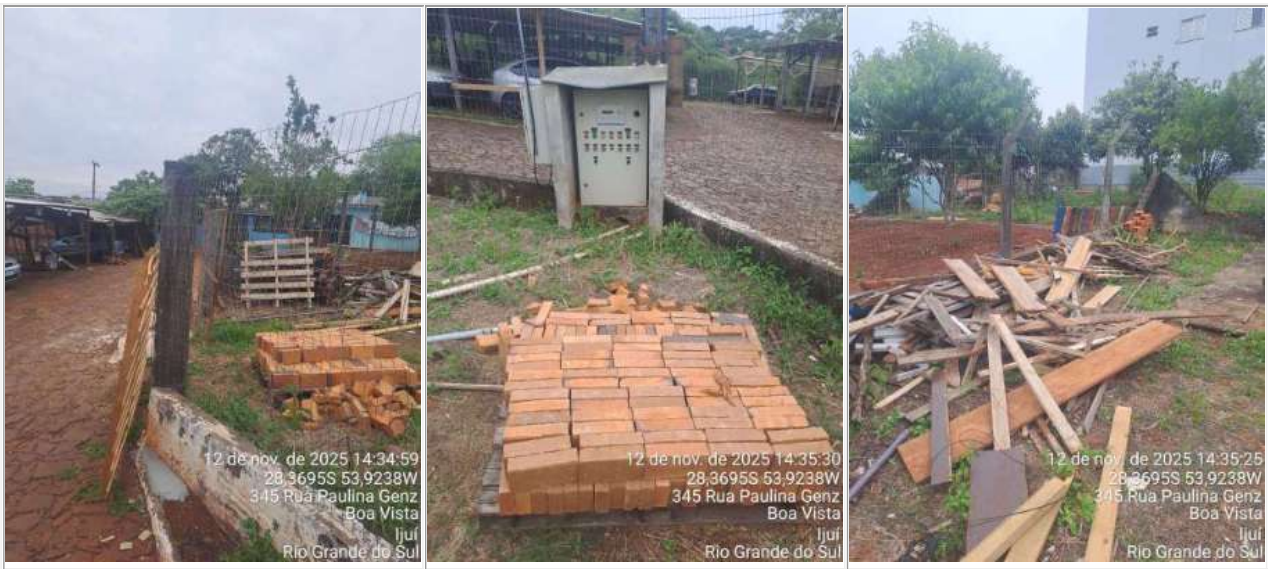
Figura 21 - Instalações da EBE Boa Vista

Conforme Checklist de Fiscalização, Estação Elevatória de Esgoto - EEE, item 11, página 63, foi verificado que, embora as estruturas estivessem em boas condições de manutenção e operação, a área da EBE Boa Vista estava servindo como depósito de resíduos da população do condomínio.

Determinação (D.35) - Realizar a limpeza da área da EBE Boa Vista.

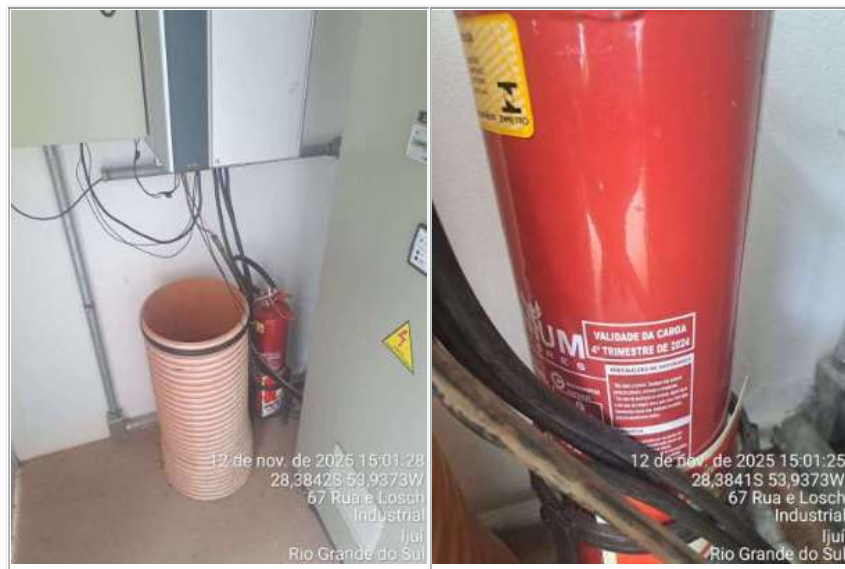
Figura 21 - Extintor de incêndio da EBE 11A

Conforme Checklist de Fiscalização, Estação Elevatória de Esgoto - EEE, item 20, página 75, foi verificado que o extintor de incêndio encontra-se armazenado em local inapropriado, em contato direto com o solo, com obstáculos à sua frente e com a carga vencida (4º trimestre de 2024).

Determinação (D.36) - Efetuar a substituição do extintor de incêndio.

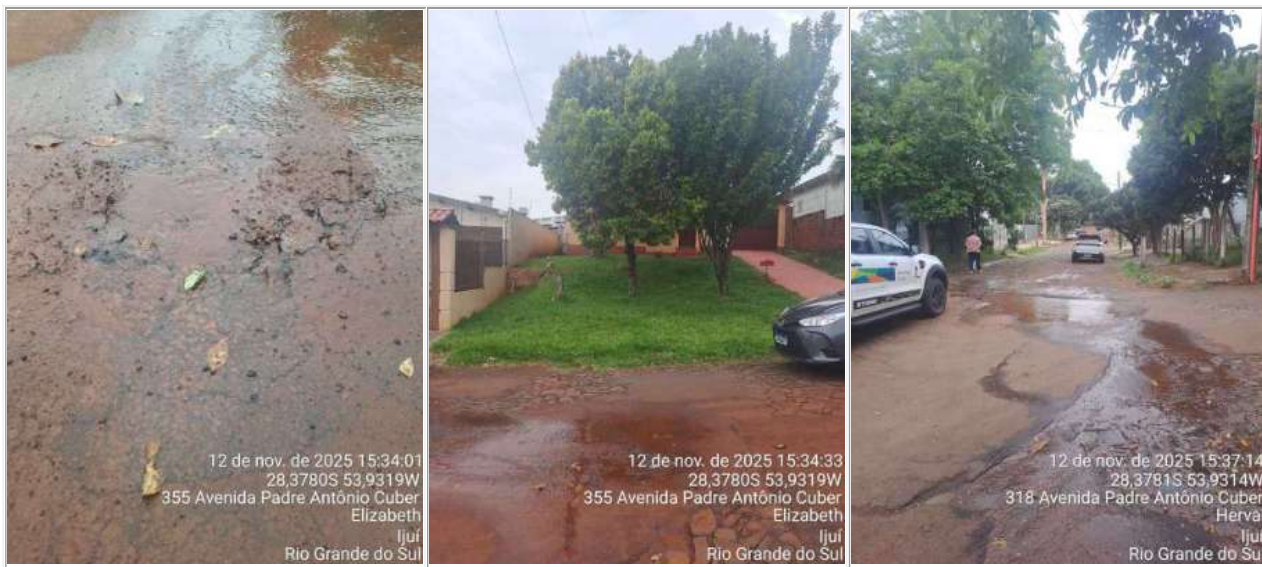
Figura 22 - Vazamento na rede de água

Durante as fiscalizações foi realizada uma visita na Rua Antônio Cuber para verificar as reclamações existentes sobre mau odor na região após a implantação da rede coletora de esgoto. De fato, a equipe de fiscalização constatou a existência de odor desagradável. Além disso, foi identificado pavimento asfáltico com grande quantidade de remendos, um possível vazamento na rede de água e dispositivos de dissipação de odor. Quando conversado com os moradores locais, teve-se o seguinte retorno:

Determinação (D.38) - Efetuar o reparo do vazamento.

Diante da Constatação C.42, determina-se que a concessionária efetue o reparo do vazamento identificado na Avenida Padre Antônio Cuber, nas proximidades do numeral 355.

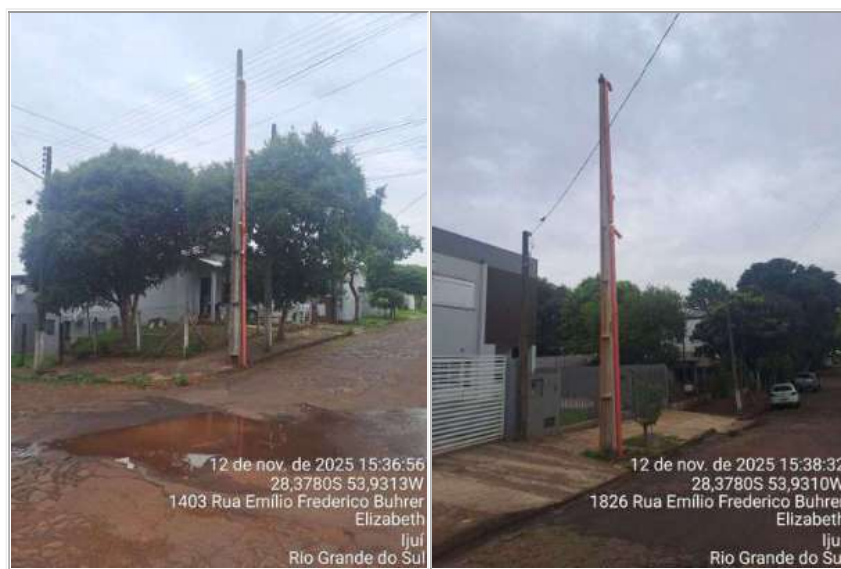
Figura 23 - Dissipadores de odor

- Sr Rosaldo, residência nº502 - Manifestou desagrado com o odor e que a situação é lamentável. Sempre que esquenta um pouco o odor fica extremamente desagradável. Por iniciativa própria realizou a desconexão da sua rede interna e voltou a utilizar a fossa séptica para não retornar esgoto e cheiro pelas tubulações.

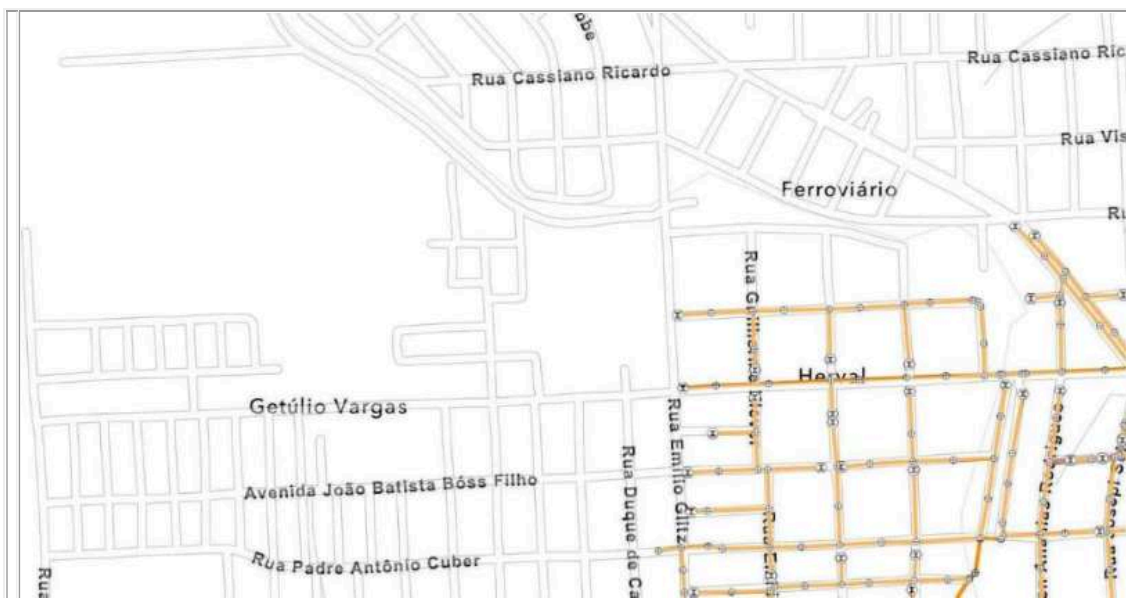
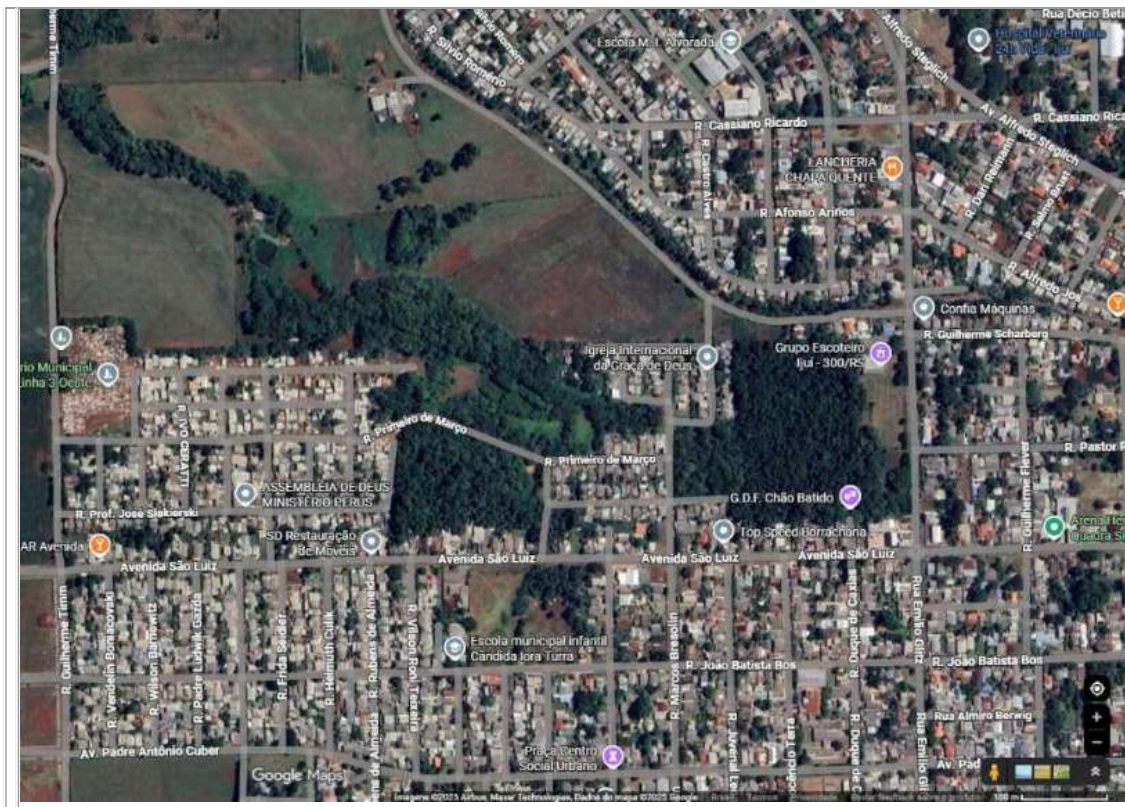
Figura 25 - Comparação de imagens: Mapa apresentado x Imagem de Satélite

Foi solicitado à companhia que apresentasse o croqui atualizado do sistema de esgotamento sanitário, bem como o mapa das redes atualizado. Conforme documento entregue pela companhia, tem-se que os documentos apresentados estão desatualizados e não correspondem ao atual sistema de esgotamento sanitário do Município.

Conforme imagens acima, é notável a diferença de distribuição geográfica entre a imagem de satélite e o croqui apresentado. Ainda, conforme próprio mapa de redes da Companhia, não constam as redes do Bairro Getúlio Vargas, tampouco as estações de bombeamento, em especial as EBEs 13C e 13B.

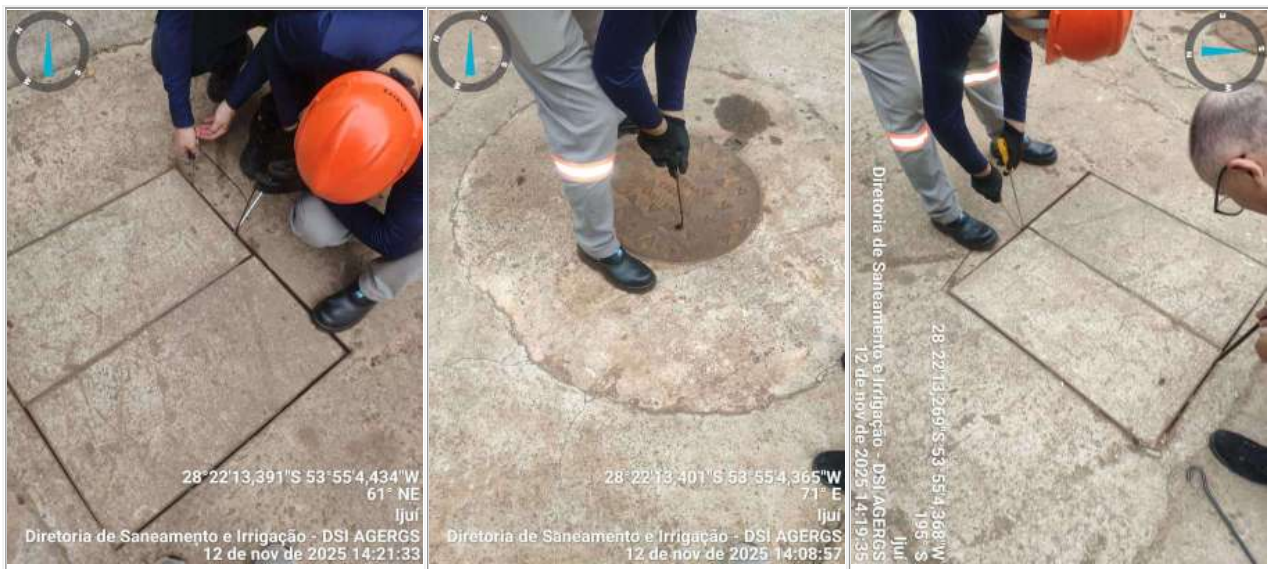
Figura 26 - Equipamentos inadequados

Em tempo, durante as fiscalizações houve notável morosidade na prestação dos serviços, não havia equipe de manutenção suficiente para acompanhar as fiscalizações nem equipamentos adequados para realizar as inspeções. Em diversas situações foi necessário o auxílio dos fiscais e do motorista terceirizado da fiscalização para abrir as tampas de PVs, foram utilizadas de chaves de fenda na tentativa de abrir os PVs e alguns cadeados não possuíam chaves.
