AGÊNCIA ESTADUAL DE REGULAÇÃO DOS SERVIÇOS PÚBLICOS DELEGADOS DO RIO GRANDE DO SUL  
Av. Borges de Medeiros, 659 - 14º andar - Bairro Centro - CEP 90020-023 - Porto Alegre - RS - www.agergs.rs.gov.br  
CNPJ 01.962.045/0001-00

## RELATÓRIO DE FISCALIZAÇÃO Nº 33/2025 - DSI

Este relatório apresenta os resultados da fiscalização realizada no **Sistema de Abastecimento de Água da Companhia Riograndense de Saneamento – CORSAN**, no município de **Santa Rosa/RS**, nos dias **09 e 10 de dezembro de 2025**.

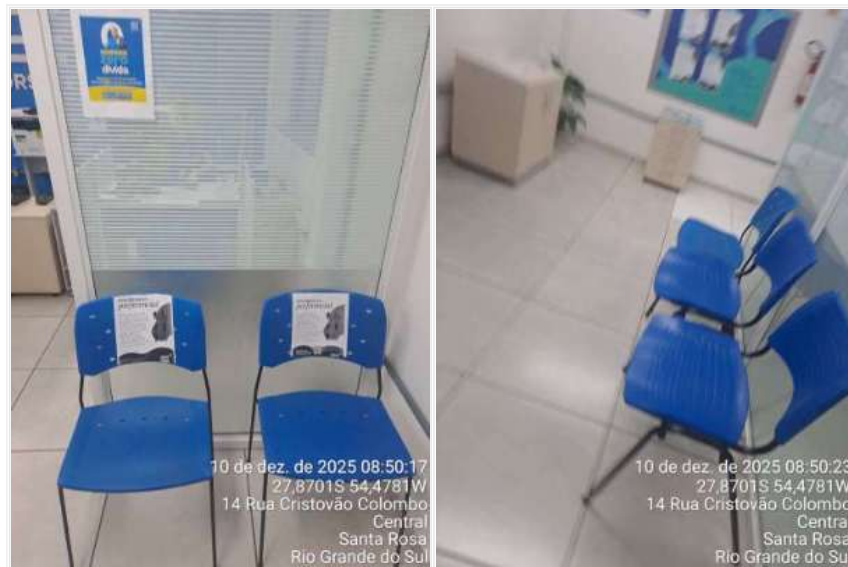
Figura 2 - Disponibilização de assentos no Escritório Comercial

Conforme Checklist de Fiscalização, Escritório Comercial, item 14, página 4, foi verificado que o escritório comercial não possui assentos em quantidade suficiente para atender os usuários em espera, inclusive quanto ao atendimento prioritário. Foram identificados apenas 2 assentos prioritários e 3 assentos para o público em geral.

**Determinação (D.1) – Redimensionar a quantidade de assentos para atendimento ao público no escritório comercial.**

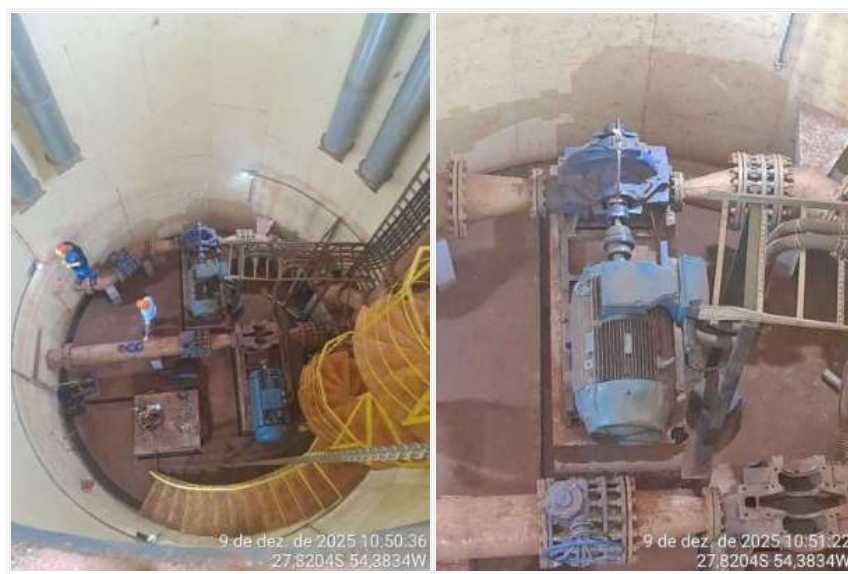
**Figura 3 - Sistema de bombeamento sem proteção das partes móveis**

Conforme Checklist de Fiscalização, Captação Superficial de Água - Recalque, item 27, página 24, foi identificado que o conjunto motor-bomba não possui proteção das partes móveis.

**Não Conformidade (NC.1) – Ausência de dispositivos de segurança em máquinas e equipamentos.**

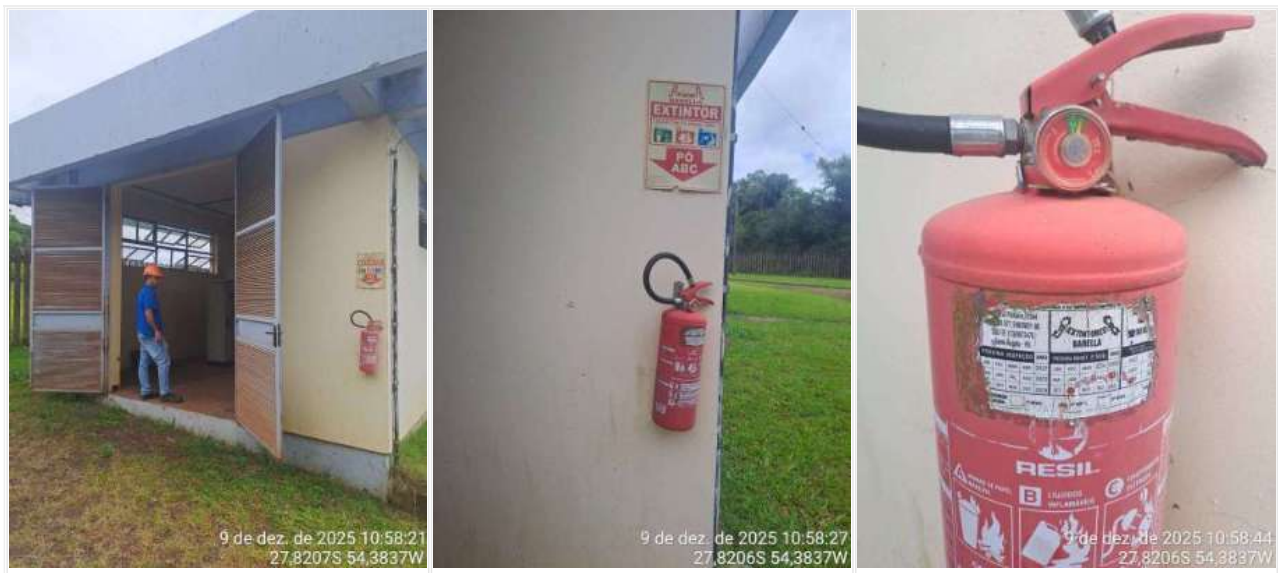
**Figura 4 - Extintor com manutenção vencida**

Conforme Checklist de Fiscalização, Captação Superficial de Água - Recalque, item 33, página 27, foi verificado que o extintor da sala de painéis da Captação do Rio Santa Rosa se encontra com a manutenção vencida.

### **Não Conformidade (NC.3) – Equipamento de combate a incêndio em condições inadequadas de operação.**

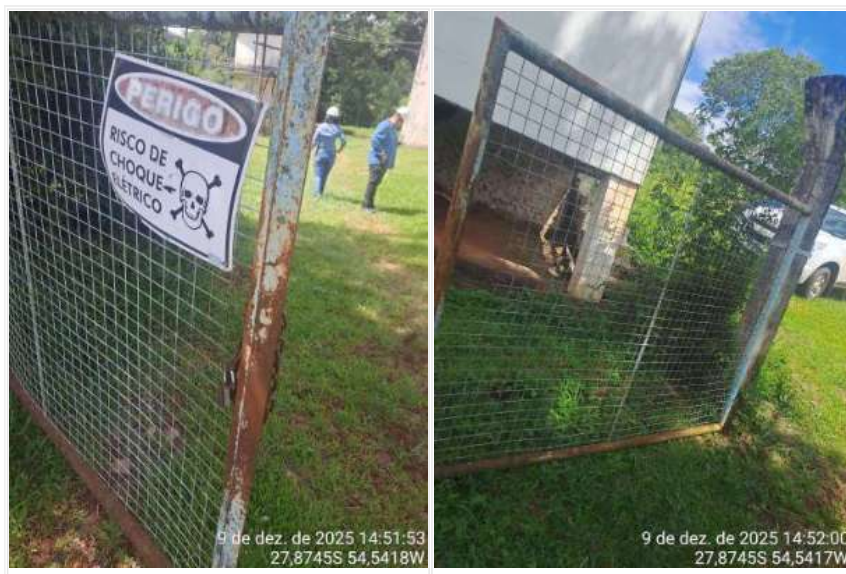
**Figura 5 - Portão em condições ruins de conservação**

Conforme Checklist de Fiscalização, Captação Superficial de Água - Recalque, item 11, página 30, foi verificado que o portão está em condições ruins de conservação e é mantido sempre aberto, não restringindo adequadamente o acesso de pessoas não autorizadas.

**Determinação (D.8) – Restabelecer controle de acesso da Captação do Rio Santo Cristo e manter o portão fechado.**

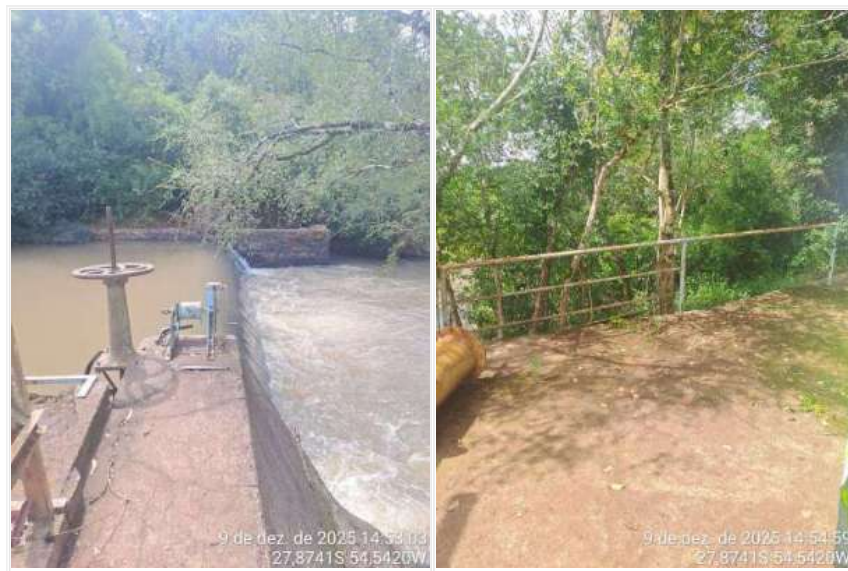
**Figura 6 - Áreas sem guarda-corpo e com proteção deficiente**

Conforme Checklist de Fiscalização, Captação Superficial de Água - Recalque, item 16, página 33, foi verificado que há áreas com riscos de queda e sem proteção adequada.

#### **Não Conformidade (NC.4) – Condições inseguras de circulação e acesso na Captação.**

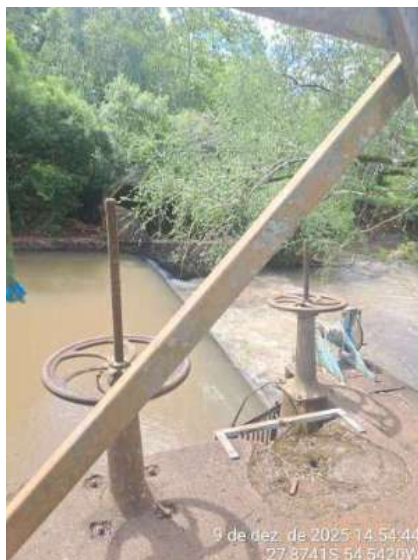
**Figura 7 - Equipamentos em condições inadequadas de manutenção**

Conforme Checklist de Fiscalização, Captação Superficial de Água - Recalque, item 19, página 34, foi verificado que as válvulas e comportas da Captação Santo Cristo estão com elevado grau de oxidação e com movimentação obstruída (emperrados).

**Determinação (D.10) – Recuperar condições de conservação, operação e manutenção dos equipamentos da Captação do Rio Santo Cristo.**

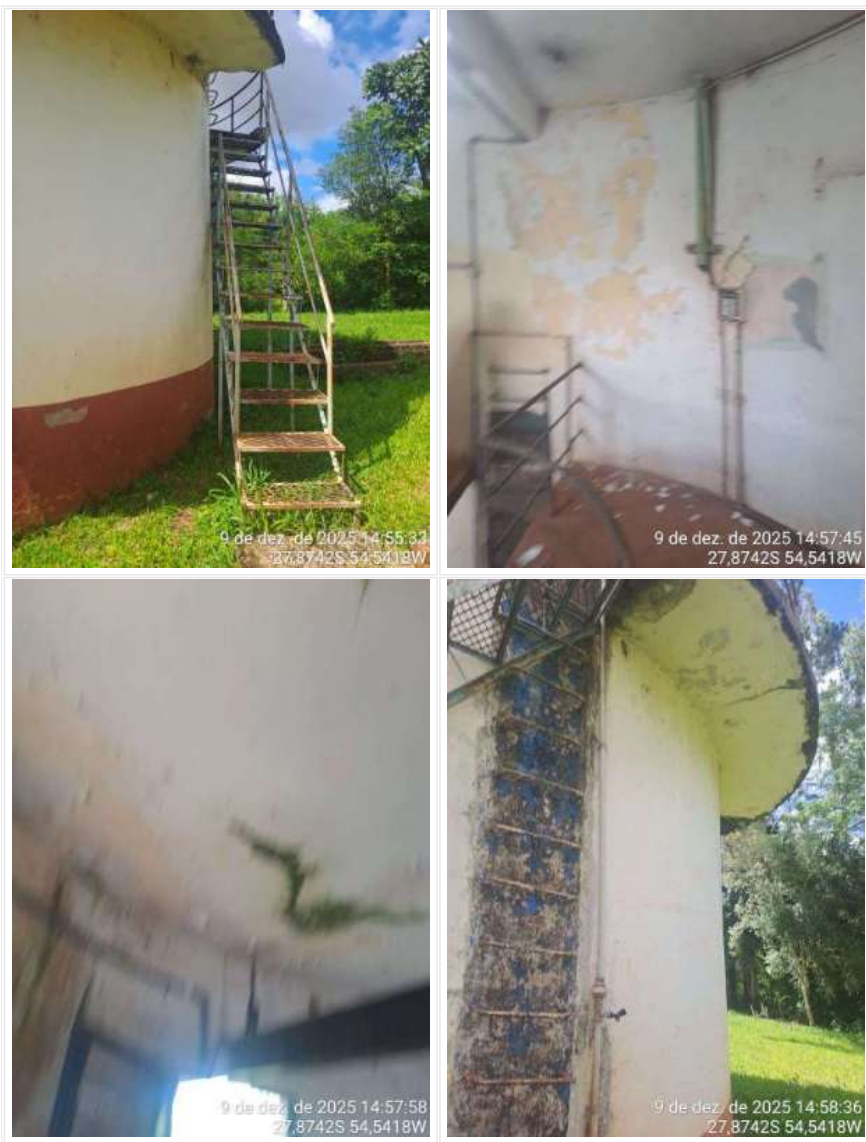
**Figura 8 - Sala de Bombas em condições inadequadas de conservação e manutenção**

Conforme Checklist de Fiscalização, Captação Superficial de Água - Recalque, item 22, página 36, foi verificado que a sala de bombas da Captação do Rio Santo Cristo apresenta problemas estruturais, pintura desgastada, paredes descascando e infiltrações.

**Não Conformidade (NC.5) – Manter estruturas em condições inadequadas de conservação, manutenção e operação.**

Determina-se que a Concessionária corrija as infiltrações, recupere os revestimentos/pintura e execute as intervenções necessárias para restabelecer a integridade e conservação da sala de bombas.

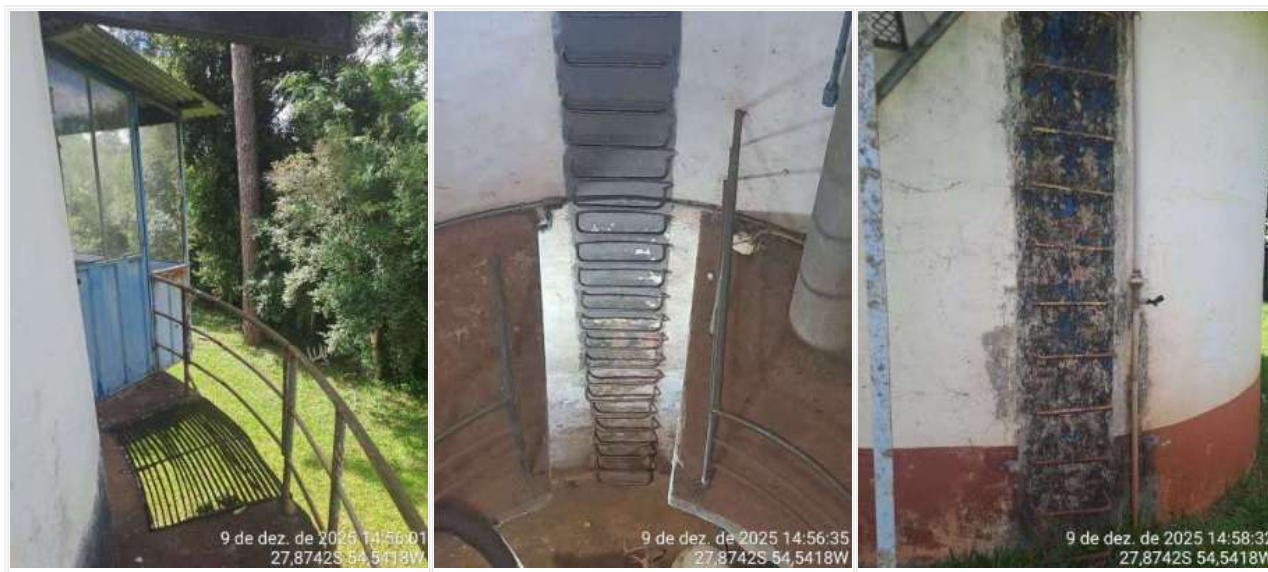
**Figura 9 - Dispositivos de segurança em condições inadequadas de conservação e manutenção**

Conforme Checklist de Fiscalização, Captação Superficial de Água - Recalque, item 24, página 38, foi verificado que a sala de bombas da Captação do Rio Santo Cristo está com os guarda-corpos oxidados e escadas sem proteção antiquedas.

**Não Conformidade (NC.6) – Dispositivos de proteção em desacordo com os requisitos de segurança.**

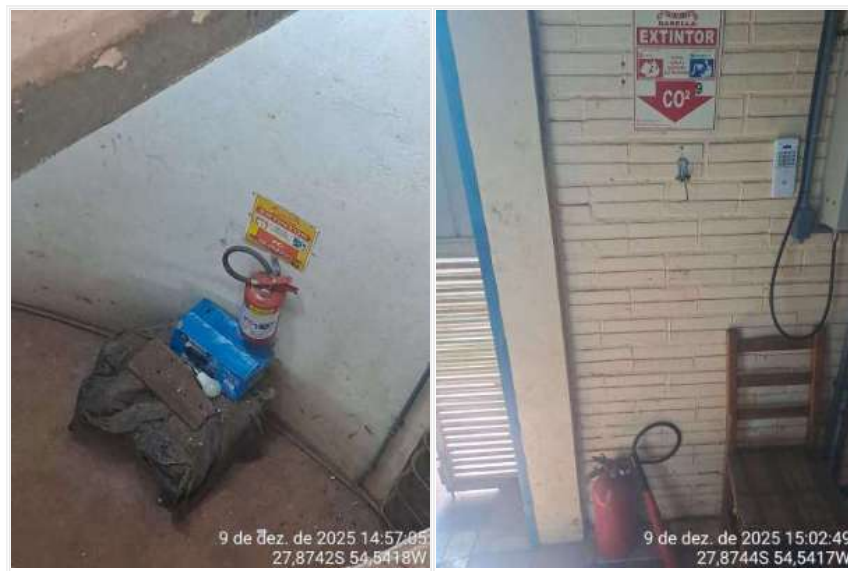
**Figura 10 - Extintores da sala de painéis da Captação do Rio Santo Cristo**

Conforme Checklist de Fiscalização, Captação Superficial de Água - Recalque, item 33, página 42, foi verificado que os extintores da sala de painéis da Captação do Rio Santo Cristo se encontram com a manutenção vencida e posicionados de maneira inadequada.

**Não Conformidade (NC.8) – Equipamento de combate a incêndio em condições inadequadas de operação.**

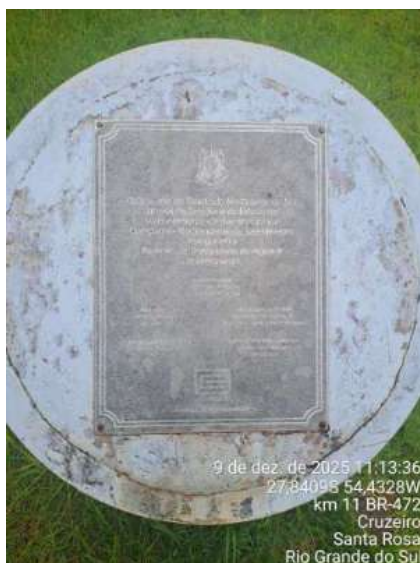
Figura 11 - Placa de identificação da ETA II

Conforme Checklist de Fiscalização, Estação de Tratamento de Água - ETA, item 10, página 44, foi verificado que a placa de inauguração da ETA II encontra-se em inegível e com pintura desgastada. Além disto, não foram localizadas placas CORSAN de identificação da ETA II.

##### **Determinação (D.16) – Efetuar a instalação de placas de identificação e advertência na ETA II e a recuperação da placa de inauguração.**

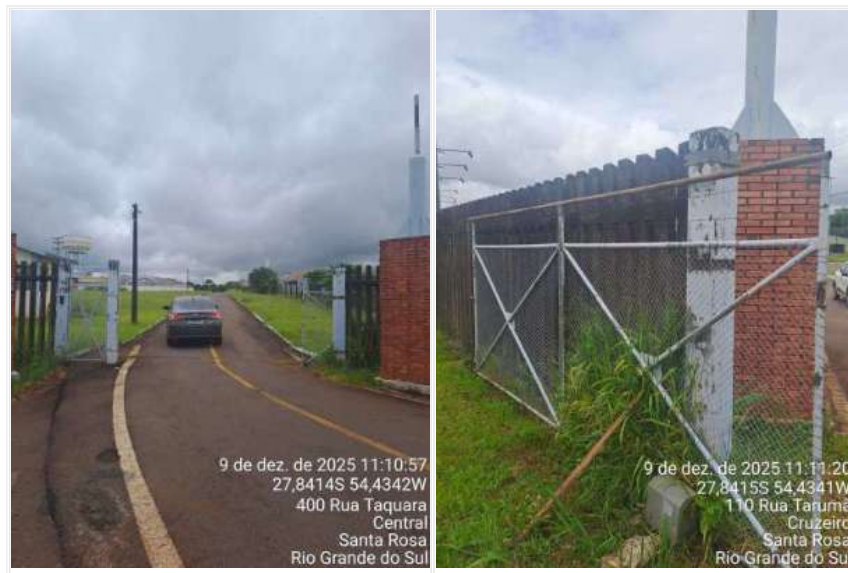
Figura 12 - Portão da ETA II em condições ruins de conservação e manutenção

Conforme Checklist de Fiscalização, Estação de Tratamento de Água - ETA, item 11, página 45, foi verificado que o portão está em condições ruins de conservação e é mantido sempre aberto, não restringindo adequadamente o acesso de pessoas não autorizadas.

**Determinação (D.17) – Restabelecer controle de acesso da ETA II e manter o portão fechado.**

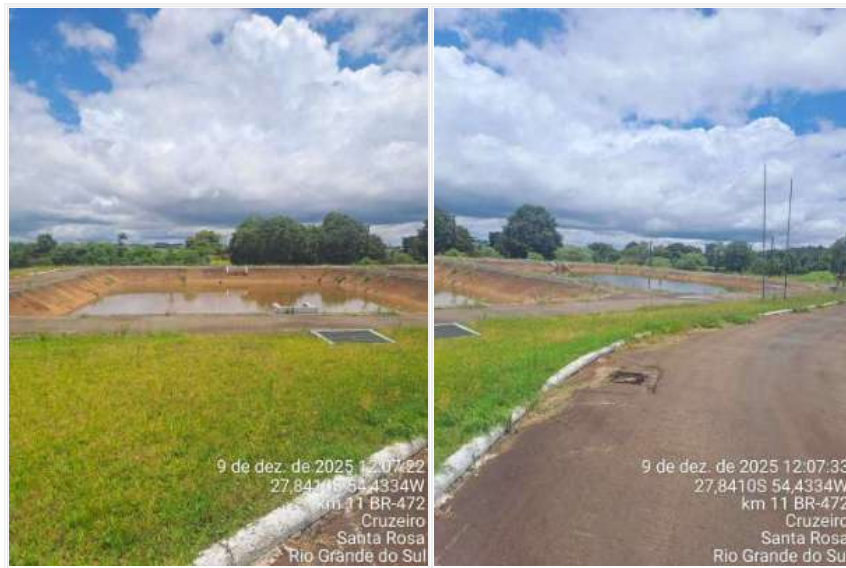
Figura 13 - Tanques de evaporação da ETA II

**Determinação (D.19) – Apresentar estudos e projetos para a reutilização das águas de lavagem dos filtros no processo de tratamento da ETA II.**

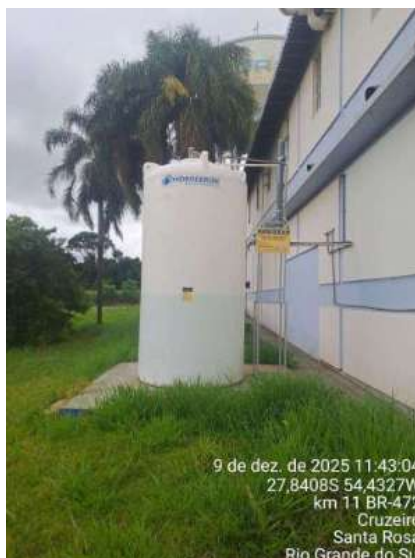
Figura 14 - Tanque de hipoclorito da ETA II

**CONSTATAÇÃO (C.24) – LOCAIS DE ARMAZENAMENTO/ACONDICIONAMENTO DOS PRODUTOS QUÍMICOS DA ETA II NÃO POSSUEM DISPOSITIVOS DE CONTENÇÃO EM CASO DE VAZAMENTOS.**

Conforme Checklist de Fiscalização, Estação de Tratamento de Água - ETA, item 29, página 59, foi verificado que o tanque de hipoclorito não possui bacia para contenção de vazamentos.

**Determinação (D.20) – Instalar bacia de contenção em todos os locais da ETA II onde houver armazenamento de produtos químicos em solução.**

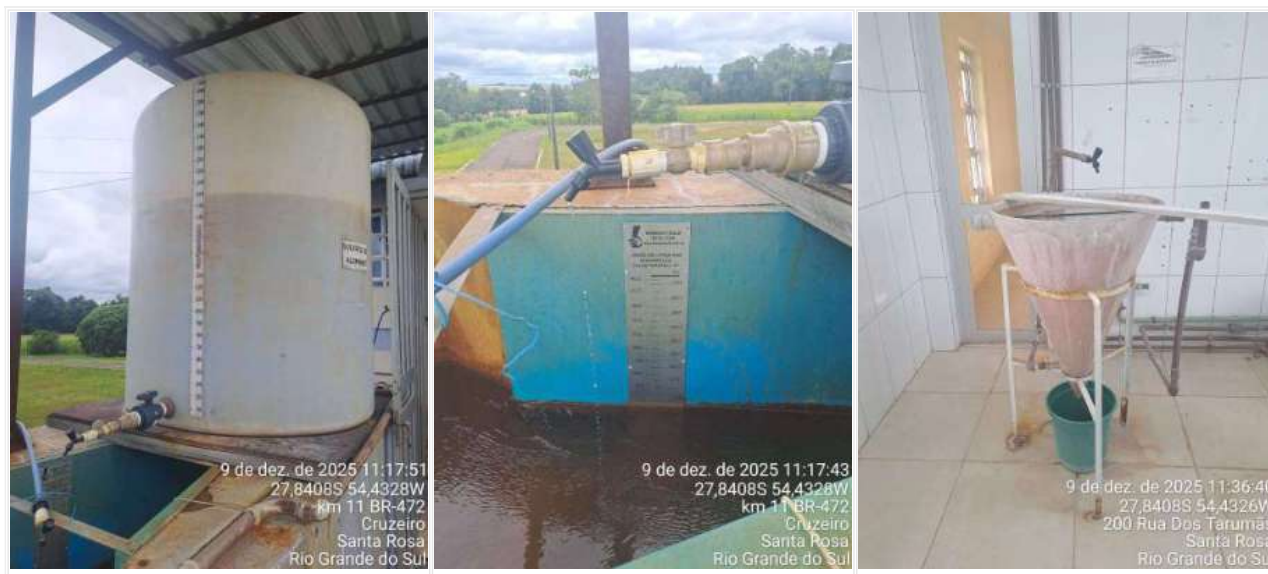
**Figura 15 - Dosagem de produtos químicos na ETA II**

**Não Conformidade (NC.9) – Dispositivo obsoleto de dosagem dos produtos químicos.**

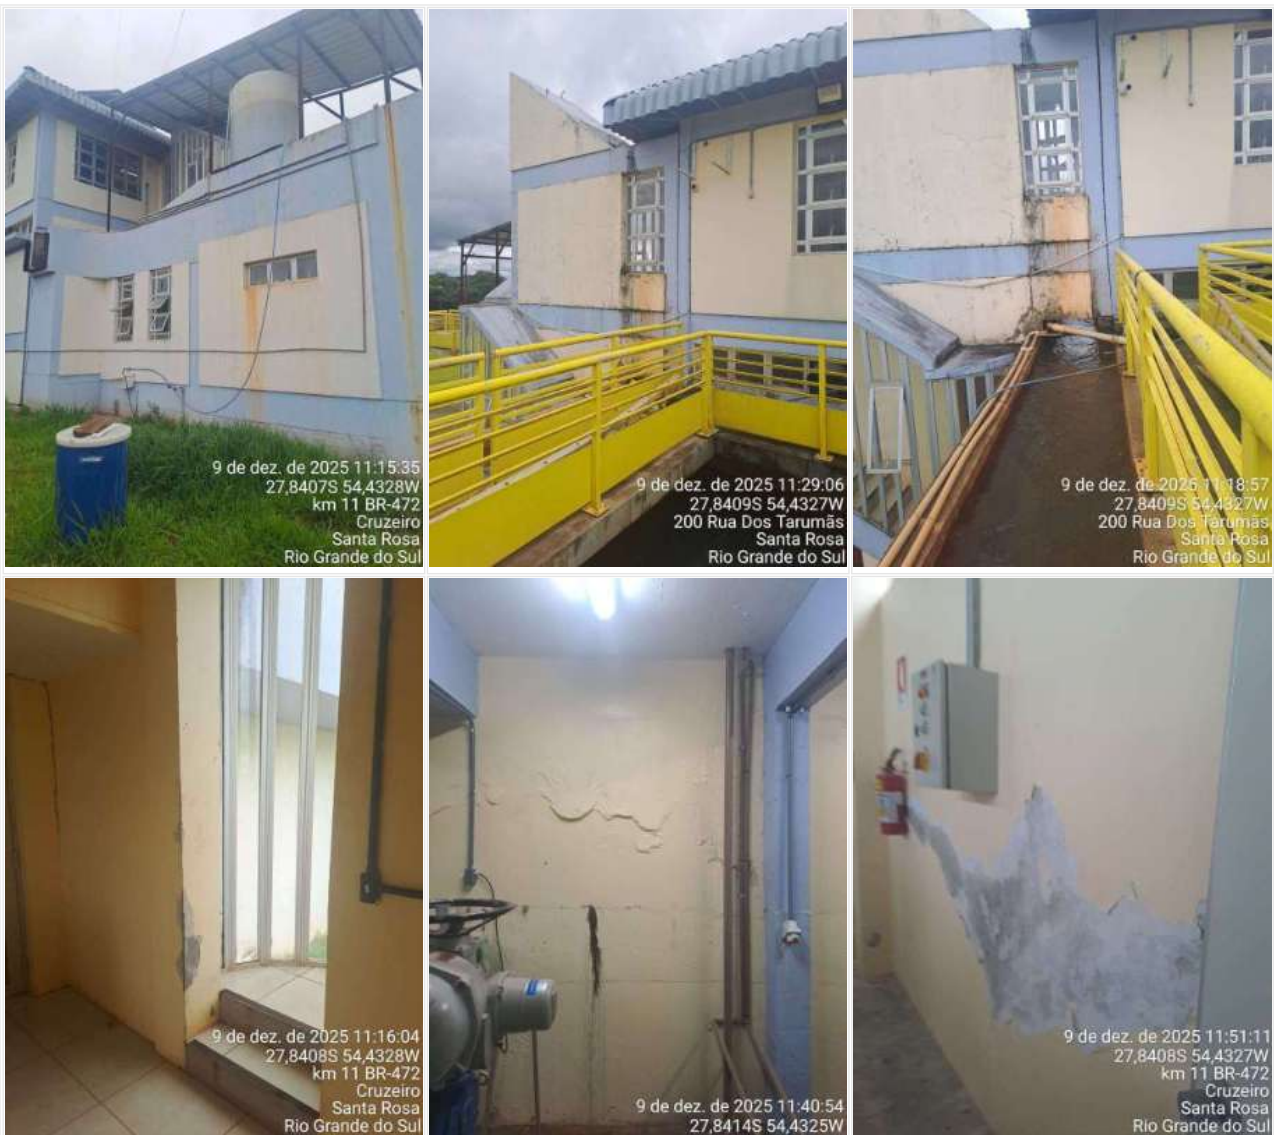
**Figura 16 - Estruturas da ETA II**

Conforme Checklist de Fiscalização, Estação de Tratamento de Água - ETA, item 38, página 63, foi verificado que a ETA apresenta estruturas sem acabamento, com pintura desgastada, paredes com fissuras e janelas quebradas.

**Não Conformidade (NC.10) – Manter estruturas em condições inadequadas de conservação, manutenção e operação.**

Determina-se que a Concessionária corrija as infiltrações, vidraças quebradas, recupere os revestimentos/pintura e execute as intervenções necessárias para restabelecer a integridade e conservação das estruturas da ETA II.

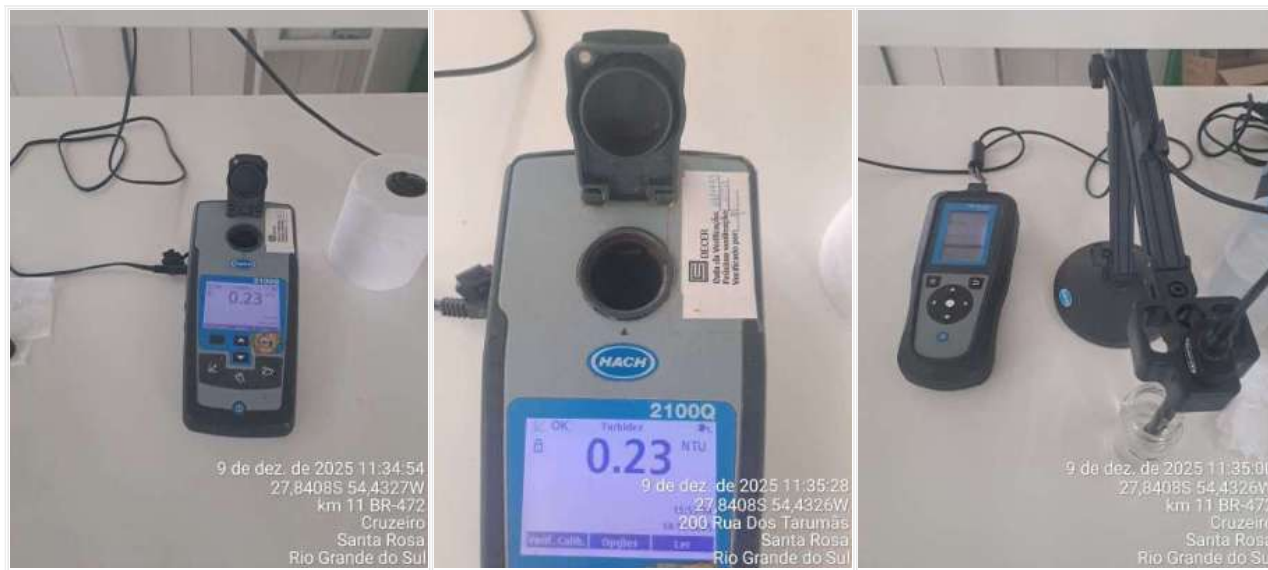
**Figura 17 - Equipamentos de análises sem certificado de calibração.**

#### **Determinação (D.26) – Apresentar os registros/certificados de calibração dos equipamentos de análises do laboratório da ETA II.**

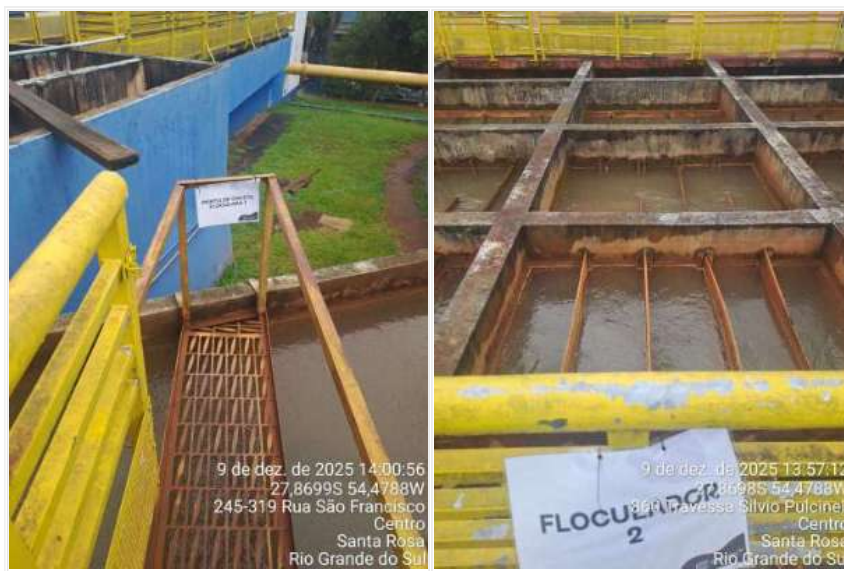
**Figura 18 - Placas confeccionadas em papel sulfite**

**Determinação (D.29) – Efetuar a instalação de placas/pintura adequadas de identificação e de advertência nas unidades de tratamento da ETA I.**

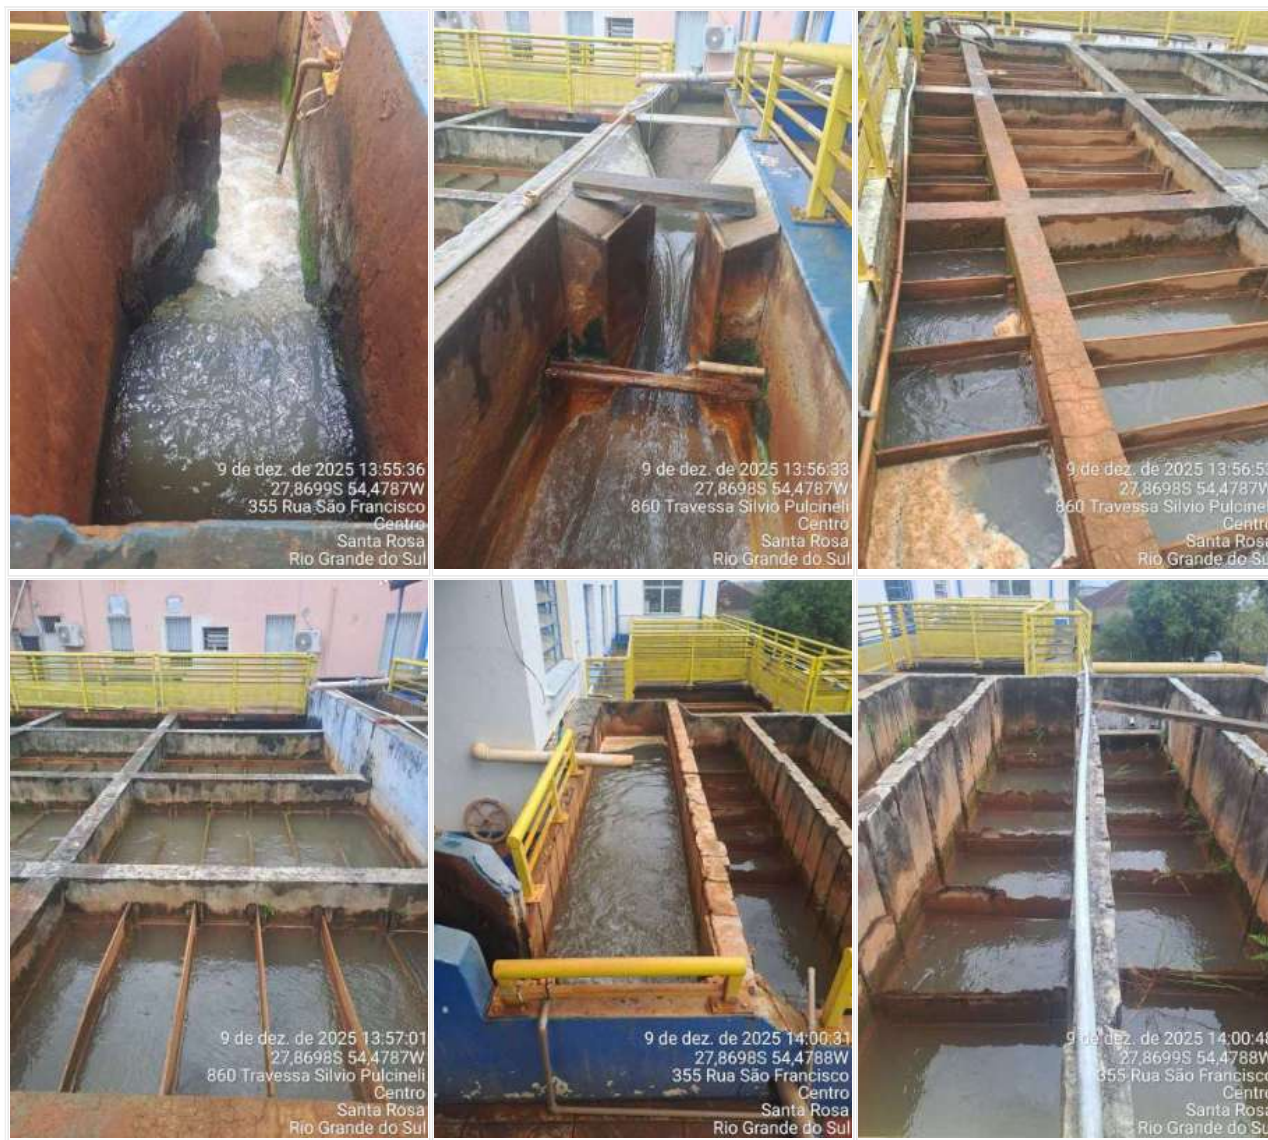
Conforme Checklist de Fiscalização, Estação de Tratamento de Água - ETA, item 14, página 84, foi verificado que as unidades de tratamento da ETA I estão em condições precárias de conservação, manutenção e operação. As estruturas apresentam fissuras, deslocamentos, infiltrações, acúmulo de lodo e materiais com elevada oxidação.

**Figura 19 - Unidades de tratamento em condições inadequadas de conservação, operação e manutenção**

**Não Conformidade (NC.11) – Manter estruturas em condições inadequadas de conservação, manutenção e operação.**

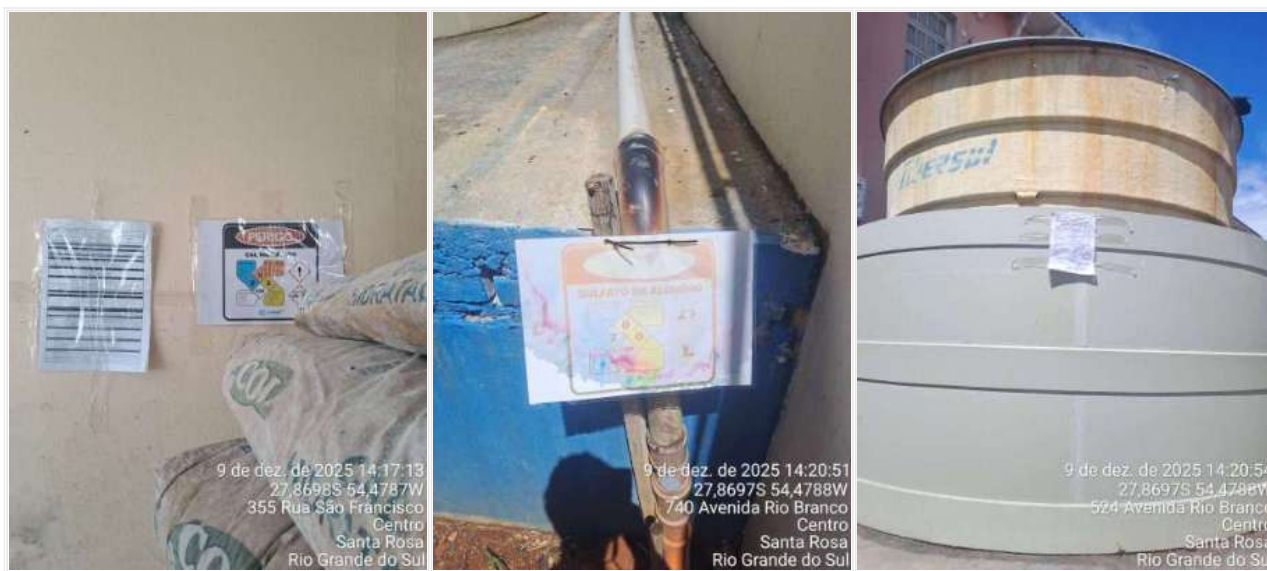
**Figura 20 - Placas confeccionadas em papel sulfite e coladas com fita adesiva**

**Determinação (D.33) – Efetuar a instalação de placas adequadas de identificação e de advertência dos produtos químicos utilizados nos processos de tratamento da ETA I.**

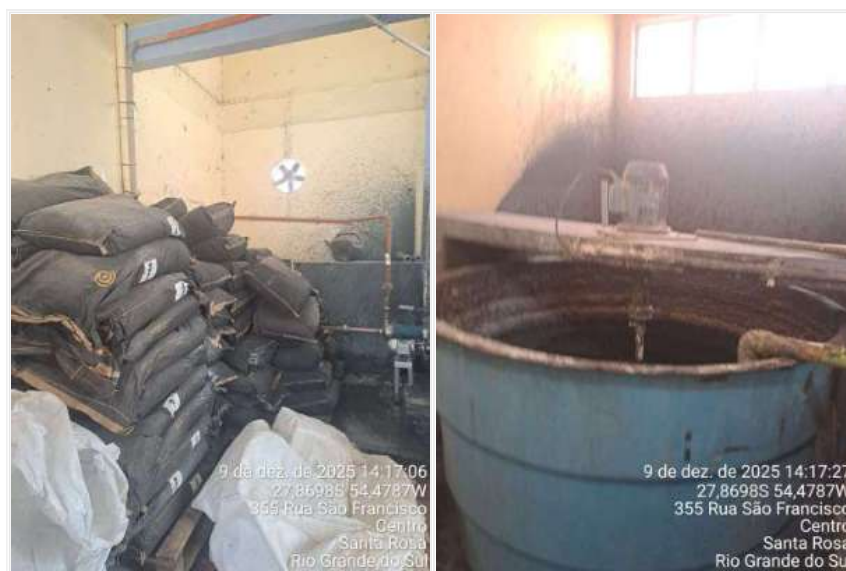
**Figura 21 - Casa de química com indícios de derramamentos**

**CONSTATAÇÃO (C.38) – LOCAIS DE ARMAZENAMENTO/ACONDICIONAMENTO DOS PRODUTOS QUÍMICOS NA ETA I APRESENTAM INDÍCIOS DE VAZAMENTO.**

Conforme Checklist de Fiscalização, Estação de Tratamento de Água - ETA, item 28, página 96, foi verificado que as tinas onde são preparados o sulfato de alumínio e carvão ativado possuem indícios de derramamentos e vazamentos.

**Determinação (D.34) – Efetuar a manutenção das tinas e tanques de preparação, bem como efetuar a limpeza do local.**

Determina-se que a concessionária realize a manutenção das tinas e tanques de preparação, de modo a sanar os vazamentos, bem como efetue a limpeza e organização do local. Ainda, determina-se que a concessionária efetue treinamentos e orientações aos colaboradores sobre boas práticas de preparo e manuseio de produtos químicos.

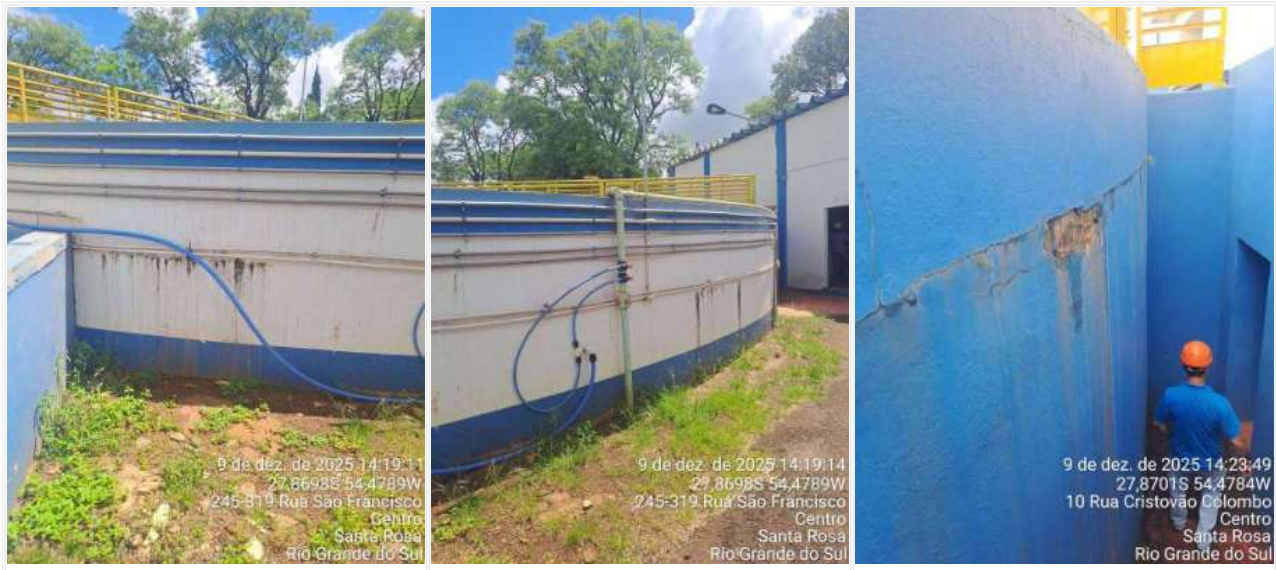
**Figura 23 - Estruturas da ETA I**

Conforme Checklist de Fiscalização, Estação de Tratamento de Água - ETA, item 38, página 100, foi verificado que as paredes externas dos filtros e decantadores apresentam indícios de infiltração. Ainda, foram identificadas fissuras e deslocamento nas paredes de unidade não identificada

**Não Conformidade (NC.13) – Manter estruturas em condições inadequadas de conservação, manutenção e operação.**

Determina-se que a Concessionária corrija as infiltrações, recupere os revestimentos/pintura e execute as intervenções necessárias para restabelecer a integridade e conservação das estruturas da ETA I.

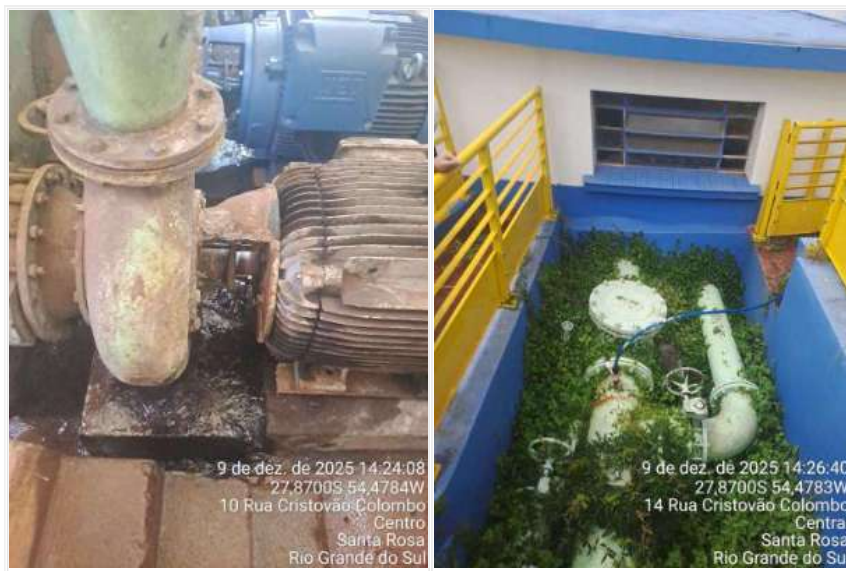
Conforme Checklist de Fiscalização, Booster/EEAT, item 17, página 127, foi identificado que o conjunto motor-bomba apresenta elevado grau de oxidação e vazamentos aparentes. Ainda, o local das tubulações de recalque está coberto por vegetação e necessita de manutenção.

**Figura 25 - Sistema de bombeamento em condições inadequadas**

**Não Conformidade (NC.14) – Manter sistemas e equipamentos em condições inadequadas de conservação, manutenção e operação.**

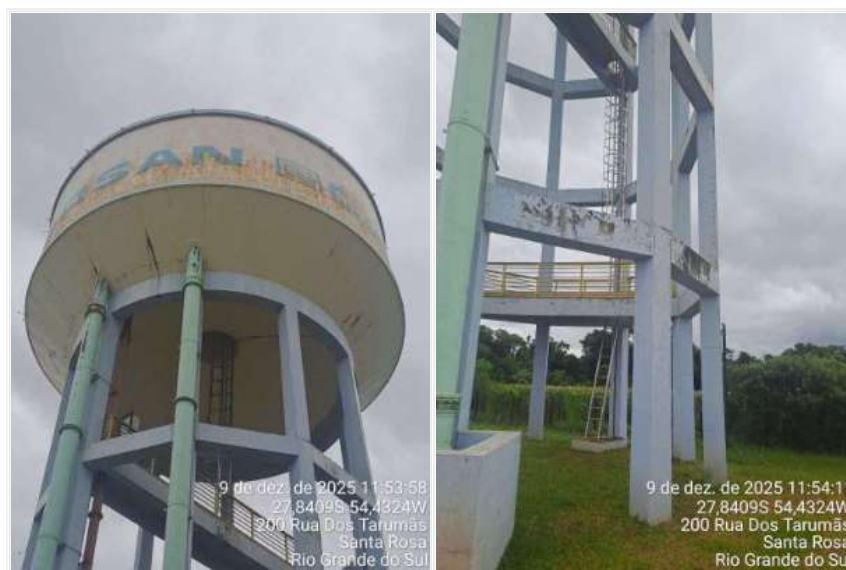
**Figura 26 - Estruturas do Reservatório da ETA II (Elevado)**

Conforme Checklist de Fiscalização, Reservatórios, item 13, página 151, foi identificado que o Reservatório elevado da ETA II possui estruturas com trincas, indícios de vazamentos e pintura com sinais de desgaste.

**Não Conformidade (NC.17) – Manter estruturas em condições inadequadas de conservação, manutenção e operação.**

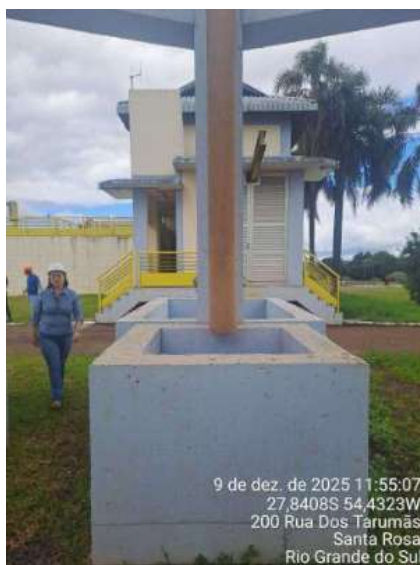
**Figura 27 - Extravasor do Reservatório elevado sem dispositivo limitador de poeira**

**Não Conformidade (NC.19) – Ausência de dispositivos de controle operacional.**

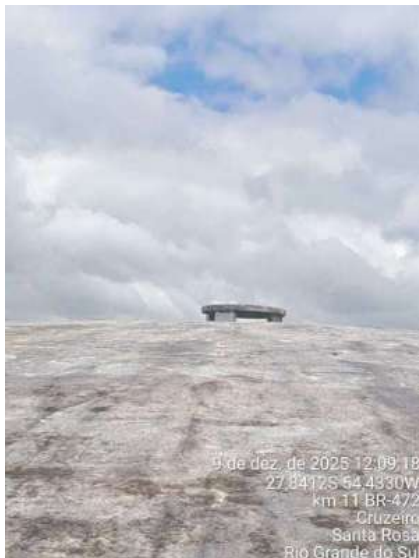
**Figura 27 - Sistema de ventilação do R1A sem dispositivo limitador de poeira**

**Não Conformidade (NC.21) – Ausência de dispositivos de controle operacional.**

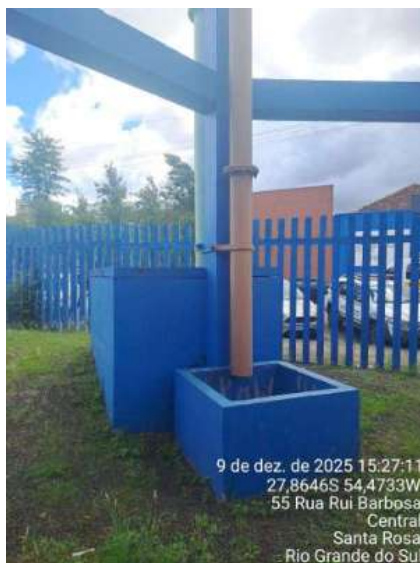
**Figura 28 - Extravador do R2A sem dispositivo limitador de poeira**

**Não Conformidade (NC.24) – Ausência de dispositivos de controle operacional.**

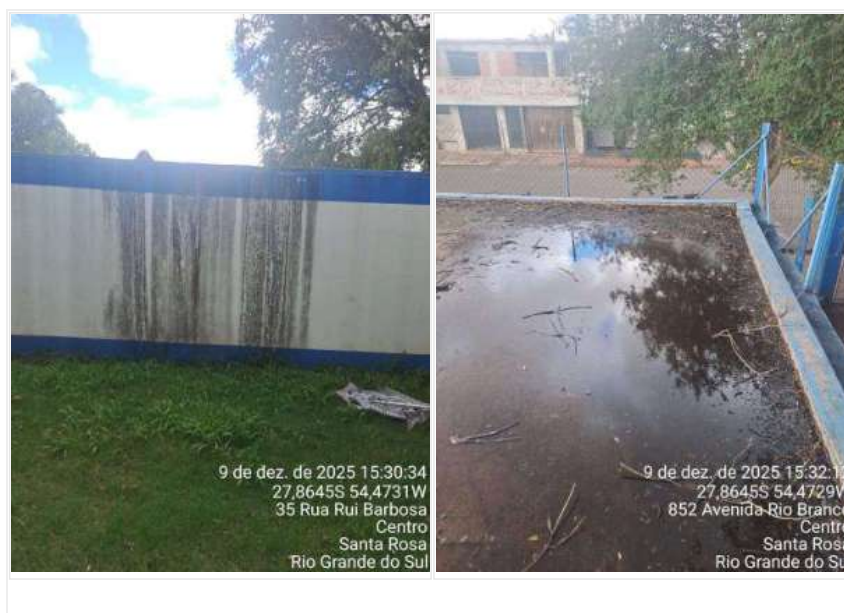
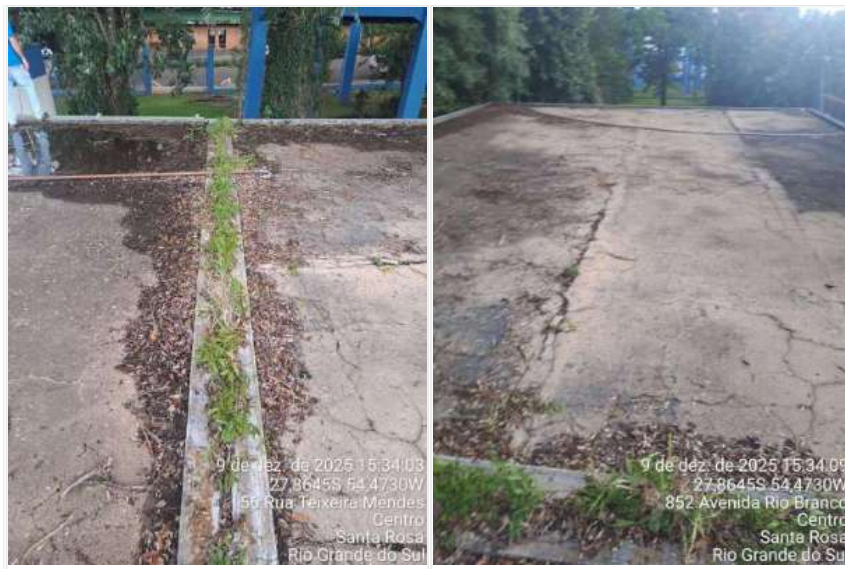
**Figura 29 - Estruturas do Reservatório R2B (Semienterrado)**

Conforme Checklist de Fiscalização, Reservatórios, item 13, página 180, foi identificado que o Reservatório R2B possui estruturas com indícios de infiltração, pintura desgastada e laje com trincas e acúmulo de água.

**Não Conformidade (NC.25) – Manter estruturas em condições inadequadas de conservação, manutenção e operação.**

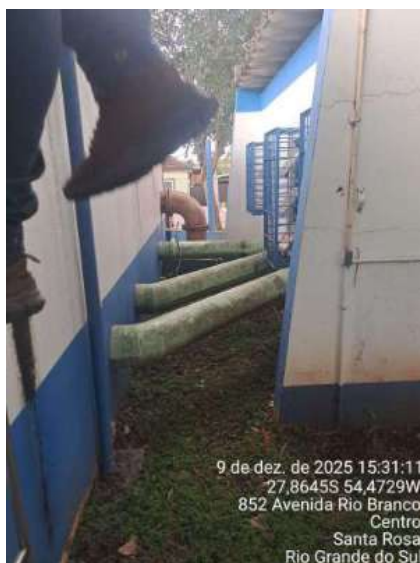
**Figura 30 - Extravasador do Reservatório R2B sem dispositivo limitador de poeira**

**Não Conformidade (NC.27) – Ausência de dispositivos de controle operacional.**

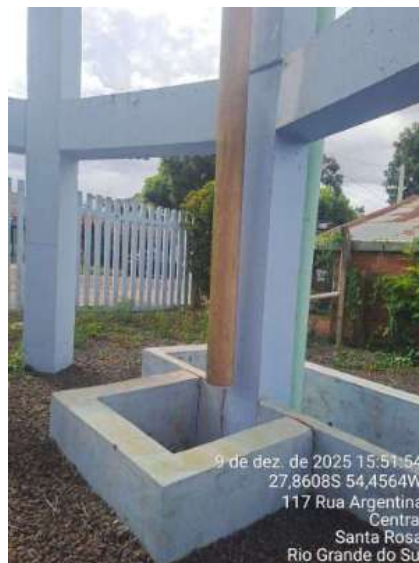
**Figura 32 - Extravasor do Reservatório R4 sem dispositivo limitador de poeira**

**Não Conformidade (NC.30) – Ausência de dispositivos de controle operacional.**

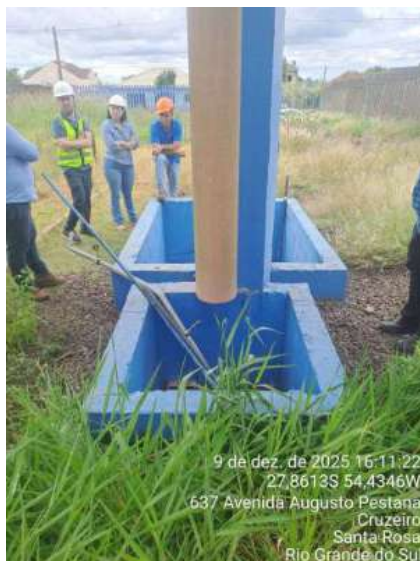
**Figura 32 - Extravasor do Reservatório R5 sem dispositivo limitador de poeira**

**Não Conformidade (NC.32) – Ausência de dispositivos de controle operacional.**

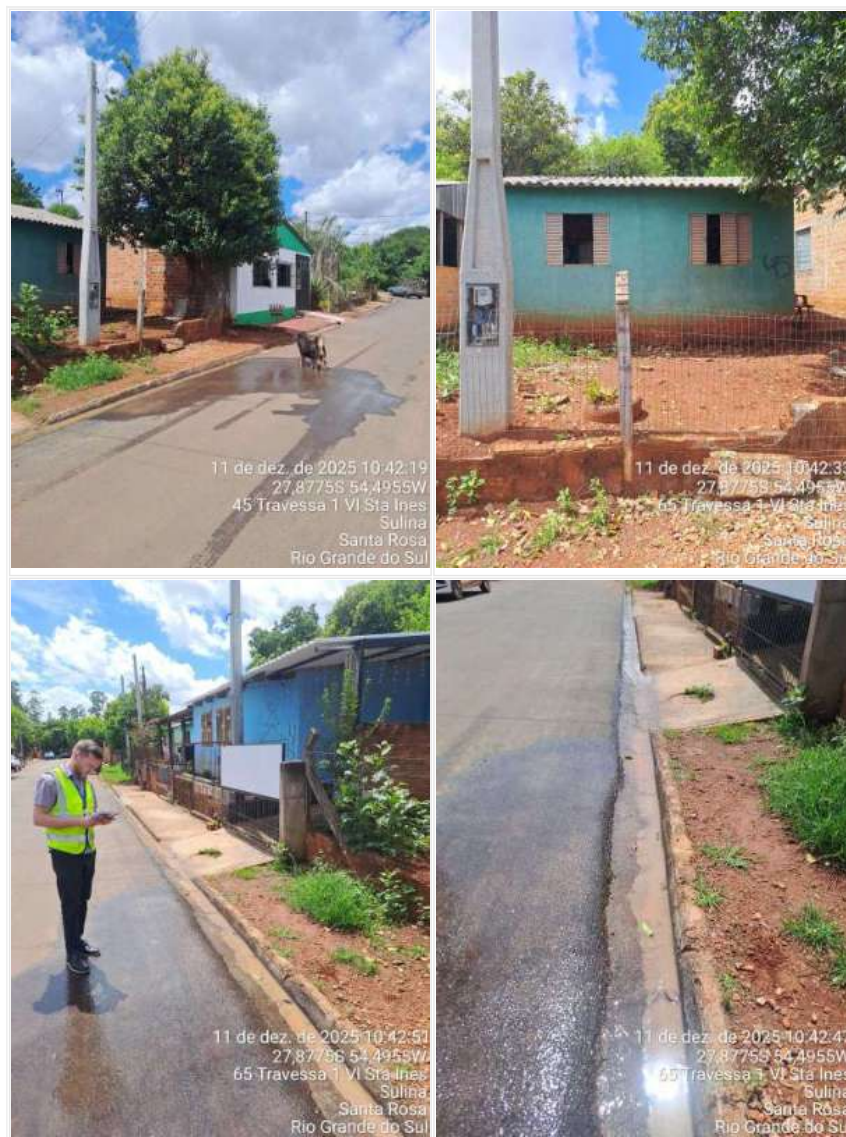
**Figura 33 - Vazamento na rede de água (Travessa 1, nº 45, Bairro Vila Santa Inês)**

**CONSTATAÇÃO (C.79) – VAZAMENTO DE ÁGUA EM REDE DE ABASTECIMENTO.**

Conforme Checklist de Fiscalização, Pressões e Usuários, item 15, página 257, foi identificado vazamento na rede de água no endereço Travessa 1, nº 45, Bairro Vila Santa Inês.

**Determinação (D.74) – Efetuar a manutenção da rede e sanar o vazamento.**

Determina-se que a concessionária efetue a manutenção da rede de água e elimine o vazamento identificado.
