AGÊNCIA ESTADUAL DE REGULAÇÃO DOS SERVIÇOS PÚBLICOS DELEGADOS DO RIO GRANDE DO SUL  
Av. Borges de Medeiros, 659 - 14º andar - Bairro Centro - CEP 90020-023 - Porto Alegre - RS - www.agergs.rs.gov.br  
CNPJ 01.962.045/0001-00

## RELATÓRIO DE FISCALIZAÇÃO Nº 33/2025 - DSI

Este relatório apresenta os resultados da fiscalização realizada no **Sistema de Abastecimento de Água da Companhia Riograndense de Saneamento – CORSAN**, no município de **Santa Rosa/RS**, nos dias **09 e 10 de dezembro de 2025**.

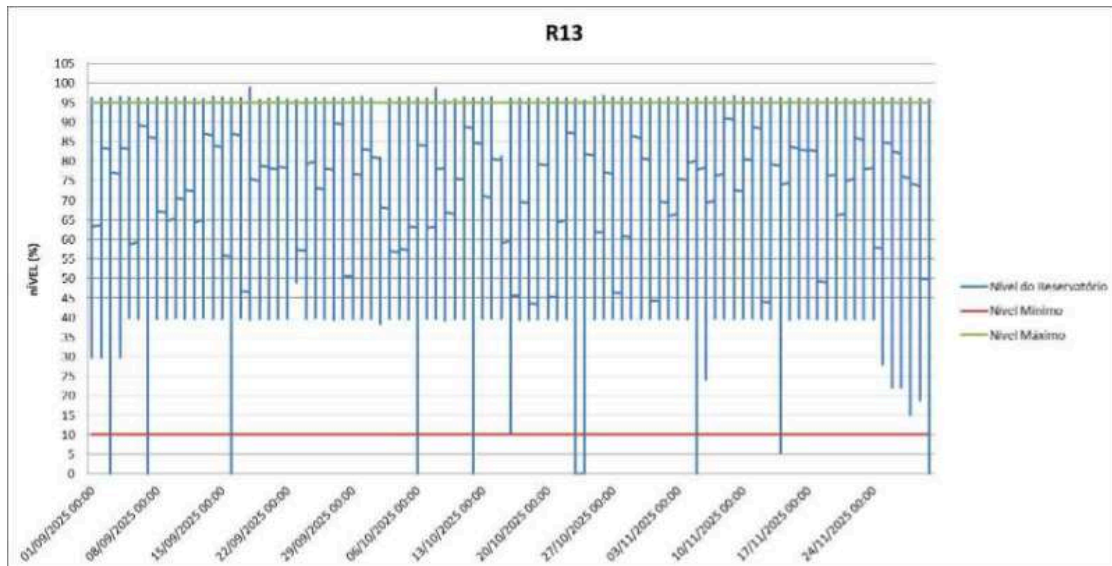
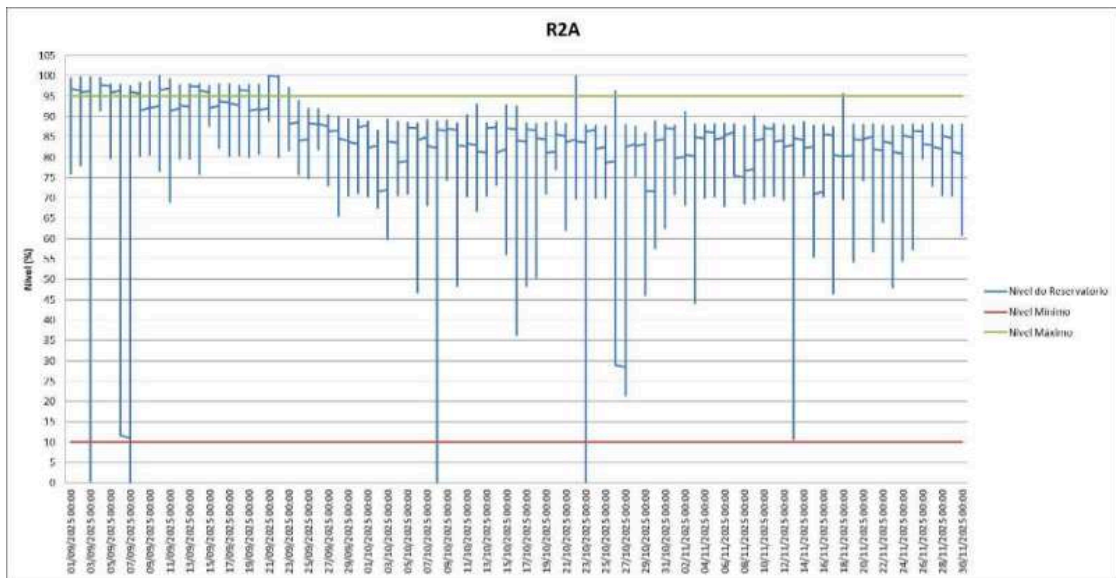
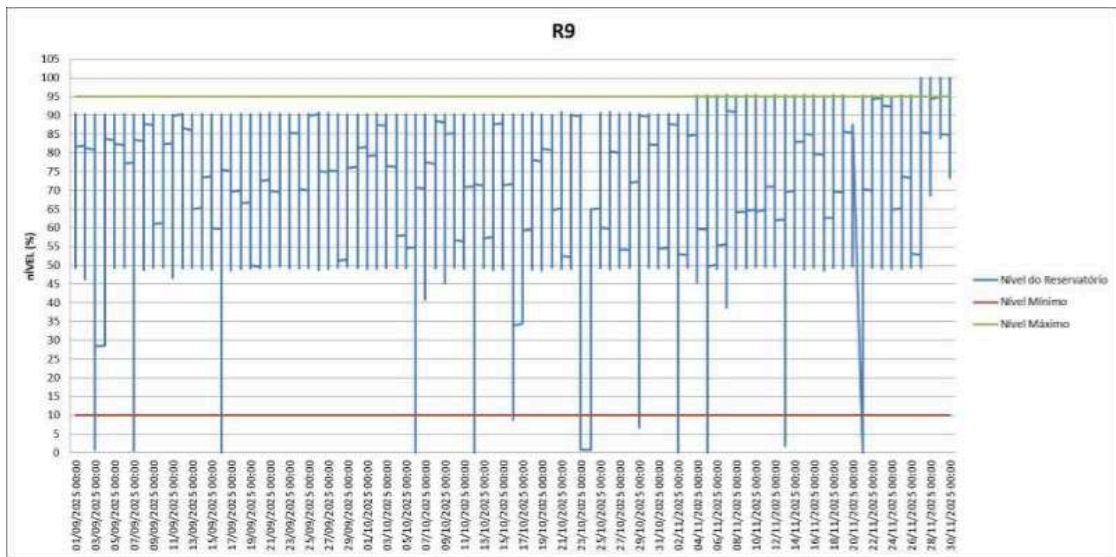
**Figura 34 - Níveis dos Reservatórios**

Os gráficos de níveis dos reservatórios foram gerados a partir dos dados brutos disponibilizados pela Concessionária. Conforme análise, verificou-se que houve grande inconsistência nos dados disponibilizados, uma vez que foram apresentados dados com intervalos discrepantes entre leituras, ausência de datas e horários, além de leituras vazias. Ainda, foram disponibilizadas medições efetuadas a cada minuto, gerando quantidade significativa de leituras e prejudicando uma análise consistente. Entretanto, foi possível verificar que houveram eventos de extravasamentos (>95%) e desabastecimentos (<10%) em praticamente todos os reservatórios do sistema.
