RELATÓRIO DE FISCALIZAÇÃO Nº 34/2025 - DSI

Este relatório apresenta os resultados da fiscalização realizada no **Sistema de Esgotamento Sanitário da Companhia Riograndense de Saneamento – CORSAN**, no município de **Santa Rosa/RS**, no dia **10 de dezembro de 2025**.

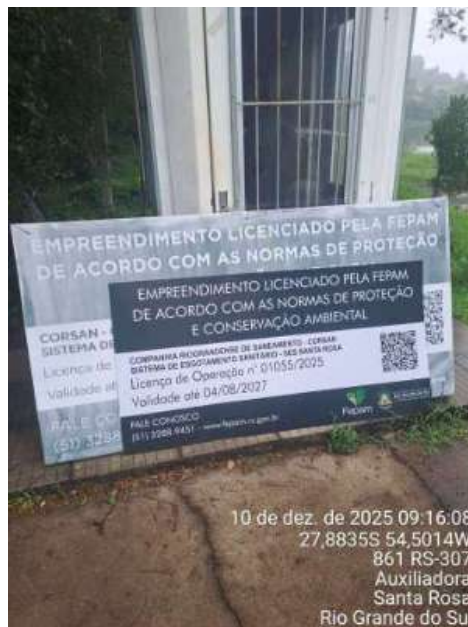
Figura 2 - Placa de identificação da ETE

CONSTATAÇÃO (C.2) – PLACAS/PINTURA DE SINALIZAÇÃO, ADVERTÊNCIA E/OU IDENTIFICAÇÃO DA ETE SANTA ROSA SE ENCONTRAM EM CONDIÇÕES INADEQUADAS DE CONSERVAÇÃO E MANUTENÇÃO.

Conforme Checklist de Fiscalização, Estação de Tratamento de Esgoto - ETE, item 10, página 2, foi verificado que a placa de identificação da ETE não se encontra instalada.

Determinação (D.1) – Efetuar a instalação da placa de identificação e advertência da ETE Santa Rosa.

Determina-se que a concessionária efetue instalação da placa de identificação da estação de tratamento de esgoto (FEPAM).

Prazo: 10 dias a contar do recebimento do termo de notificação.

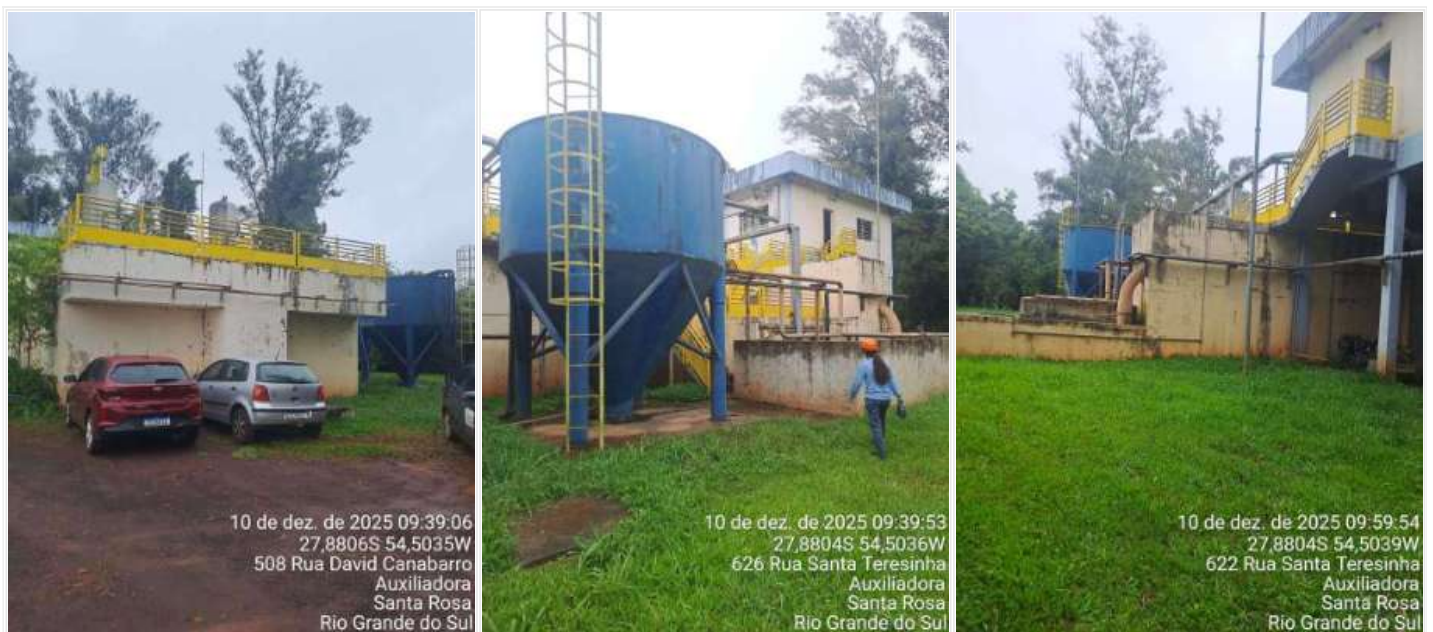
Figura 3 - Pintura da ETE Santa Rosa

CONSTATAÇÃO (C.3) – ETE SANTA ROSA NÃO POSSUI ESTRUTURAS ÍNTEGRAS E EM BOAS CONDIÇÕES DE CONSERVAÇÃO, OPERAÇÃO E MANUTENÇÃO.

Conforme Checklist de Fiscalização, Estação de Tratamento de Esgoto - ETE, item 13, página 4, foi verificado que a pintura da ETE está desgastada.

Não Conformidade (NC.1) – Manter sistemas e equipamentos em condições inadequadas de conservação, manutenção e operação.

Determinação (D.2) – Realizar a manutenção da pintura da ETE Santa Rosa.

Determina-se que a concessionária realize a manutenção da pintura da ETE.

Prazo: 90 dias a contar do recebimento do termo de notificação.

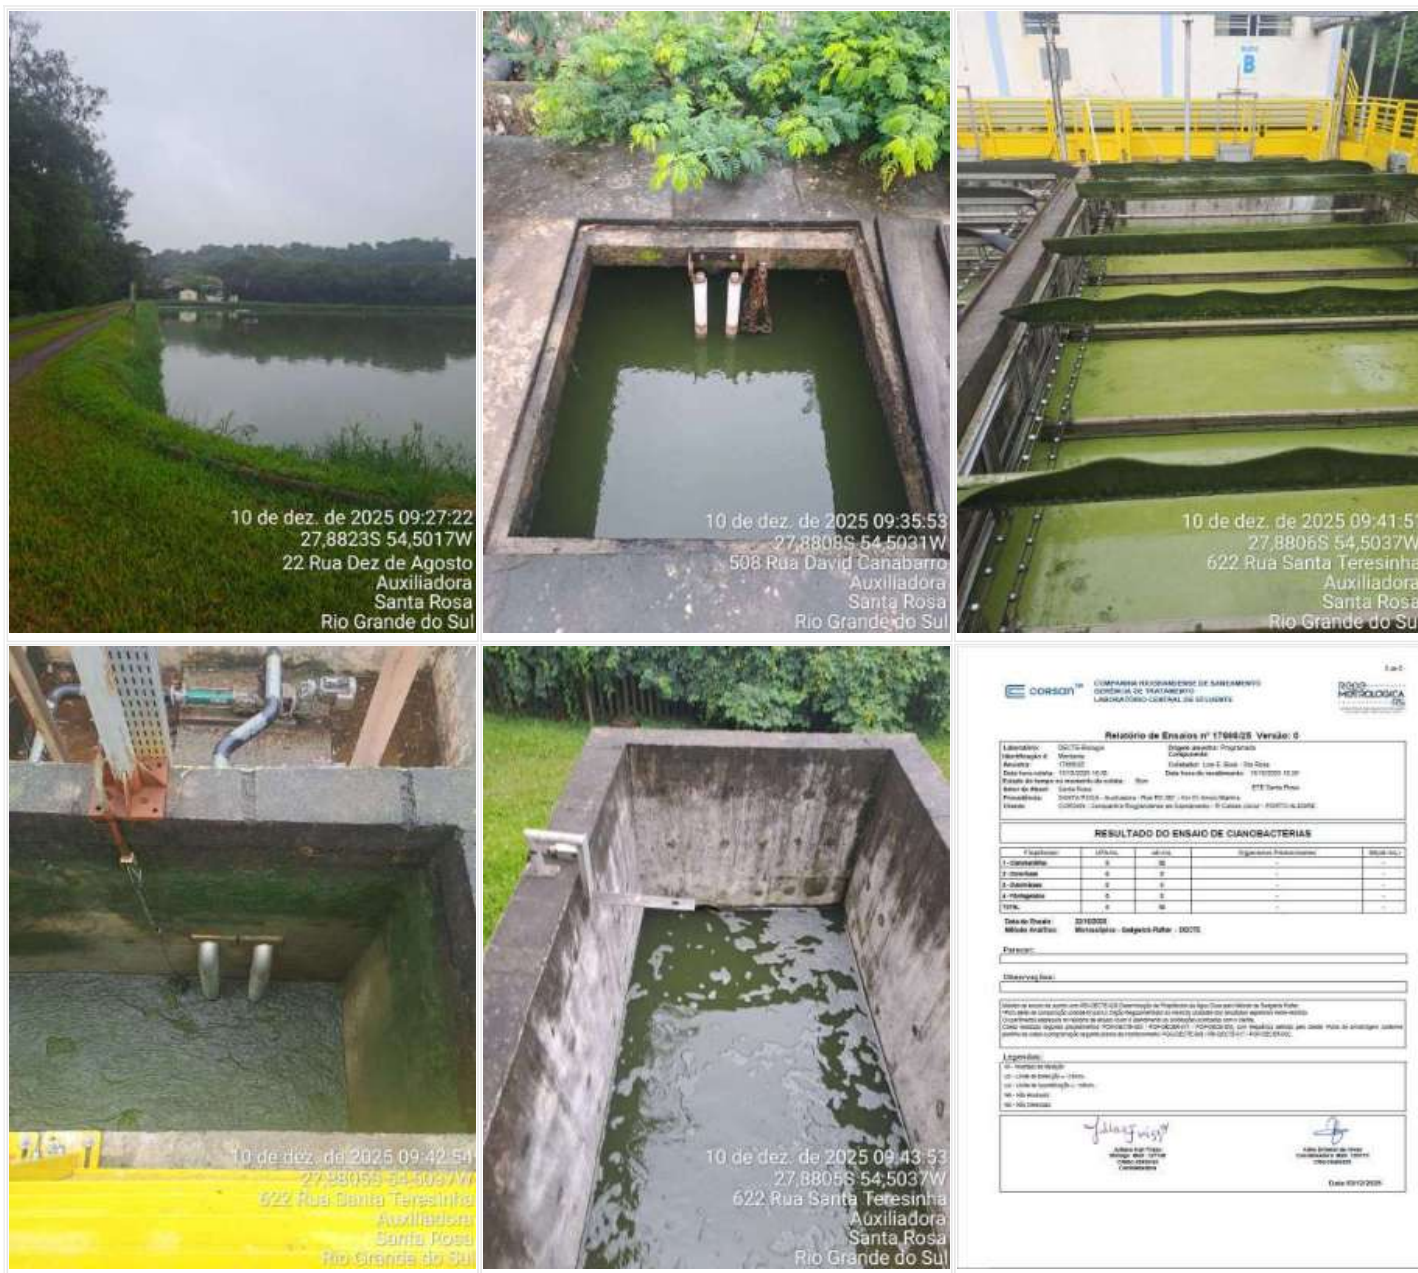
Figura 4 - Efluente com floração de algas e cianobactérias

CONSTATAÇÃO (C.5) – UNIDADES DE TRATAMENTO DA ETE SANTA ROSA NÃO POSSUEM ESTRUTURAS ÍNTEGRAS E EM BOAS CONDIÇÕES DE CONSERVAÇÃO, OPERAÇÃO E MANUTENÇÃO.

Conforme Checklist de Fiscalização, Estação de Tratamento de Esgoto - ETE, item 15, página 5, foi verificado que o efluente em tratamento apresenta elevada floração de algas e o efluente final apresenta indícios de tratamento insuficiente, hipótese confirmada conforme laudos de análises apresentados na Carta 2251/2025 e seus anexos.

Conforme Carta 2251/2025 e seus anexos, foi verificado que a A LO não traz padrão de emissão (limite numérico) de cianobactérias na tabela de padrões do efluente, porém traz a obrigação de monitoramento de águas superficiais (montante/jusante), minimamente bimestral, incluindo o parâmetro Densidade de cianobactérias (cél./mL) e, para o esgoto tratado, a LO exige que o monitoramento seja feito trimestralmente.

Nesse sentido, foi verificado que no mês de Abril/2025 houve ocorrência semelhante ao verificado *in loco*, com aumento expressivo (>100 vezes) da densidade de cianobactérias a jusante (Tabela 1), com predominância da cianobactéria *Planktothrix sp.* associada a ambientes eutrofizados e com potencial produção de toxinas e compostos causadores de gosto e odor. Esses resultados indicam influência plausível por contribuição da ETE, direta ou indireta, especialmente pela carga de nutrientes (nitrogênio e fósforo) no período.

Não Conformidade (NC.2) – Ineficiência operacional dos sistemas de tratamento.

Determinação (D.4) – Efetuar a manutenção e o controle do tratamento de efluente da ETE Santa Rosa.

Determina-se que a concessionária efetue a manutenção do tratamento e o controle microbiológico do efluente de modo a sanar a proliferação de algas e cianobactérias.

Prazo: 30 dias a contar do recebimento do termo de notificação.

Recomendação (R.1) – Realizar a remoção mecânica do lodo e a adição de químicos ao efluente em tratamento.

Recomenda-se que a concessionária realize a remoção mecânica do lodo através de raspadores e adicione químicos (Ex: carvão ativado, polímeros) para conter a proliferação de algas e cianobactérias.

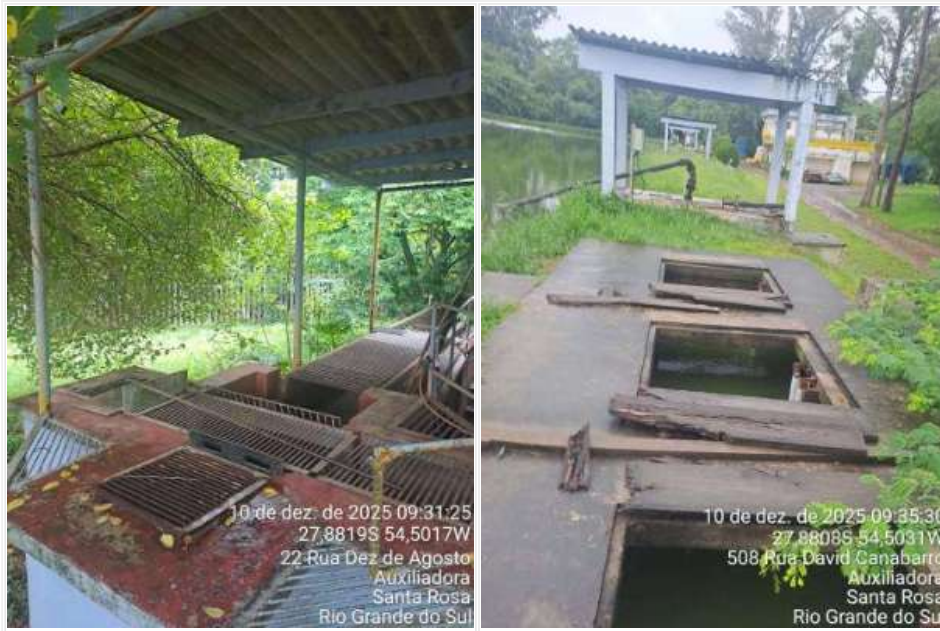
Figura 5 - Áreas sem proteção antiquedas e com risco de acidentes

CONSTATAÇÃO (C.6) – UNIDADES DE TRATAMENTO DA ETE SANTA ROSA NÃO POSSUEM CONDIÇÕES SEGURAS PARA O DESEMPENHO DAS ATIVIDADES DE OPERAÇÃO E MANUTENÇÃO.

Conforme Checklist de Fiscalização, Estação de Tratamento de Esgoto - ETE, item 16, página 7, foi verificado que a área do gradeamento de efluente bruto não possui proteção antiquedas, bem como as EBEs próximas às lagoas não possuem tampas.

Não Conformidade (NC.3) – Condições inseguras de acesso e circulação em áreas operacionais.

Conforme Norma ABNT NBR 12209/1992 - Projeto de estações de tratamento de esgoto sanitário, o acesso às unidades deve ser fácil e adequado às condições de segurança e comodidade da operação.

Determinação (D.5) – Efetuar a instalação de dispositivos de proteção antiquedas no gradeamento e tampas nas EBEs da ETE Santa Rosa.

Determina-se que a concessionária efetue a instalação de proteção antiquedas no gradeamento de efluente bruto, bem como instale tampas de proteção nas EBEs.

Prazo: 90 dias a contar do recebimento do termo de notificação.

Recomendação (R.2) – Realizar a instalação de guarda-corpos e linha de vida no gradeamento.

Recomenda-se que a concessionária realize a instalação de linha de vida no gradeamento de modo a evitar quedas durante a limpeza do local, bem como a instalação de guarda-corpos na lateral da unidade.

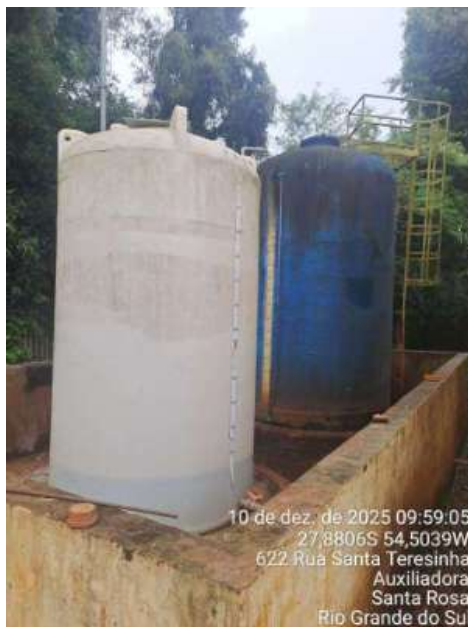
Figura 6 - Tanques de produtos químicos sem identificação

CONSTATAÇÃO (C.9) – PRODUTOS QUÍMICOS UTILIZADOS NO PROCESSO DE TRATAMENTO NÃO POSSUEM PLACAS DE SINALIZAÇÃO, ADVERTÊNCIA E/OU IDENTIFICAÇÃO.

Conforme Checklist de Fiscalização, Estação de Tratamento de Esgoto - ETE, item 26, página 13, foi verificado que os locais de armazenamento e acondicionamento de produtos químicos não possuem placas de sinalização, advertência e/ou identificação.

Determinação (D.6) – Efetuar a instalação de placas de identificação e advertência em todos os locais de armazenamento e acondicionamento de produtos químicos na ETE Santa Rosa.

Determina-se que a concessionária realize a instalação de placas de identificação e advertência em todos os locais de armazenamento e acondicionamento de produtos químicos. As placas de identificação deverão conter dizeres como "Hipoclorito de Sódio", "Polímero", "Cloro de Férrio", "Sulfato de Alumínio", "Hidróxido de Cálcio", entre outros, de modo que seja possível a identificação de cada local e produto. As placas de advertência deverão conter avisos como "Proibido o acesso de pessoas não autorizadas", "Obrigatório o uso de EPI", "Riscos Químicos", "Riscos de Acidente" ou pictogramas entre outros que julgar compatível com os riscos existentes. Os materiais utilizados devem ser adequados às condições operacionais e ambientais, assegurando visibilidade, legibilidade e durabilidade.

Prazo: 90 dias a contar do recebimento do termo de notificação.

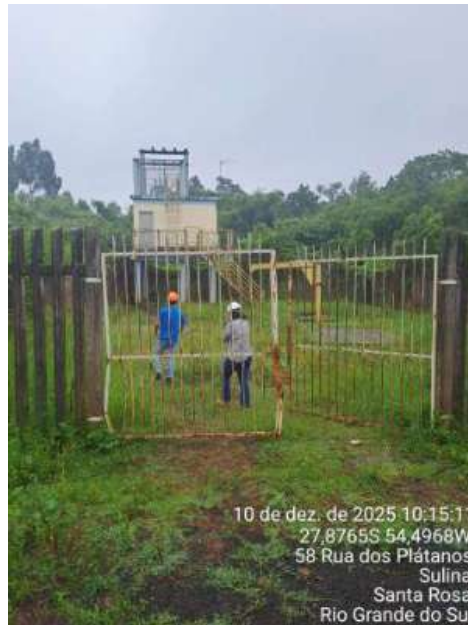
Figura 7 - Portão de acesso à EBE Santa Inês

Conforme Checklist de Fiscalização, Estação Elevatória de Esgoto - EEE, item 11, página 28, foi verificado que o portão de acesso à EBE Santa Inês está oxidado e com pintura desgastada.

Determinação (D.12) – Efetuar a manutenção e/ou substituição do portão de acesso à EBE Santa Inês.

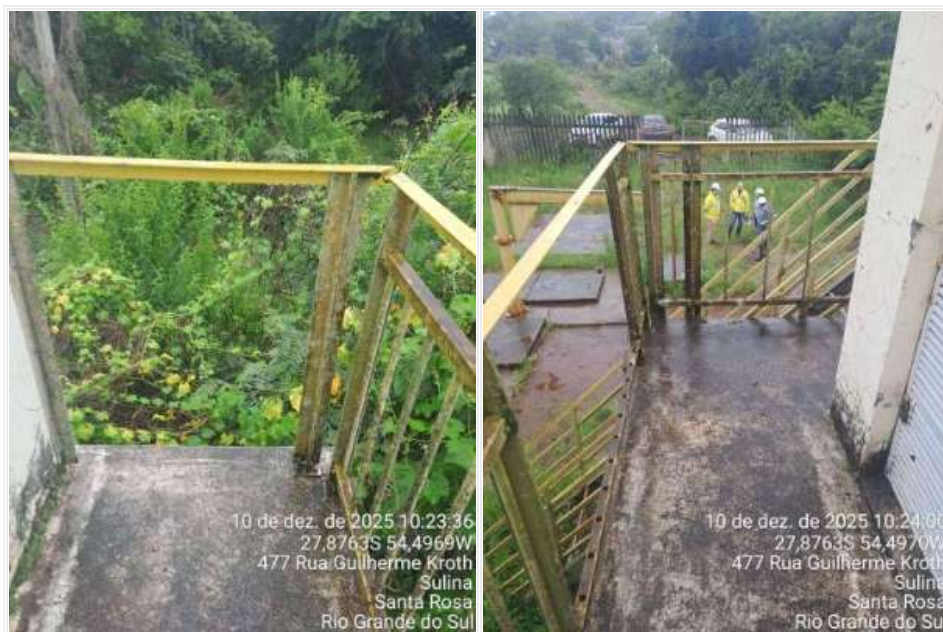
Figura 8 - Guarda-corpo em condições inadequadas de conservação

Conforme Checklist de Fiscalização, Estação Elevatória de Esgoto - EEE, item 20, página 31, foi verificado que os guarda-corpos estão oxidados e sem proteção anti-quedas adequada.

Não Conformidade (NC.5) – Condições inseguras de acesso e circulação em áreas operacionais.

Conforme Norma ABNT NBR 12208/1992 - Projeto de estações elevatórias de esgoto sanitário, as escadas e os acessos necessários ao pessoal de operação devem ser cômodos e seguros, protegidos com guarda-corpo, corrimão e piso antiderrapante de material resistente à corrosão.

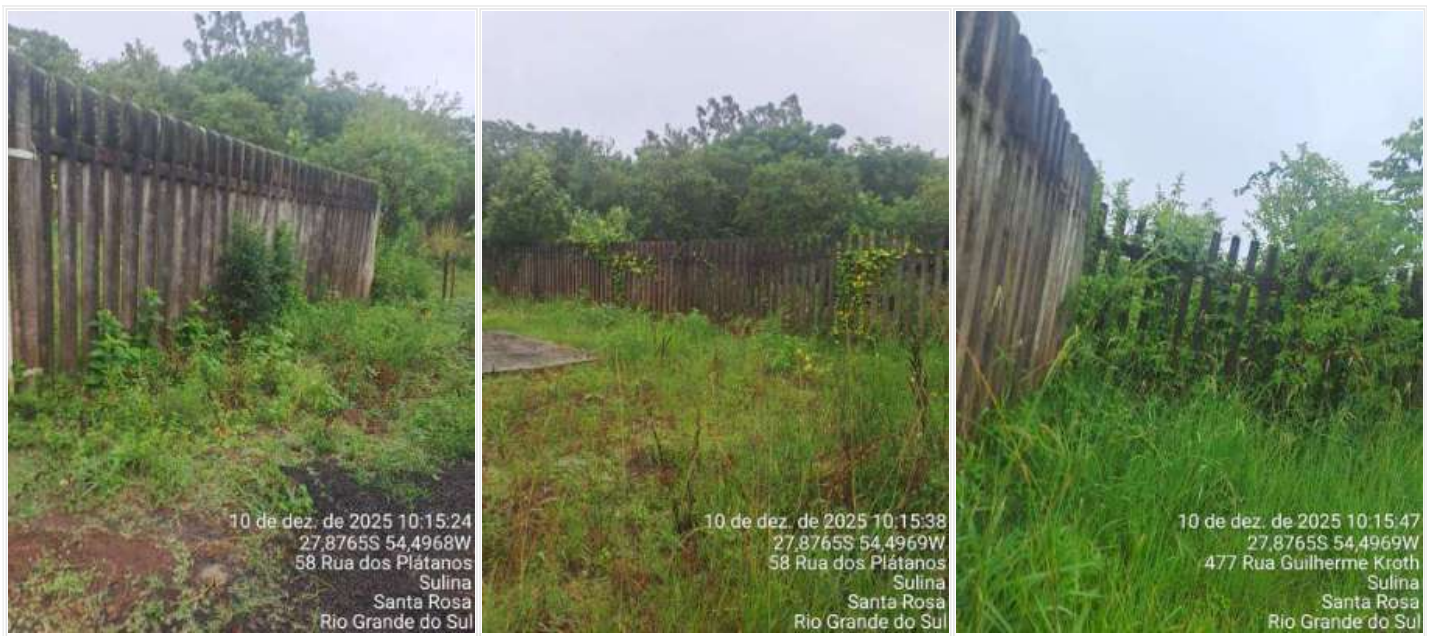
Figura 9 - Vegetação no terreno da EBE Santa Inês

Conforme Checklist de Fiscalização, Estação Elevatória de Esgoto - EEE, item 26, página 34, foi verificado que a vegetação no terreno carece de manutenção.

Não Conformidade (NC.6) – Manter sistemas e equipamentos em condições inadequadas de conservação, manutenção e operação.
