RELATÓRIO DE ACOMPANHAMENTO DE FISCALIZAÇÃO Nº 35/2025 - DSI

Este relatório tem como objetivo analisar a manifestação apresentada pela **CORSAN** através da **Carta nº 2074/2025 - Regulatório Técnico** em resposta ao **Relatório de Fiscalização nº 21/2025** (0532579) e ao **Termo de Notificação nº 22/2025** (0532980).

Não Conformidade (NC.1) - Extravasamento de esgoto ao longo da rede de esgotamento sanitário.

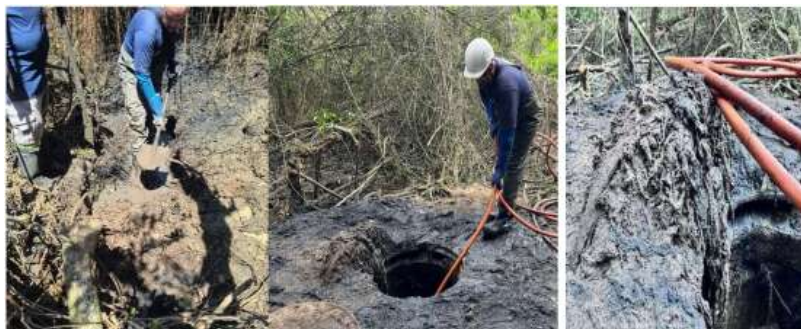
A Companhia apresentou as ações de desobstrução nas redes comprovadas através de registros fotográficos da remoção de resíduos (Figuras 1 e 2). Informou ter sido removido cerca de 2,5 toneladas de material inerte do interior da tubulação, como pneus, colchões, areia, gordura entre outros, caracterizando o lançamento indevido destes materiais na rede como a principal causa da obstrução do sistema, associada à elevada precipitação pluviométrica.

Figura 1 - Ações de desobstrução da rede de esgotamento.

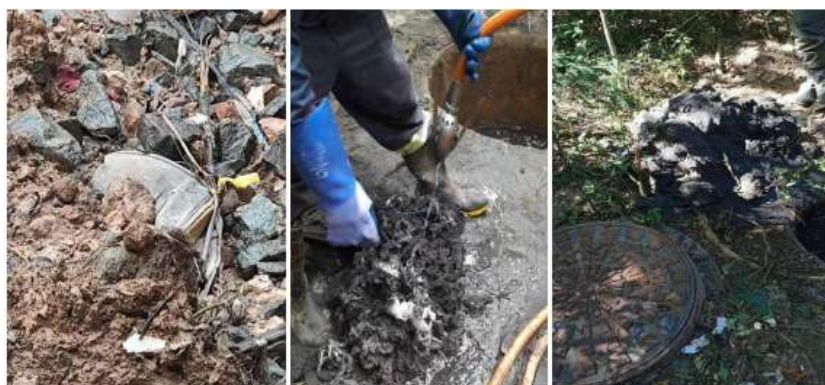
Figura 2 - Resíduos removidos da rede de esgotamento.

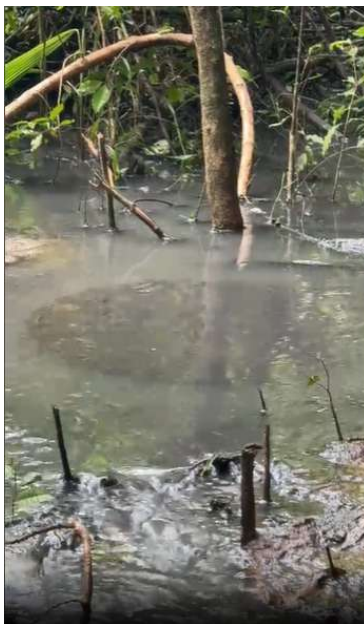
Embora a Concessionária tenha apresentado as justificativas e as ações realizadas, estas não foram suficientes para estabelecer o retorno às condições normais de operação do sistema. Conforme novas denúncias apresentadas nos documentos SEI 0542654, 0542655 e 0542656 anexados no processo 002354-39.00/25-7 são evidentes a persistência do extravasamento ao longo da rede (Figuras 3 e 4).

Figura 3 - Área alagada por extravasamento de esgoto em PV.

Portanto, as ações adotadas são insatisfatórias e não cumprem a determinação expedida por esta Agência. Logo, considera-se a manifestação **NÃO ACOLHIDA** e recomenda-se a aplicação das penalidades cabíveis por descumprimento das normas regulatórias.

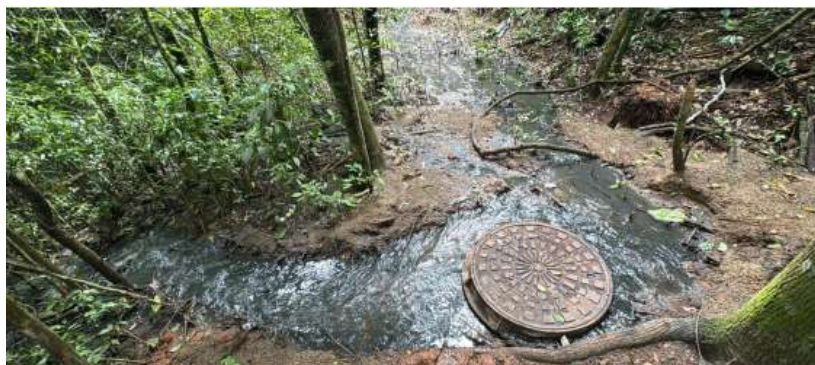
Figura 4 - Extravasamento de esgoto em PV.

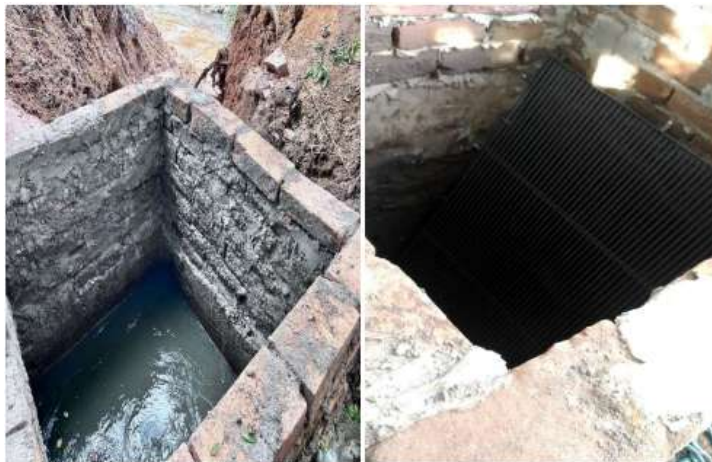
Como medida corretiva pontual, a CORSAN apresentou a implantação de uma caixa de passagem com gradeamento a fim de reter sólidos e facilitar a limpeza periódica, além da remoção dos materiais inertes da rede (Figura 5).

Figura 5 - Caixa de passagem com gradeamento.

Durante a fiscalização in loco realizada no dia 26 de setembro de 2025 foram identificados ao menos 5 pontos de extravasamentos, sendo 2 pontos em PVs, 1 ponto em Caixa de passagem e 2 pontos na rede. Entretanto, no Plano de Ação a companhia apresentou apenas os Pontos 2 e 3 sem a indicação das coordenadas geográficas, em desconformidade com o solicitado por esta agência. Adicionalmente, não foram indicados os responsáveis técnicos pelas ações, tampouco o detalhamento no cronograma apresentado. Por fim, a ausência de informações sobre as ações realizadas após o teste de fumacê impede concluir pela real efetividade dessas medidas.

Embora a Companhia relate a execução dessas ações, elas se mostram insuficientes, pois não eliminam o problema e apenas garantem uma sobrevida temporária ao sistema. As ações a serem adotadas pela companhia devem ser efetivas, e não genéricas como as apresentadas. Além disso, não foram propostas soluções estruturais que tratem de forma definitiva as causas identificadas — como a correção das ligações irregulares, o reforço da capacidade hidráulica e a adoção de mecanismos de monitoramento contínuo. A ausência de um plano de ação robusto, com metas, prazos e responsabilidades claramente definidos evidencia a fragilidade das medidas atuais.

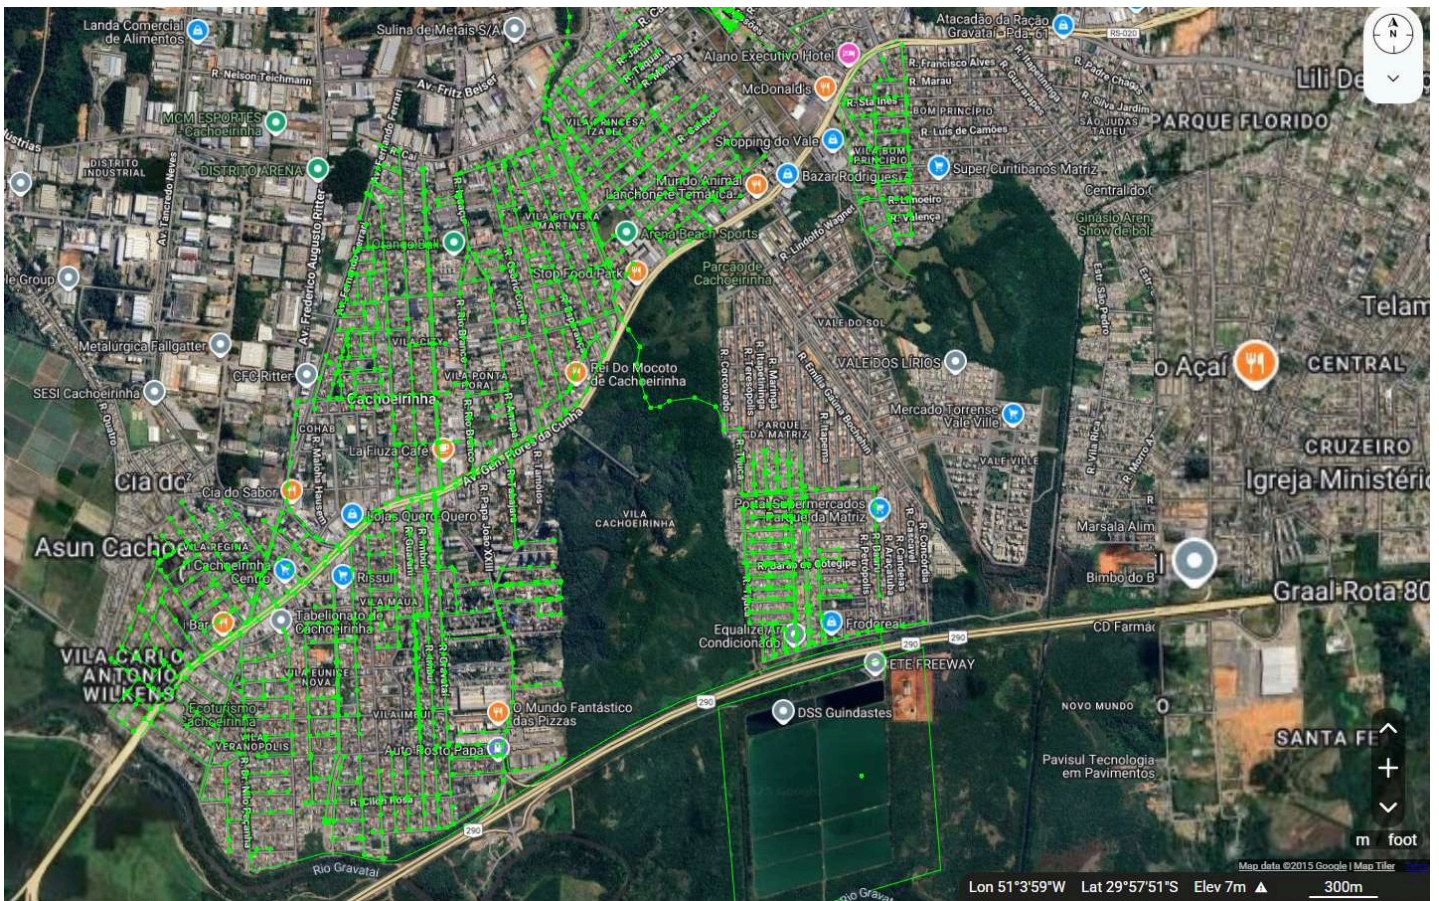
A CORSAN apresentou o cadastro em formato .SHP contendo o traçado da rede, as estações elevatórias, poços de visita, terminais de inspeção e limpeza e a área da estação de tratamento de esgoto conforme Figura 6.

Figura 6 - Cadastro apresentado pela CORSAN.

Conforme Figura 6, é possível verificar a existência do traçado de rede dentro da área da Mata do Júlio. Ressalta-se que, por se tratar de uma área sensível, a instalação de redes nessa áreas deve ser evitada, considerando o elevado risco de impacto direto ao corpo hídrico e à integridade do ecossistema caso ocorra qualquer falha no sistema de esgotamento. Diante do fato de que a Companhia detém conhecimento prévio do traçado existente, era esperado que fossem adotadas medidas preventivas compatíveis com a sensibilidade ambiental da região.

A ocorrência de extravasamento em trecho cadastrado reforça a insuficiência do monitoramento e manutenção da rede, especialmente em uma área cuja vulnerabilidade ambiental exige atenção reforçada, evidenciando que as práticas adotadas não foram capazes de prevenir o evento. Adicionalmente, observa-se a necessidade de revisão e complementação do cadastro técnico da rede, com a identificação de todos os trechos e estruturas eventualmente não monitorados dentro da área de preservação. A inexistência de informações completas sobre esses pontos compromete a rastreabilidade da rede, dificulta a identificação de anomalias e impede a atuação rápida necessária para evitar danos ambientais.

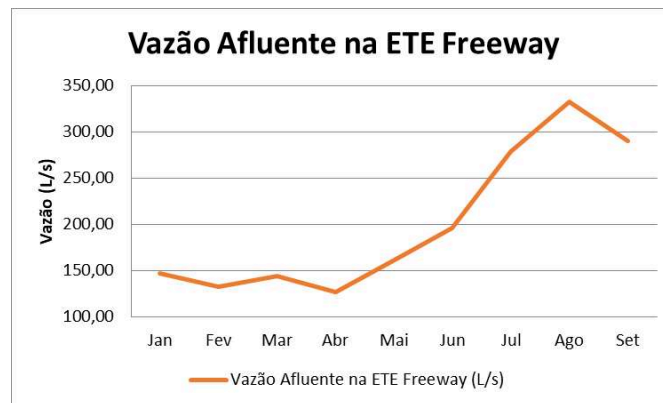
A CORSAN apresentou o histograma de vazão afluente da ETE com as médias diárias dos meses de Janeiro a Setembro de 2025 conforme o solicitado por esta agência. Os dados e o histograma podem ser verificados conforme Figuras 7 e 8 respectivamente

Figura 8 - Histograma de vazão afluente na ETE Freeway entre Janeiro e Setembro/2025

Diante do extravasamento ocorrido na rede de esgotamento sanitário, era esperado que a vazão afluente na ETE Freeway apresentasse redução, uma vez que parte do esgoto estaria sendo desviada do sistema devido ao rompimento. Entretanto, essa redução não foi observada. Pelo contrário, verificou-se um aumento da vazão afluente justamente no período do extravasamento.

Esse aumento de chuvas, associado às já conhecidas ligações pluviais irregulares conectadas à rede de esgoto, contribuiu de forma direta para a elevação da vazão no sistema. A entrada de água pluvial indevida sobrecarrega a rede, modifica o comportamento hidráulico esperado e mascara eventuais reduções de carga que deveriam ser observadas em decorrência do extravasamento. Como resultado, tornou-se inviável detectar a diminuição de vazão que seria esperada com o rompimento, uma vez que o acréscimo de água advindo das chuvas — intensificado pelas ligações irregulares — distorceu completamente a resposta operacional do sistema. Esse cenário pode ter dificultado a identificação imediata do problema e atrasado a adoção de ações corretivas.
