Ofício RSM n.º 045/2022-SELT  
ENG.

**Assunto:** Futura recomposição do equilíbrio econômico-financeiro considerando cláusula 19.3.11 do Contrato de Concessão. – Rompimento de terrapleno no km 167 da RSC-287.

A **Souza Floriano Engenharia e Projetos Ltda.** apresenta à **Concessionária Santa Maria** o Relatório Técnico Preliminar referente vistoria técnica do Km 167+860 existentes na rodovia RSC-287, no estado do Rio Grande do Sul.

FIRMA PROJETISTA										Nº DESENHO: SF-SACYR-RSC287-KM167-001		REV.: 00
		18/02/22	Claudio Floriano	Projeto Executivo - Entrega Inicial		LOCAL: KM 167+860 - PONTE ARROIO BARRIGA		RODOVIA: RSC-287/RS		TRECHO: ENTRE TABAÍ E SANTA MARIA		
Nº INTERNO: SF-SACYR-RSC287-KM167-001	REV: 00	DATA	RESP. TÈC. PROJETISTA	RESP. TÈC. CONCES.	RESP. TÈC. SACYR	ASSUNTO	DOC. REFERÈNCIA	TÍTULO: PROJETO EXECUTIVO TOPOGRAFIA KM 167+860	ESCALA: INDICADA	FOLHA: 01/04

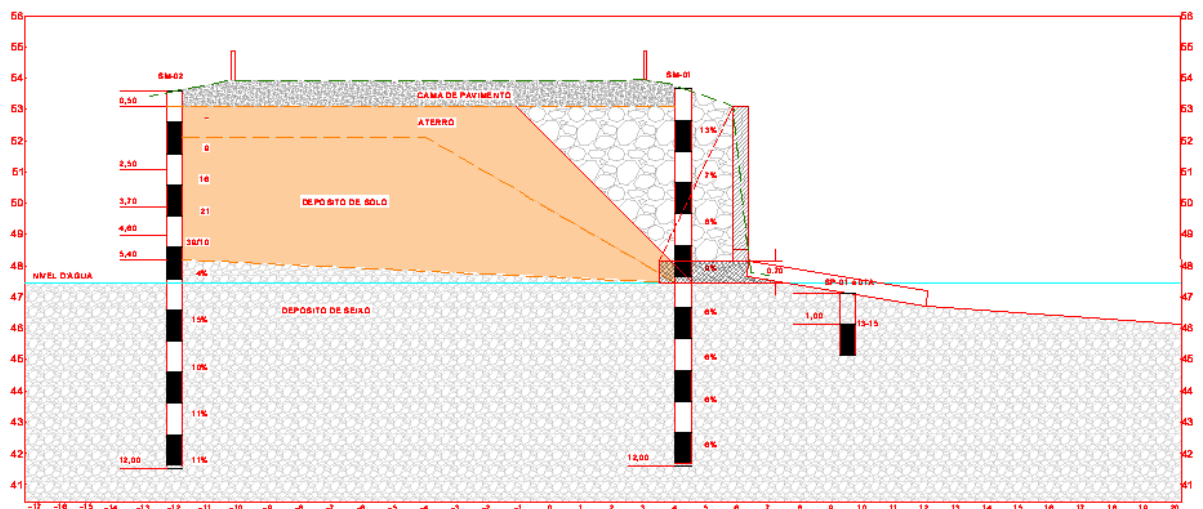
Figura 11 - Seção geotécnica

As Figura 11 e Figura 12 mostram seção transversal e planta baixa, respectivamente, indicando a posição das investigações realizadas, bem como o perfil estimado da seção representativa indicada em planta baixa.

Nota-se que praticamente o perfil de material abaixo do nível d'água corresponde a camadas de depósitos de seixos com matriz arenosa. Acima do seixo, encontra-se depósitos de solo e aterros no encontro da ponte.

Devido à evolução de um processo erosivo pretérito, percebe-se que o talude junto à ala existente é composto por material pétreo lançado de tamanhos de blocos variados.

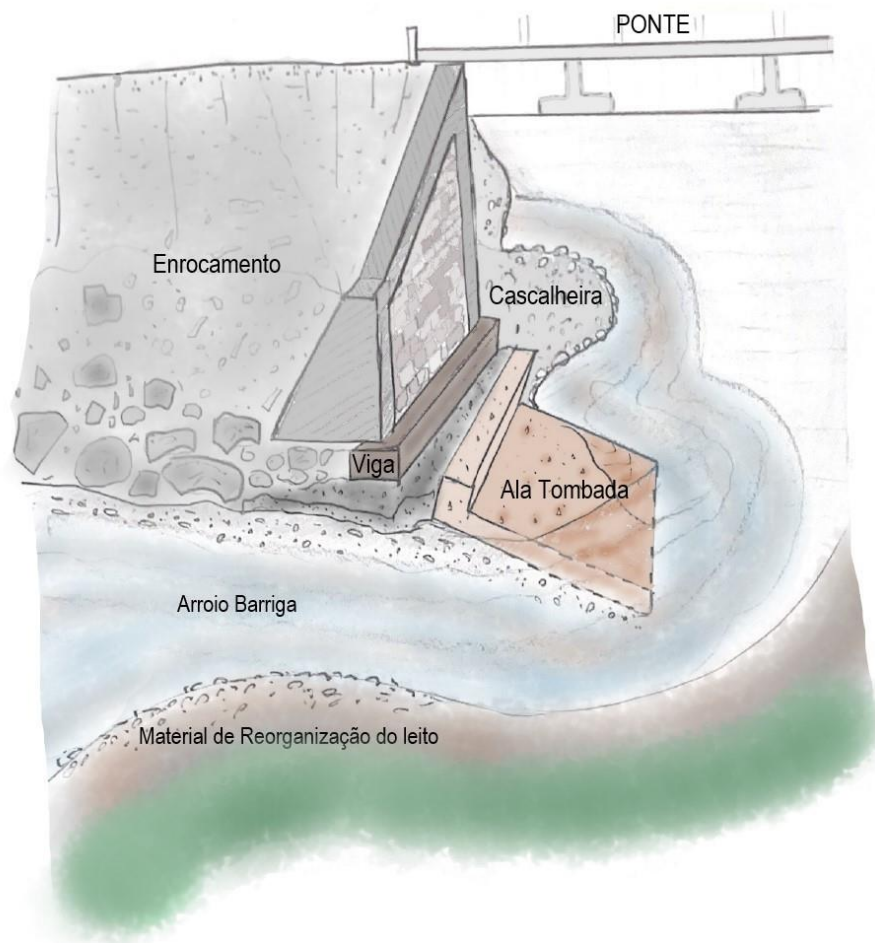
Figura 15 - Croqui situação atual do Ponto

O mecanismo gerado pela erosão nas fundações da ala promove gradativamente um giro da estrutura, movimento conhecido como tombamento a partir do pé de assentamento. O fato é que este giro é intangível e agravado com as enxurradas, disparando indícios patológicos muito visíveis, como trincas no pavimento à montante da ala, bem como deslocamentos relativos a estrutura da ponte Figura 16 que está assentada em fundações individuais e adequadas.

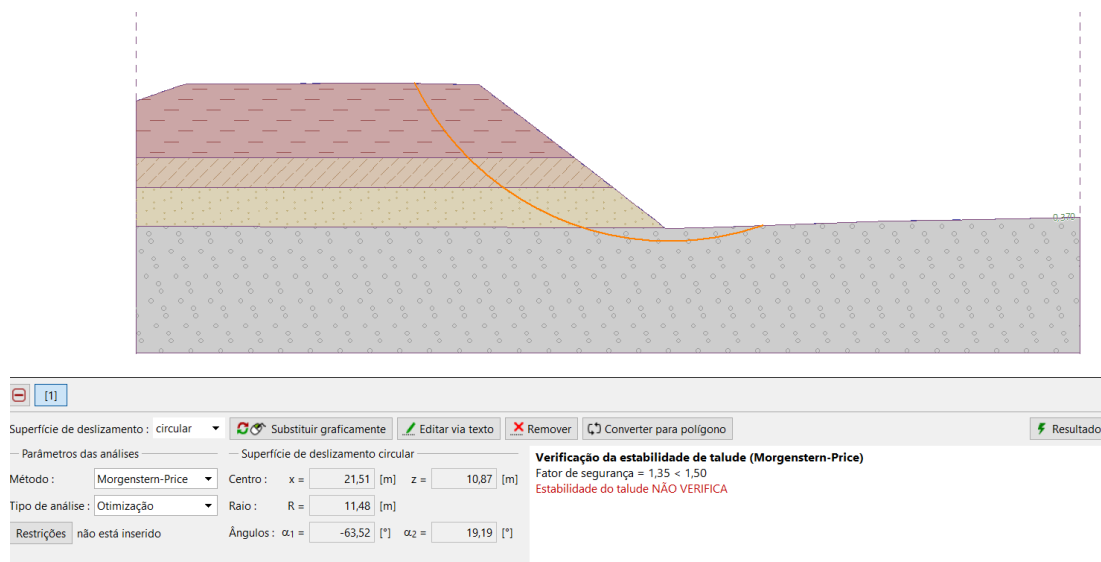
Figura 22 – Verificação das condições originais.

- verificação de condições iniciais por parametrização por correlação de ensaios;
- verificação da condição de ruptura por perda de material na base;
- verificação da configuração recomposta com enrocamento;
- verificação após execução do acesso.
