UNIVERSIDADE FEDERAL DE SANTA MARIA  
Centro de Tecnologia /Departamento de Transportes  
Av, Roraima, 1000, Campus, Camobi, Santa Maria, RS, CEP: 97105-900

## Manifestação Técnica

Assunto: Processo nº 000233-39.00/22-3 que trata de Recomposição do equilíbrio econômico-financeiro da Concessionária Rota de Santa Maria S.A., devido a intervenções no pavimento.

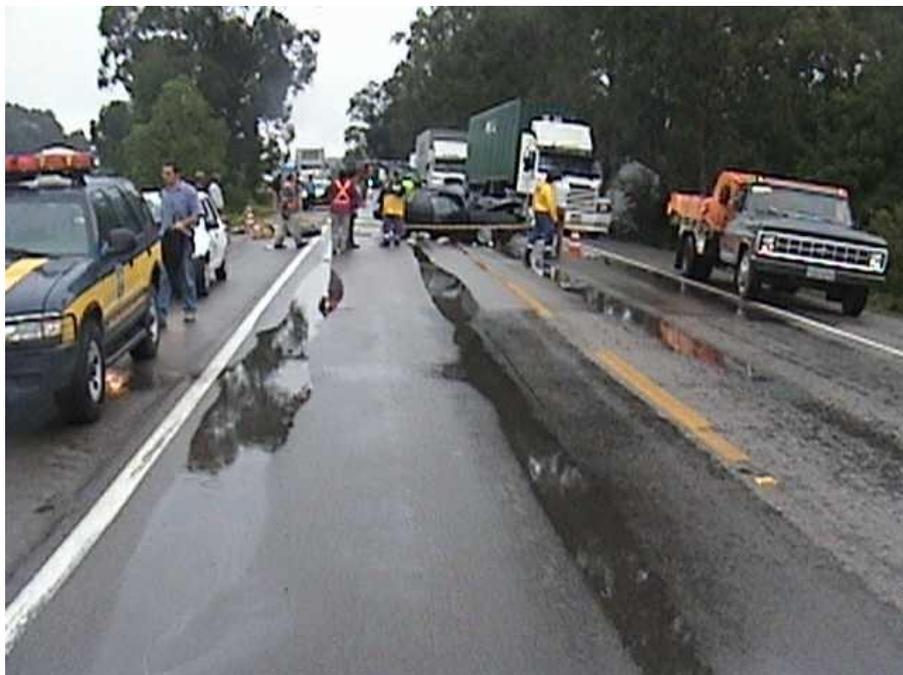
Quando acontece Afundamento nas Trilhas de Roda este fenômeno é amplificado, uma vez que a seção transversal tem pouca declividade e criam-se condições para o acúmulo de água nestas regiões, incrementando a espessura da lâmina d'água e potencializando acidentes. A Figura abaixo ilustra um pavimento com ATR em dias de chuva.
