AGÊNCIA ESTADUAL DE REGULAÇÃO DOS SERVIÇOS PÚBLICOS DELEGADOS DO RIO GRANDE DO SUL
Av. Borges de Medeiros, 659 - 14º andar - Bairro Centro - CEP 90020-023 - Porto Alegre - RS - www.agergs.rs.gov.br
CNPJ 01.962.045/0001-00

RELATÓRIO DE FISCALIZAÇÃO Nº 27/2025 - DSI

Este relatório apresenta os resultados da fiscalização realizada no **Sistema de Abastecimento de Água da Companhia Riograndense de Saneamento – CORSAN**, no município de **Santo Ângelo/RS**, no dia **13 de novembro de 2025**.

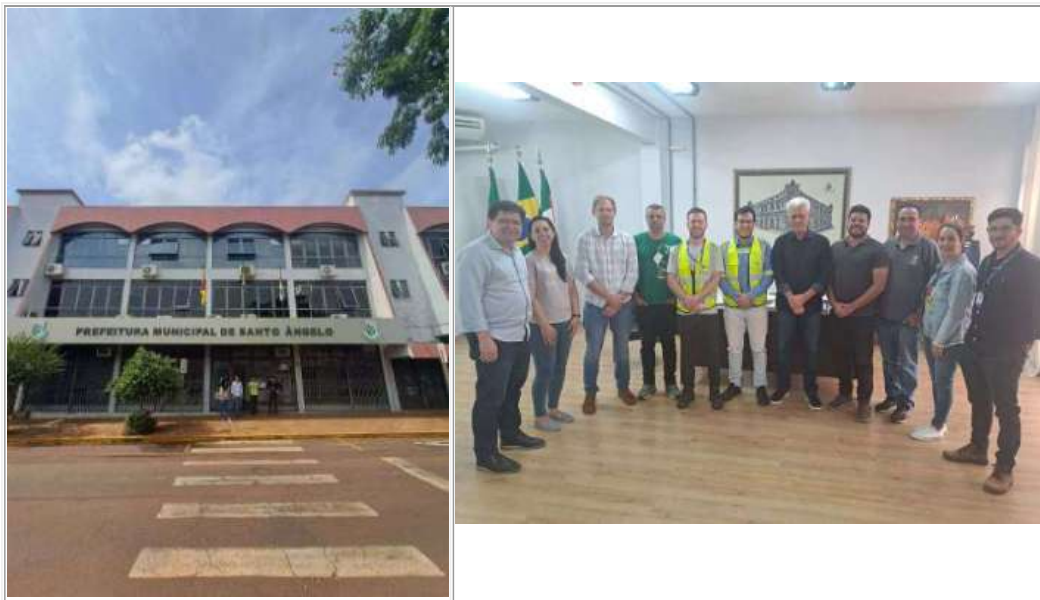
Figura 1 - Reunião de Abertura da Fiscalização - Gabinete do Prefeito.

CONSTATAÇÃO (C.1) - Reunião de Abertura da Fiscalização.

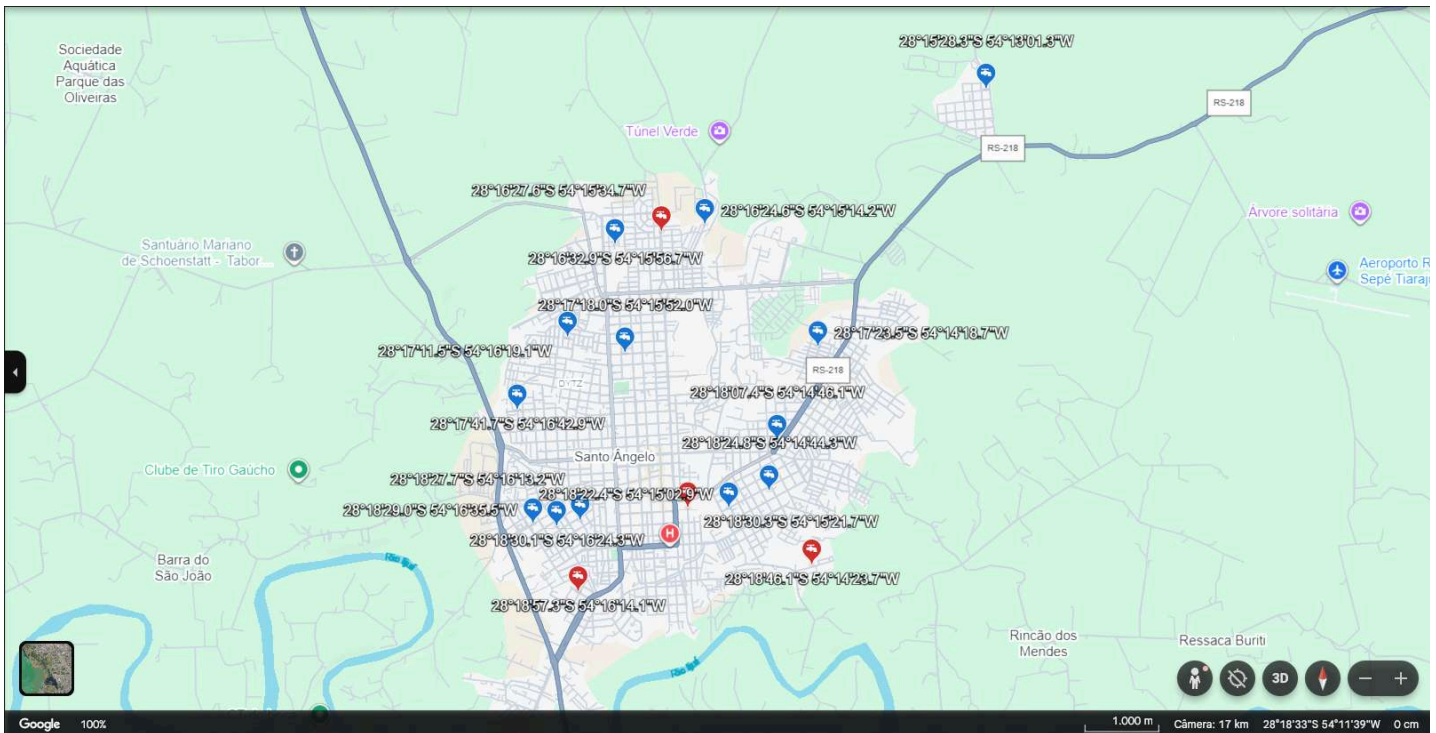
Figura 27 - Mapa dos pontos de pressão analisados

Durante as fiscalizações em campo foram realizadas medições de pressões em diversos pontos da rede de abastecimento a fim de verificar o fornecimento adequado entre 10 e 50 mca estabelecido na Resolução Normativa REN 66/2022. O mapa dos pontos de pressões verificadas é ilustrado conforme Figura 27 e os resultados são verificados conforme Tabela 1.
