AGÊNCIA ESTADUAL DE REGULAÇÃO DOS SERVIÇOS PÚBLICOS DELEGADOS DO RIO GRANDE DO SUL
Av. Borges de Medeiros, 659 - 14º andar - Bairro Centro - CEP 90020-023 - Porto Alegre - RS - www.agergs.rs.gov.br
CNPJ 01.962.045/0001-00

RELATÓRIO DE FISCALIZAÇÃO Nº 31/2025 - DSI

Este relatório apresenta os resultados da fiscalização realizada no **Sistema de Abastecimento de Água da BRK Ambiental S.A.**, no município de **Uruguaiana/RS**, nos dias **02 e 03 de dezembro de 2025**.

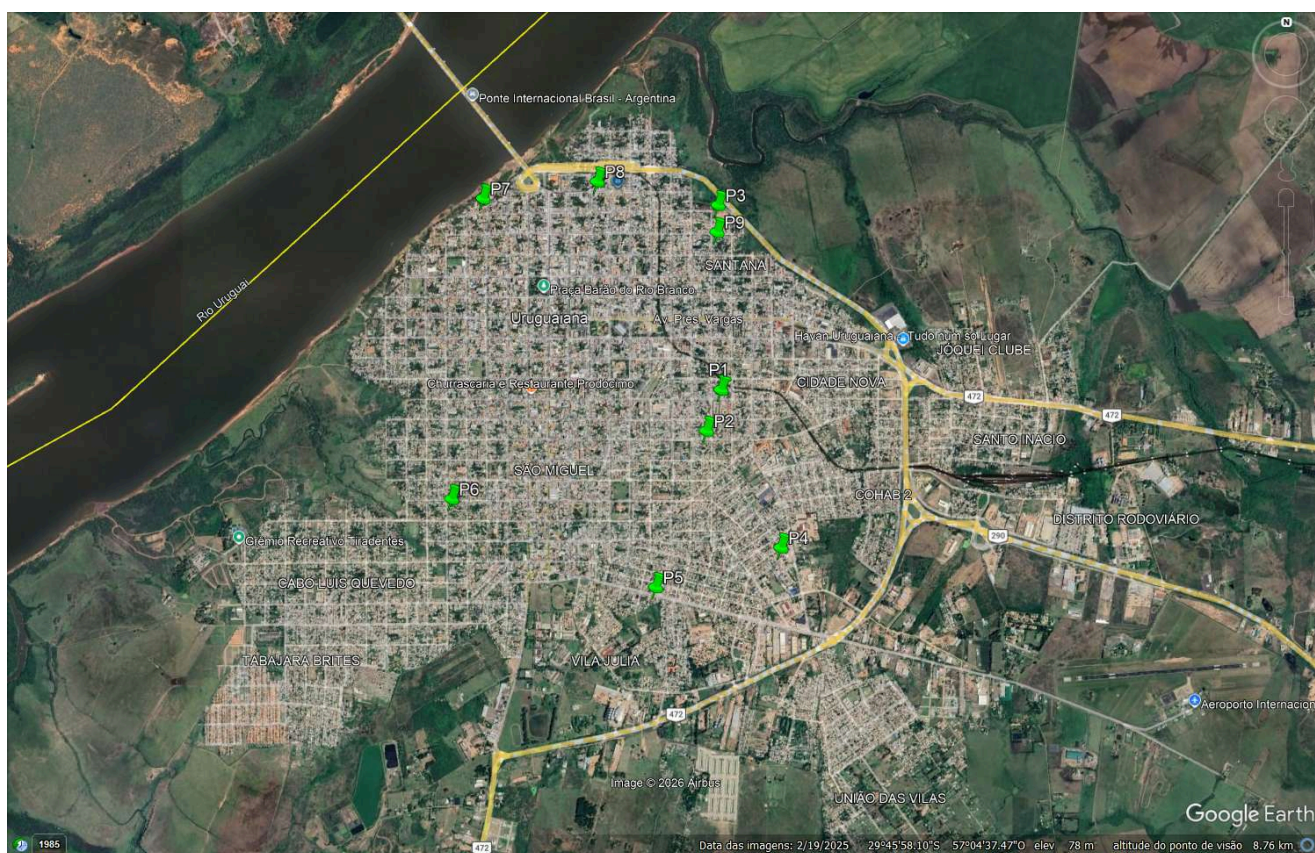
Figura 16 - Mapa dos pontos de pressão analisados no município

Durante as fiscalizações em campo foram realizadas medições de pressões em diversos pontos da rede de abastecimento a fim de verificar o fornecimento adequado entre 10 e 50 mca estabelecido na Resolução Normativa REN 66/2022. O mapa dos pontos de pressões verificadas é ilustrado conforme Figura 16 e os resultados são verificados conforme Tabela 1.
