# **RELATÓRIO DE FISCALIZAÇÃO**

## **RF-9/2026-DEGIP-AGERGS**

### **ACOMPANHAMENTO DE PLANO DE RESULTADOS CONTINUIDADE DO FORNECIMENTO 2º TRIMESTRE 2026 CEEE Equatorial – 2026**

**Processo SEI 001243-39.00/22-2**

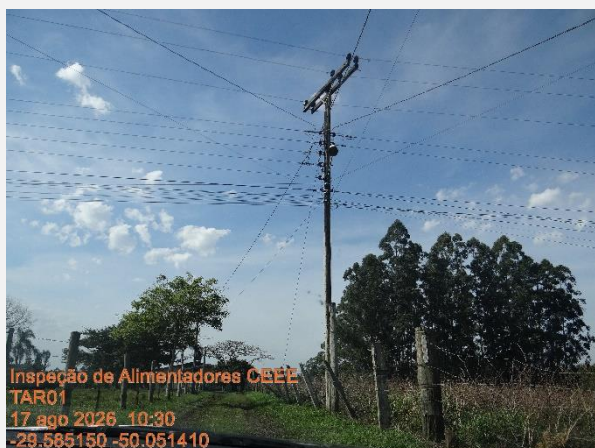
Cruzeta de madeira com rachaduras e poste de madeira com escora temporária.

84. O alimentador TAR01 apresenta um conjunto expressivo de não conformidades estruturais. Foram identificados diversos postes de madeira com rachaduras, postes fora de prumo, cruzetas fissuradas, parafusos com elevado grau de corrosão, isoladores deslocados e cabos com catenária excessiva, sugerindo sobrecarga mecânica da rede. Também foi constatada deficiência na limpeza de faixa, com vegetação próxima ao circuito, além da presença recorrente de ninhos de pássaros em cruzetas, transformadores e topo de postes.

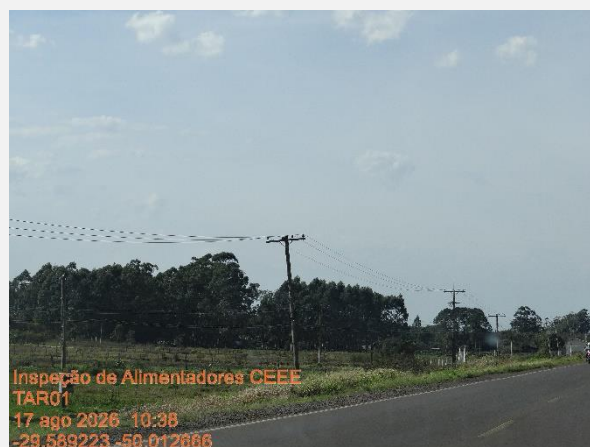
Poste de madeira fora de prumo.

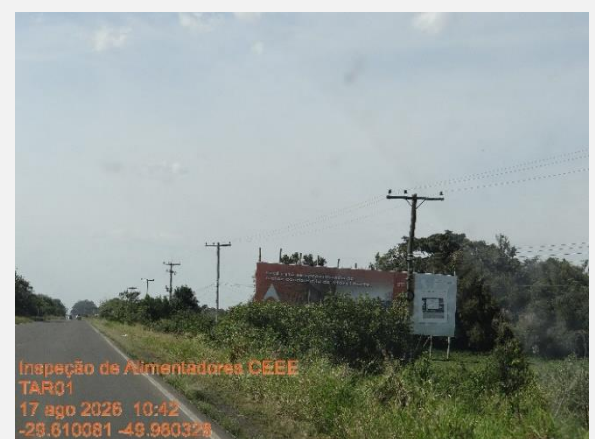
Falta de limpeza de faixa do alimentador.

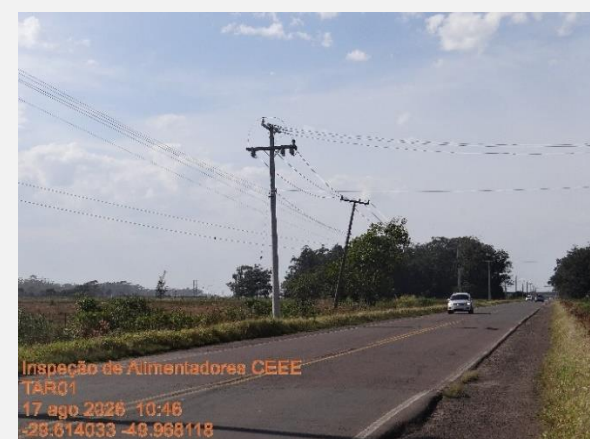
Poste de concreto fora de prumo.

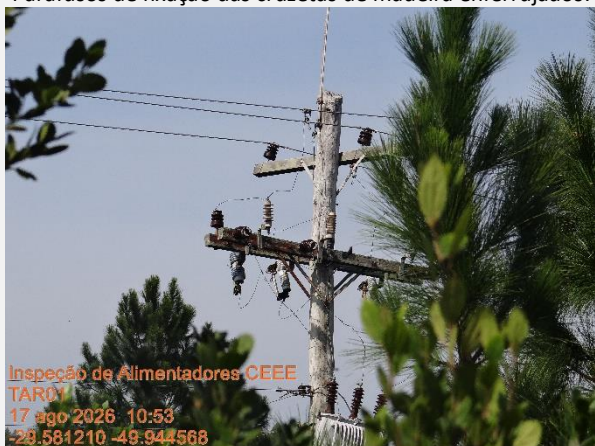
Parafusos de fixação das cruzetas de madeira enferrujados.

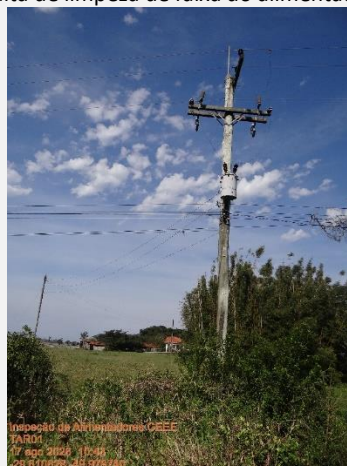
Falta de limpeza de faixa do alimentador.

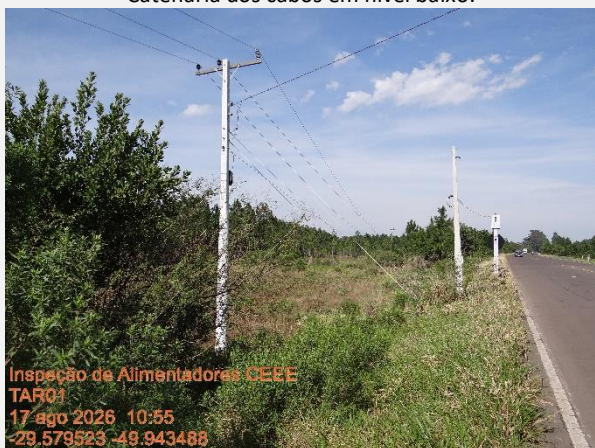
Catenária dos cabos em nível baixo.

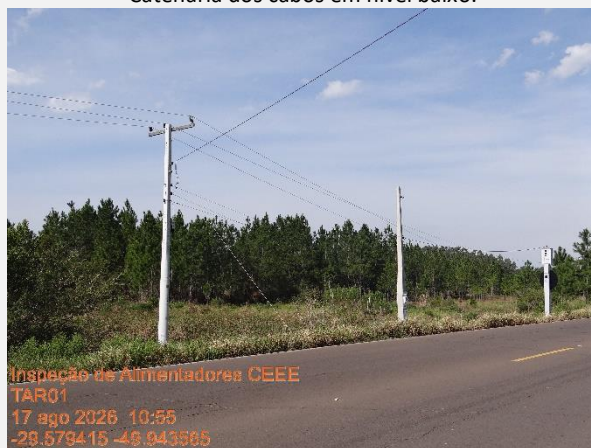
Catenária dos cabos em nível baixo.

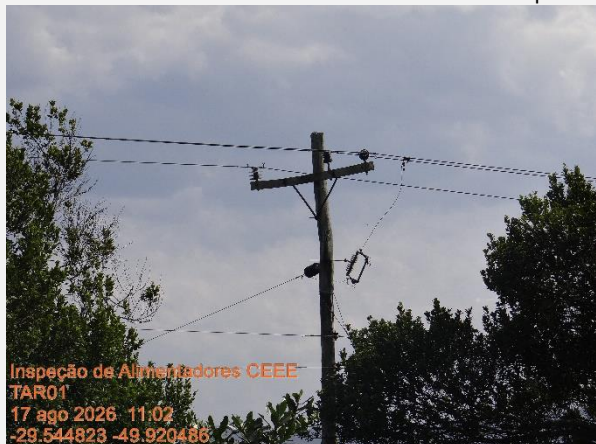
Poste de madeira com rachaduras e isolador fora do pino.

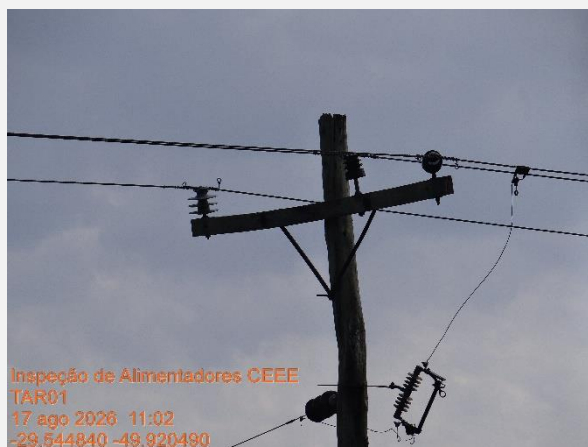
Poste de madeira com rachaduras e isolador fora do pino.

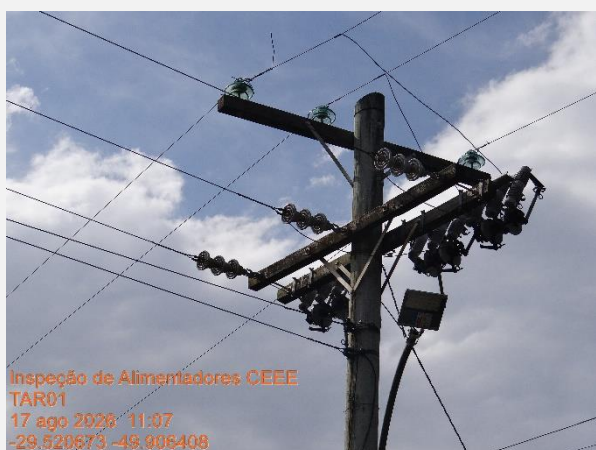
Cruzeta de madeira apresentando rachaduras.

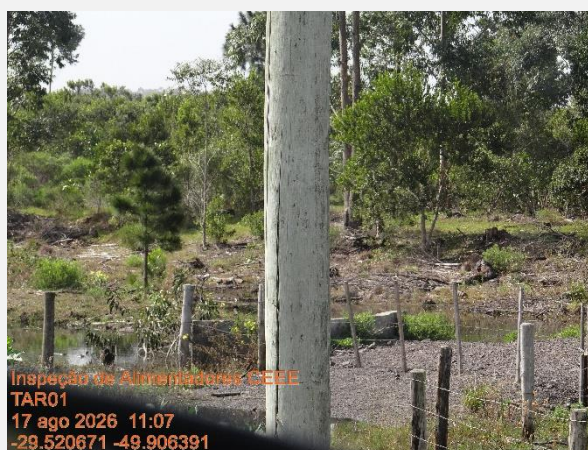
Poste de madeira com rachaduras.

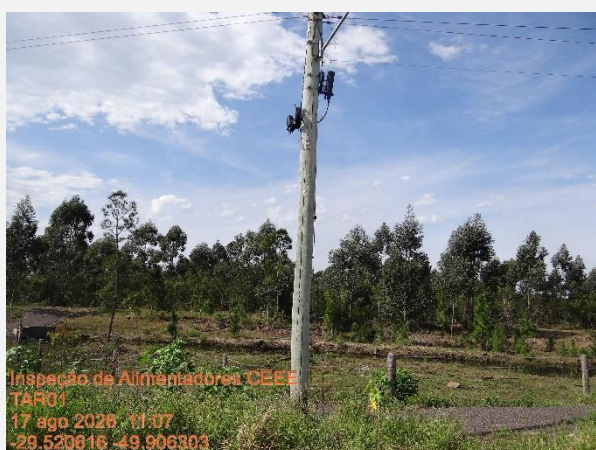
Poste de madeira com rachaduras.

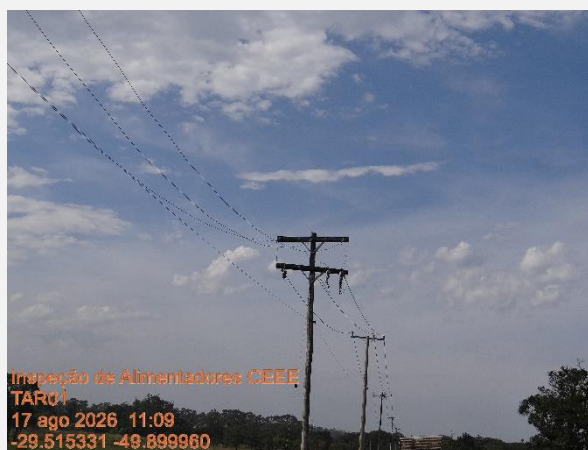
Poste de madeira fora de prumo, cruzeta desnivelada e cabos não esticados sugerindo sobrecarga.

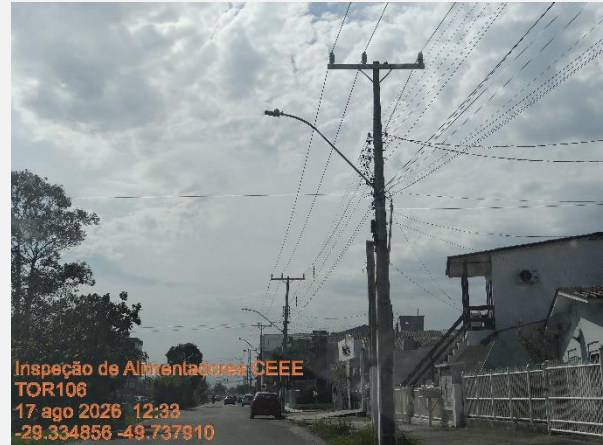
**Figura 7** - Registro fotográfico da inspeção em campo do alimentador TOR106, realizada em 17/08/2026.

Postes de concreto fora de prumo.

86. No alimentador TOR106 destacam-se problemas relacionados à vegetação próxima aos condutores, postes de concreto e madeira fora de prumo, transformadores com indícios de vazamento de óleo e oxidação, cabos com flecha excessiva e grande quantidade de ninhos de pássaros em cruzetas, transformadores e postes. Também foram observadas estruturas provisoriamente escoradas.

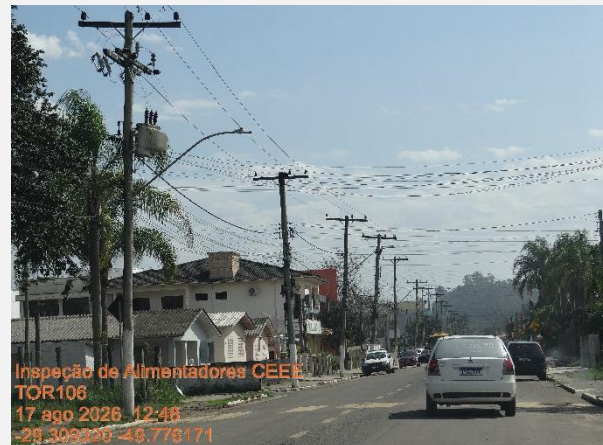
Postes de concreto fora de prumo.

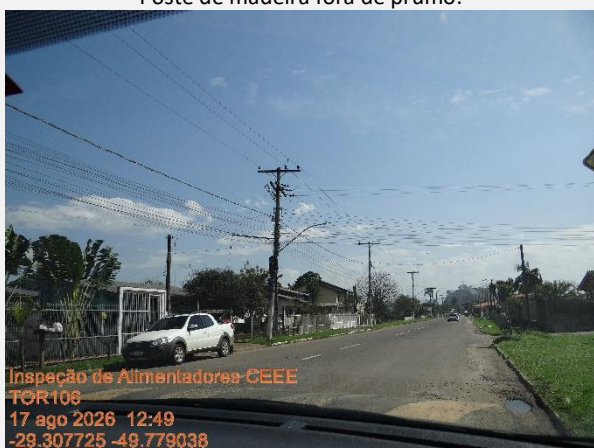
Poste de madeira fora de prumo.

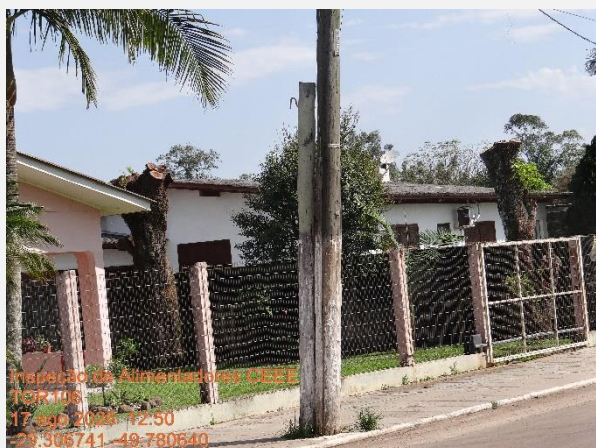
Poste de madeira com transformador BT fora de prumo com escora temporária.

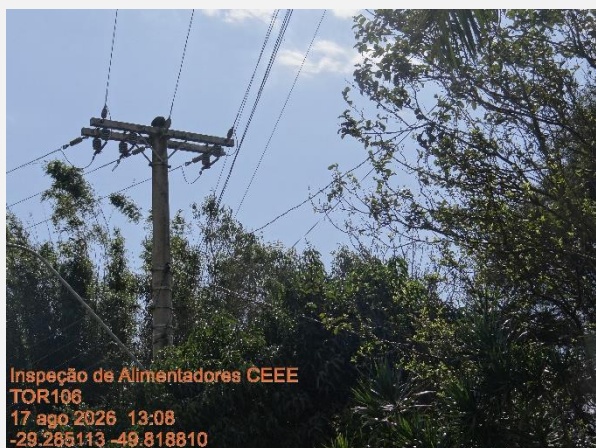
Vegetação próxima aos cabos do alimentador.

87. A proximidade da vegetação com a rede representa importante fator de interrupções momentâneas e permanentes, influenciando diretamente o FEC. Já os vazamentos de óleo, a deterioração dos equipamentos e os desalinhamentos estruturais aumentam o risco de falhas de maior complexidade, cujo restabelecimento exige tempos mais elevados, afetando negativamente o DEC.

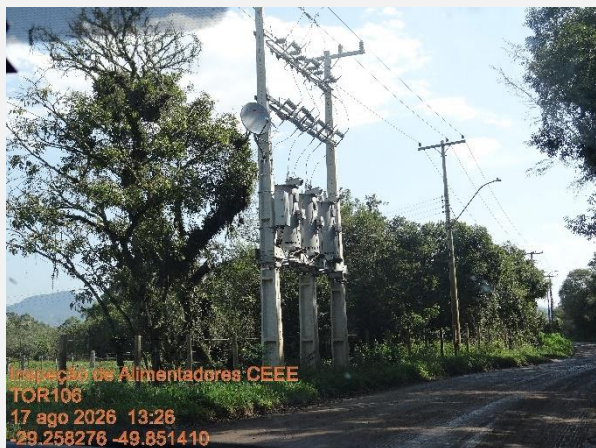
Vegetação próxima aos cabos do alimentador.

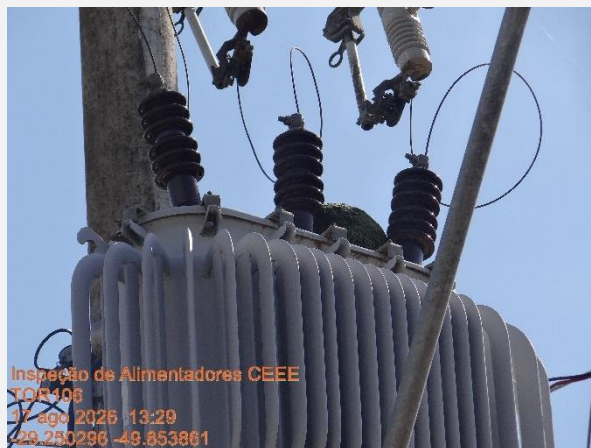
Ninho de pássaro sobre transformador BT.

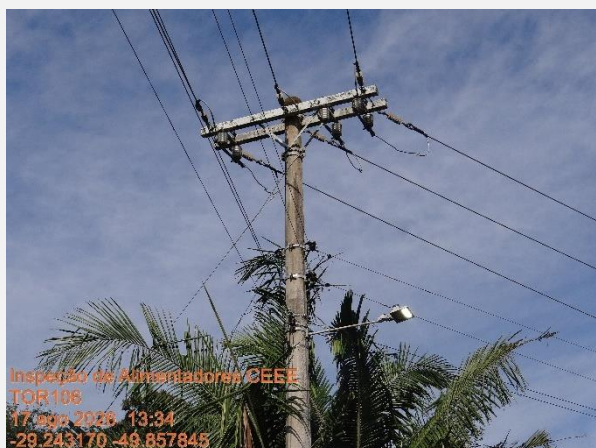
Ninho de pássaro sobre topo de poste de concreto.

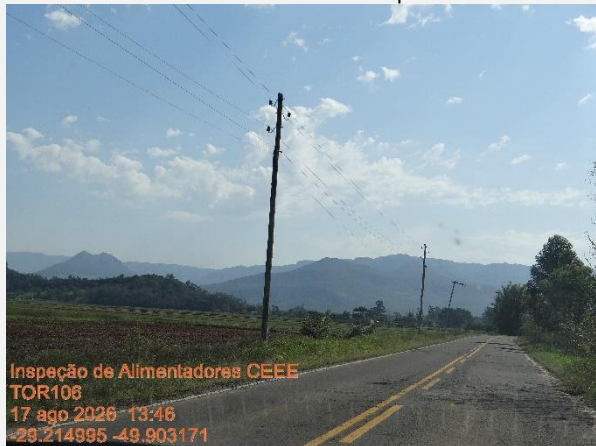
Postes de madeira fora de prumo.

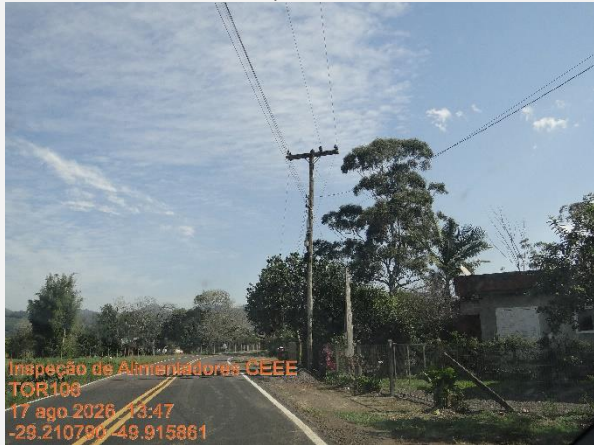
Poste de madeira apresentando rachaduras.

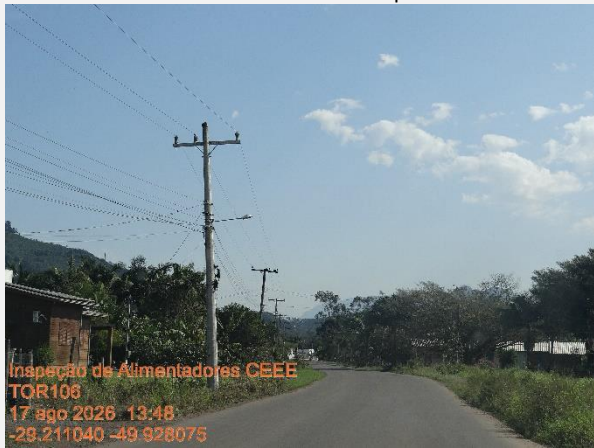
Ninho de pássaro em cruzeta de madeira.

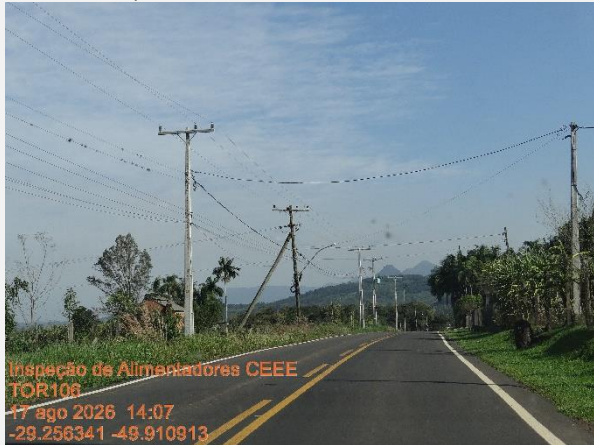
Postes de madeira fora de prumo.

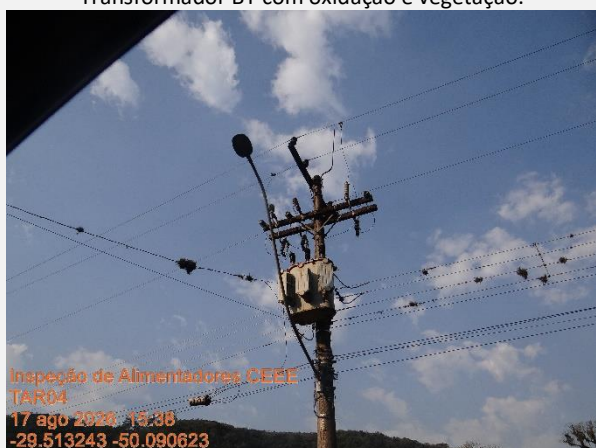
Transformador BT com oxidação e vegetação.

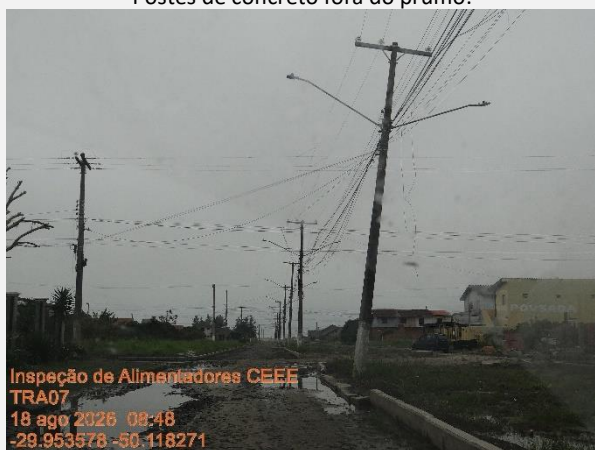
Poste de madeira fora do prumo.

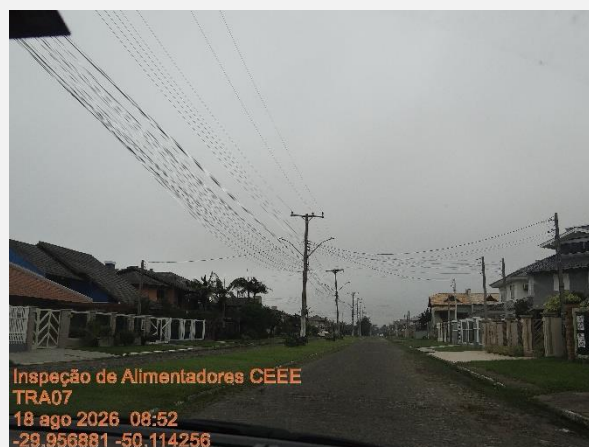
Poste de madeira fora do prumo e com escora de madeira.

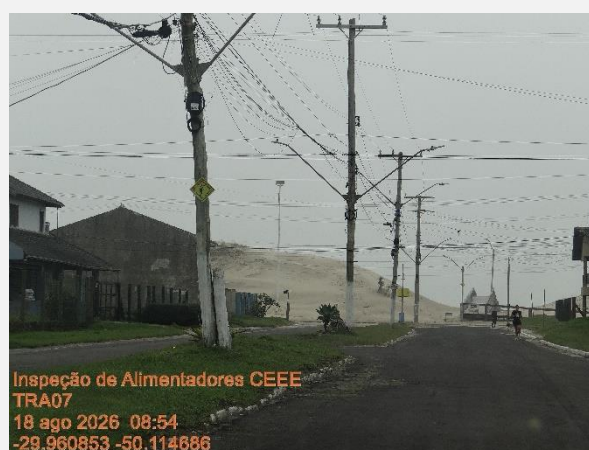
Poste de madeira fora do prumo e com escora de madeira.

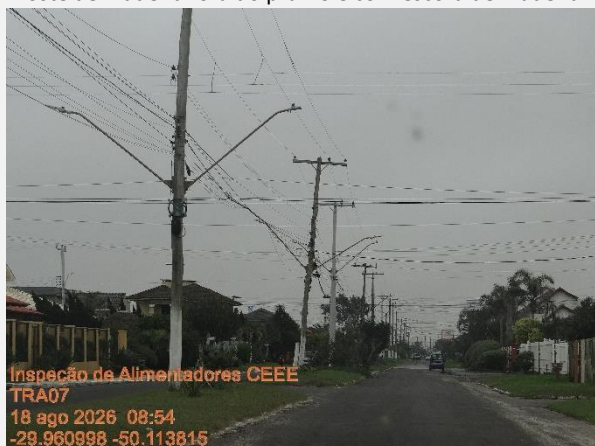
Ninho de pássaro em banco de capacitores.

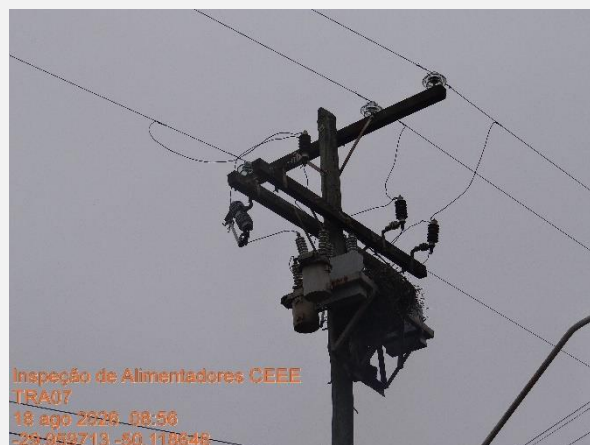
Ninho de pássaro em banco de capacitores.

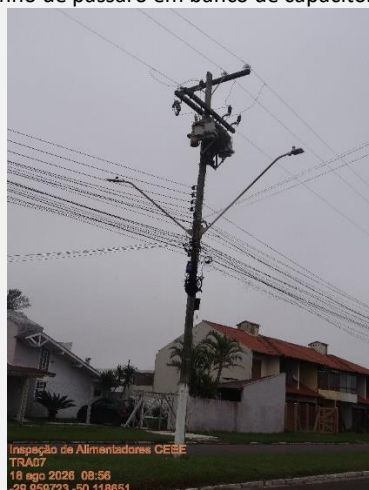
Ninho de pássaro no quadro de comando da chave telecontrolada.

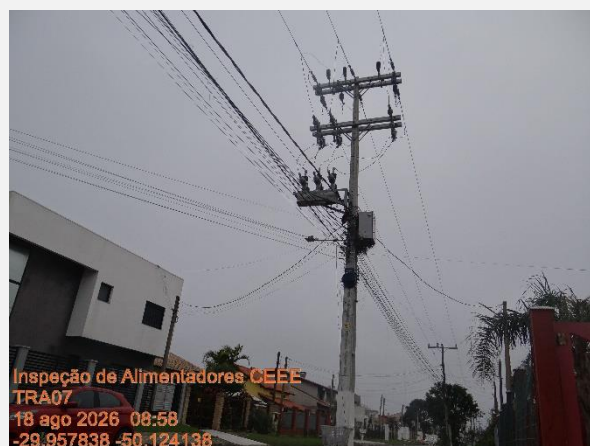
Ninho de pássaro no quadro de comando da chave telecontrolada.

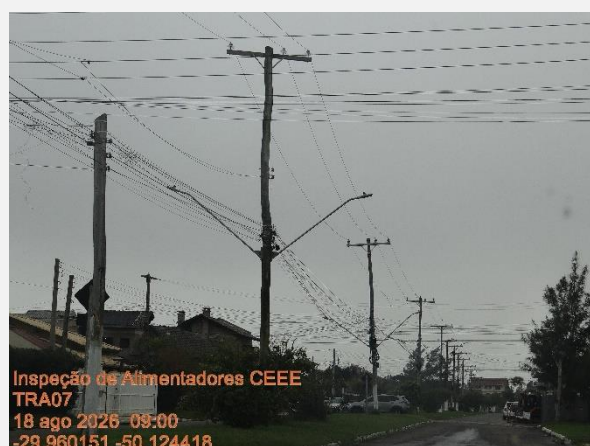
Postes de madeira fora de prumo e com rachaduras.

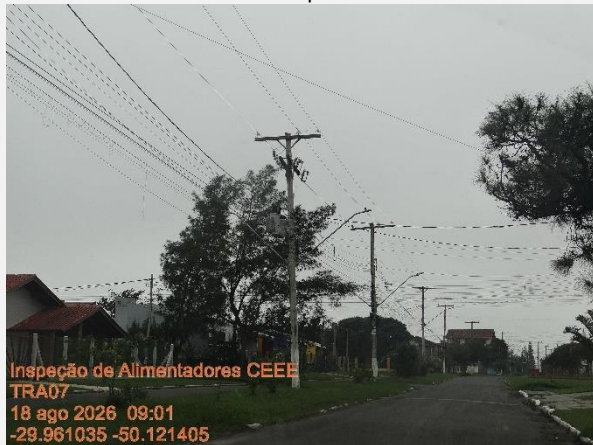
Postes de madeira fora de prumo e com escoras de madeira.

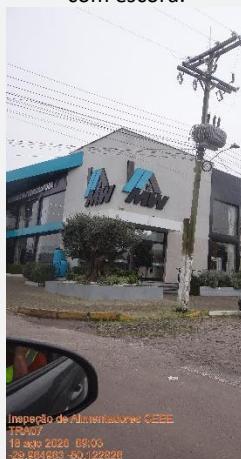
Ninho de pássaro em transformador BT e poste de madeira com escora.

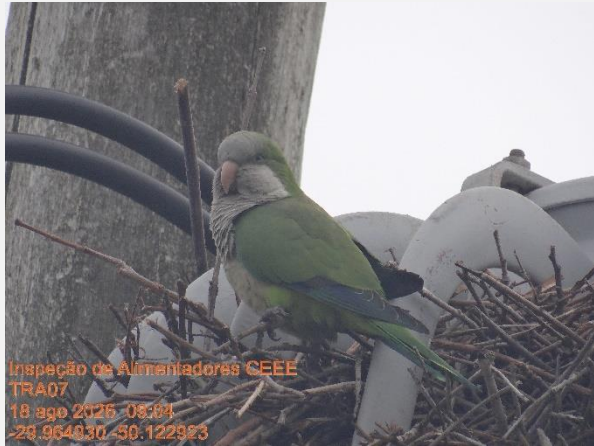
Ninho de pássaro em transformador BT.

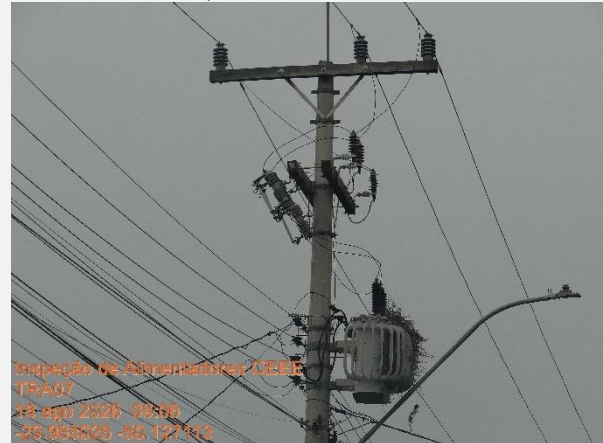
Ninho de pássaro em transformador BT.

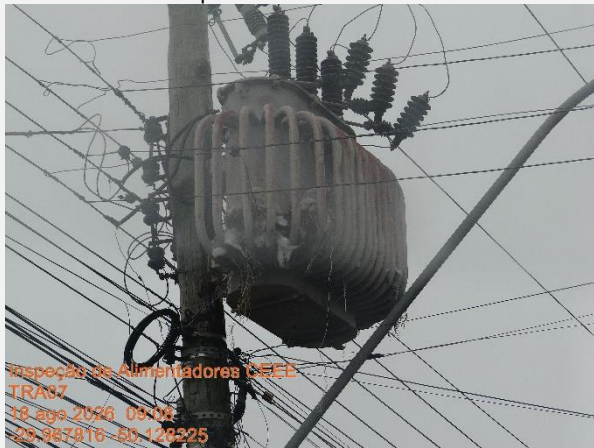
Ninho de pássaro em transformador BT.

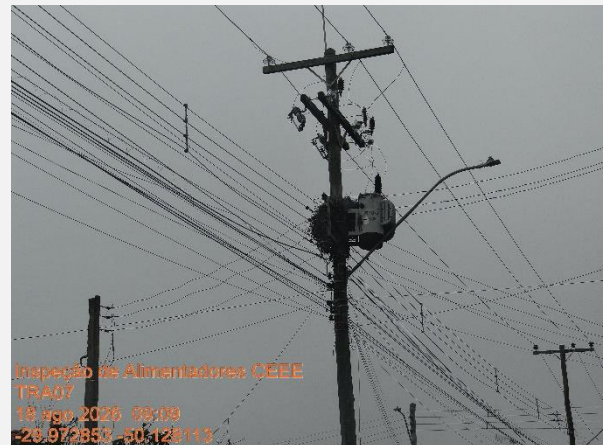
Ninho de pássaro em transformador BT.

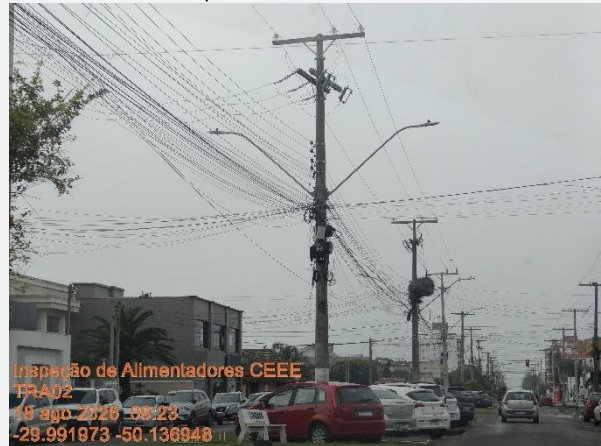
Ninho de pássaro em transformador BT.

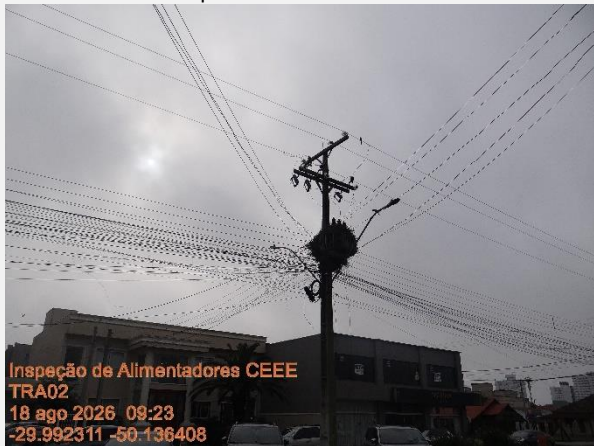
Ninho de pássaro em transformador BT.

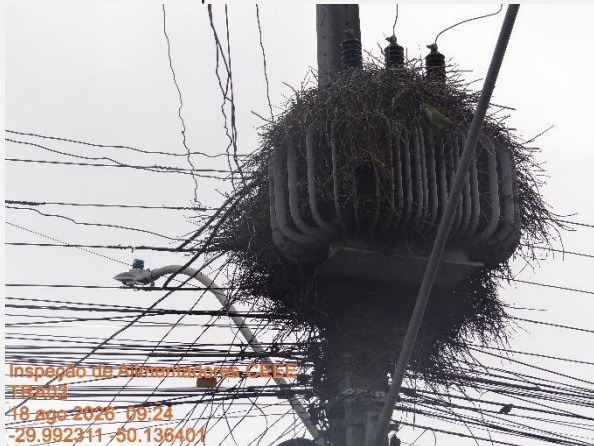
Ninho de pássaro em transformador BT..

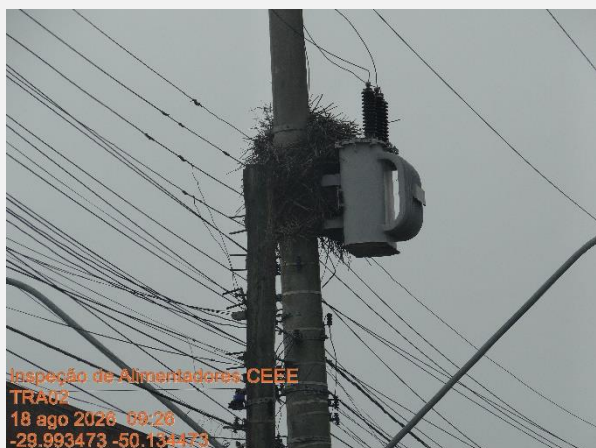
Ninho de pássaro em transformador BT.

92. Neste alimentador predominam postes fora de prumo, estruturas escoradas, cabos com catenária excessiva e grande concentração de ninhos de pássaros em transformadores. A repetitividade das ocorrências evidencia ausência de medidas permanentes de mitigação.

93. Os ninhos instalados diretamente sobre transformadores podem provocar curtos-circuitos e desligamentos, aumentando a frequência das interrupções. Adicionalmente, a precariedade estrutural observada pode dificultar as atividades de manutenção corretiva, contribuindo para maiores tempos de interrupção e aumento do DEC.

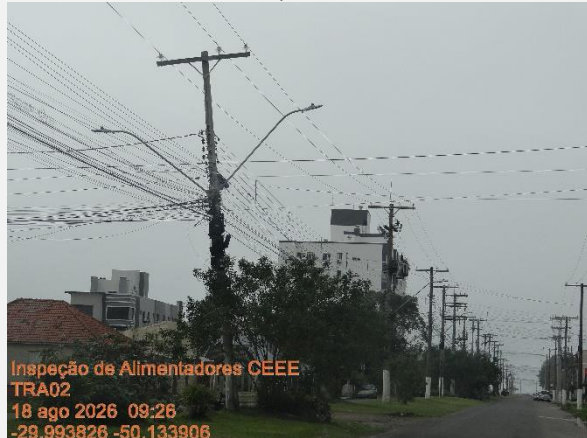
Poste de concreto fora de prumo com escora de madeira.

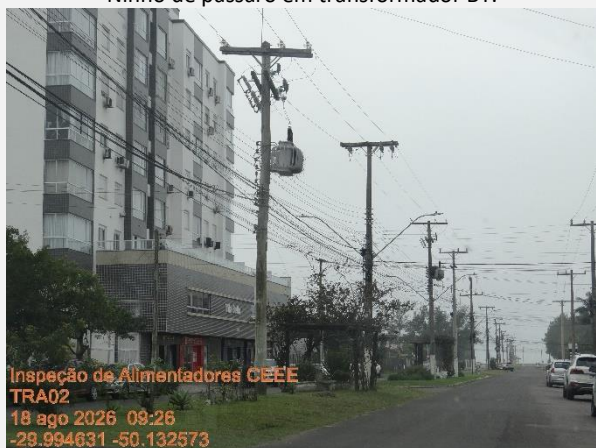
Ninho de pássaro em transformador BT.

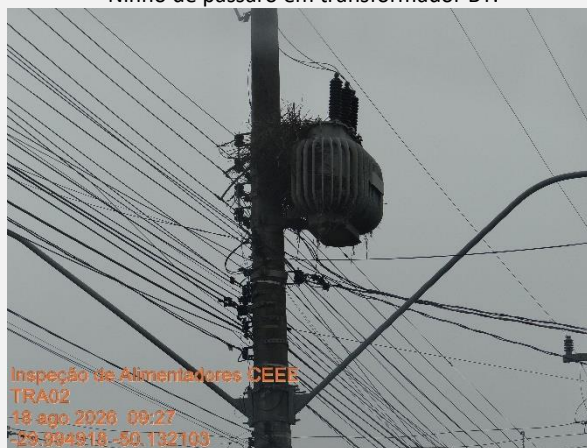
Ninho de pássaro em transformador BT.

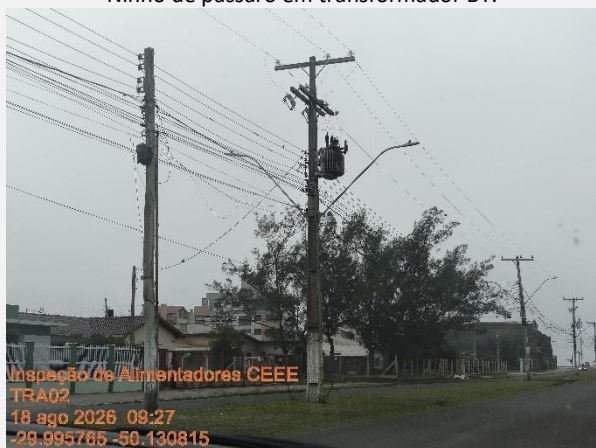
Ninho de pássaro em transformador BT.

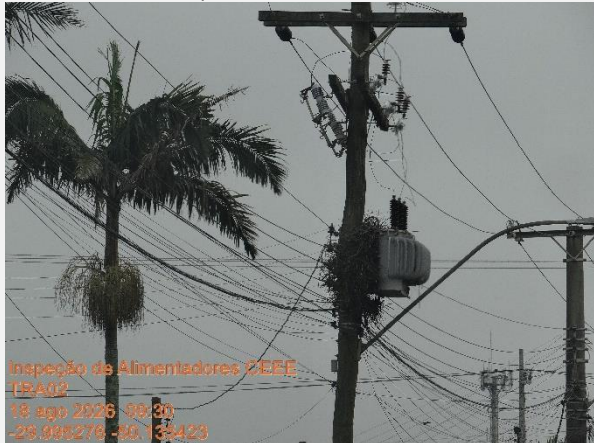
Ninho de pássaro em transformador BT.

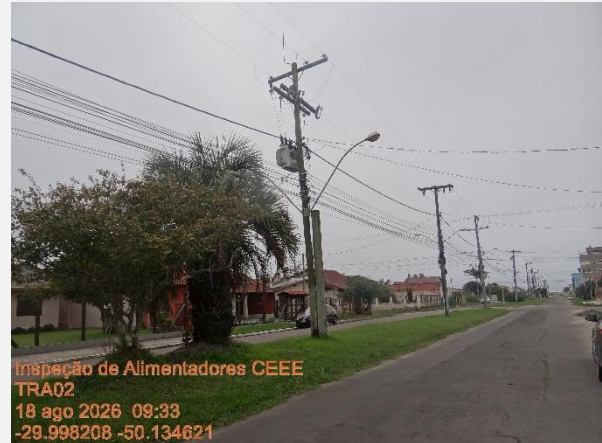
Poste madeira com escora de madeira.

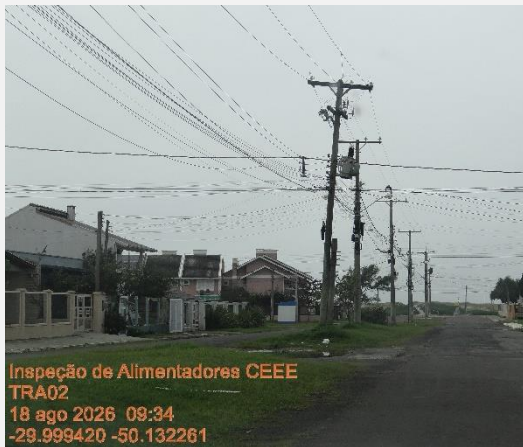
Poste de madeira com transformador BT fora de prumo com escora de madeira.

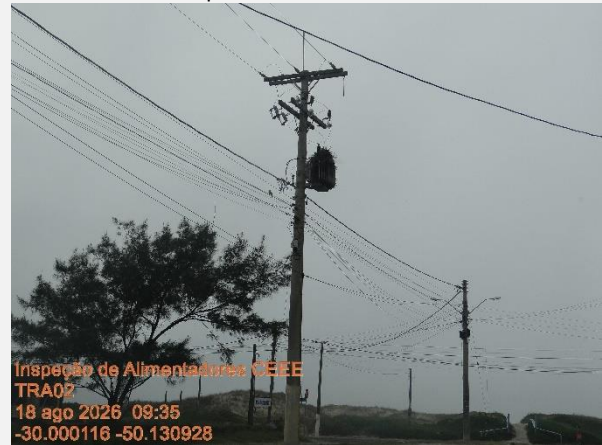
Ninho de pássaro em transformador BT.

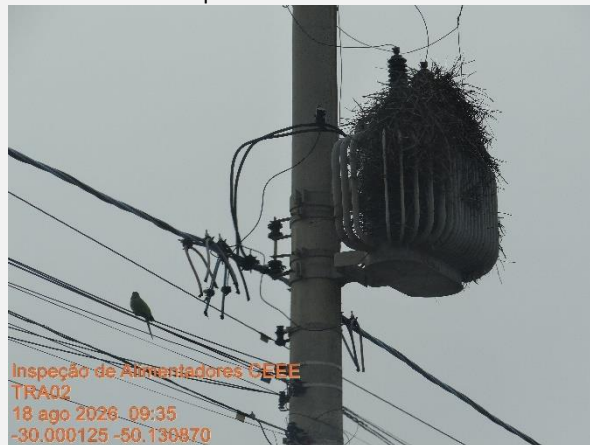
Ninho de pássaro em transformador BT.

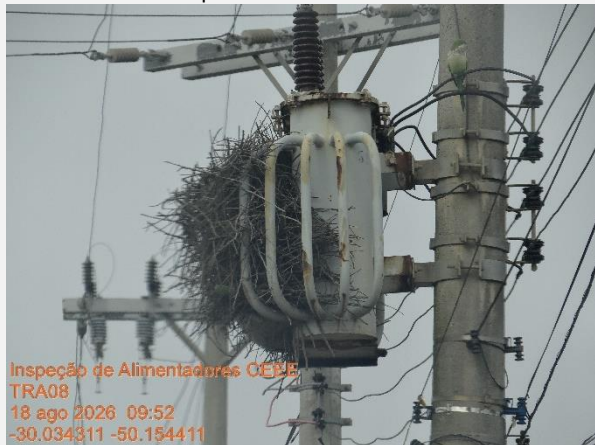
Ninho de pássaro em transformador BT.

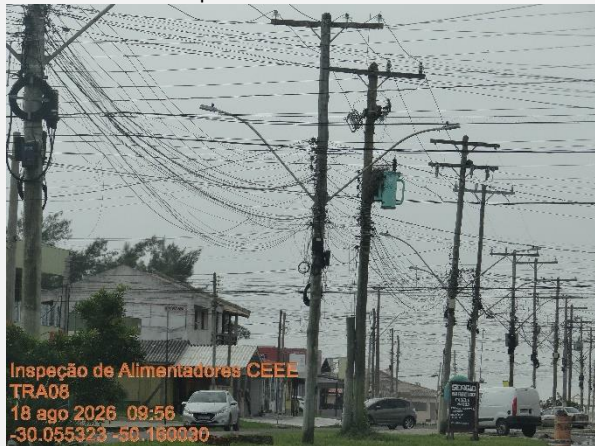
Poste de madeira fora de prumo com escora de madeira e ninho de pássaro em transformador BT.

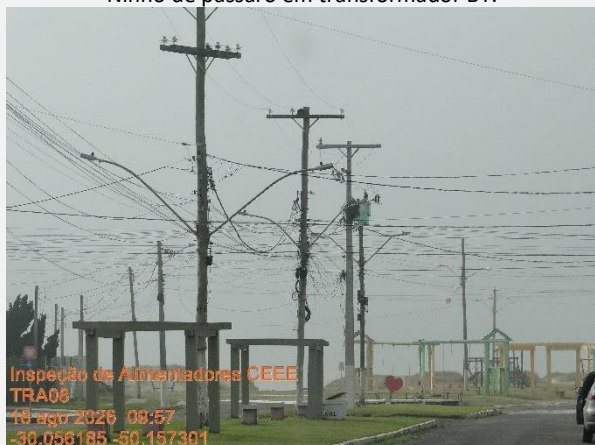
Ninho de pássaro em transformador BT.

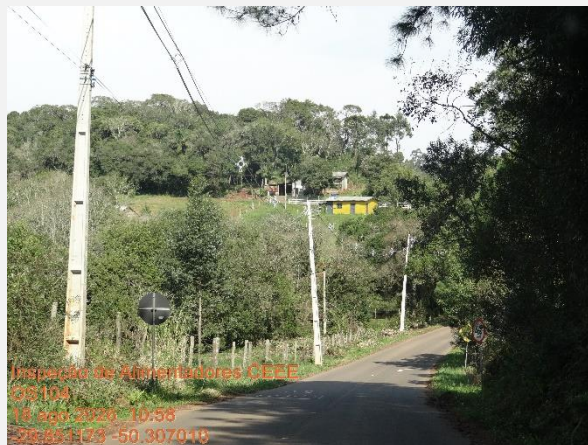
Postes de concreto fora de prumo.

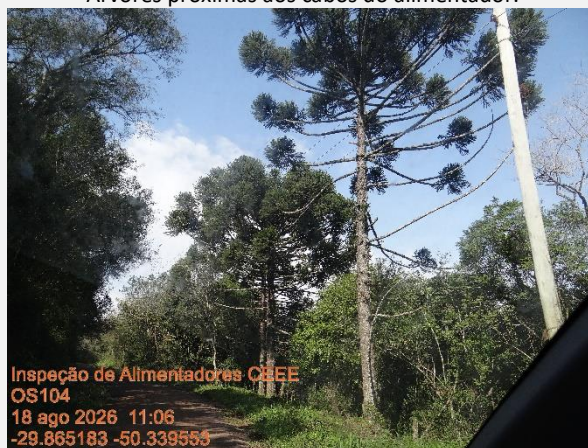
Árvores próximas aos cabos do alimentador.

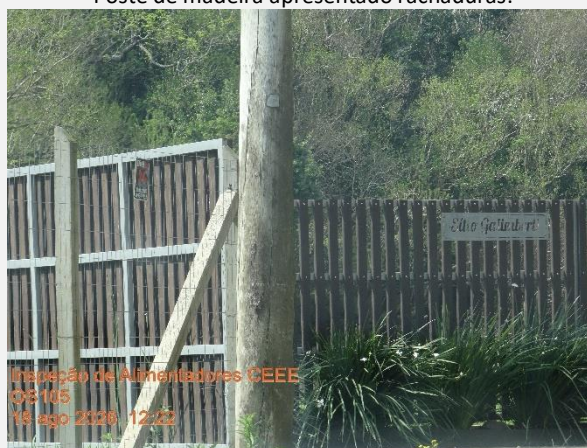
Poste de madeira apresentado rachaduras.

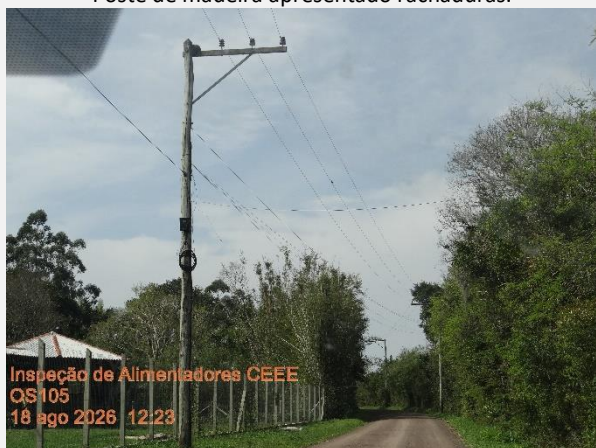
Poste de madeira apresentado rachaduras.

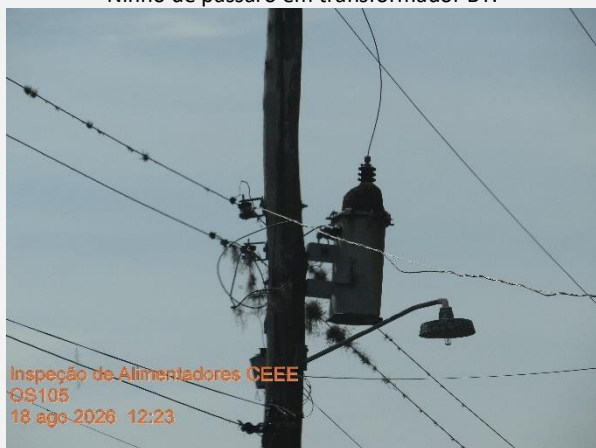
Ninho de pássaro em transformador BT.

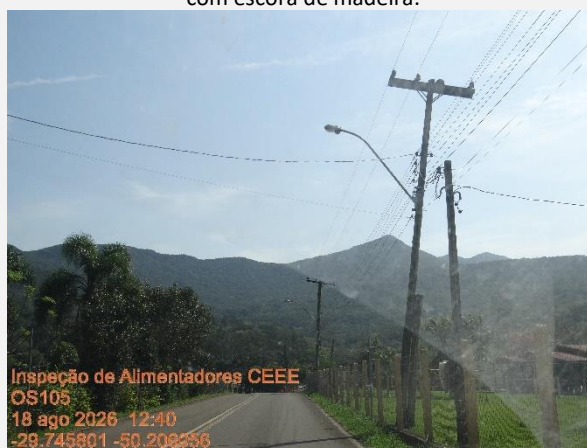
Poste de madeira com rachadura crítica.

100. O alimentador apresenta grande quantidade de postes rachados, fora de prumo e escorados, transformadores com oxidação, ninhos de pássaros em diversos pontos da rede e vegetação envolvendo postes e estruturas. Algumas rachaduras observadas podem ser classificadas como críticas.

101. As condições verificadas indicam envelhecimento acentuado dos ativos e necessidade de substituição estrutural. O risco de falhas mecânicas e elétricas é elevado, com potencial para aumento simultâneo dos indicadores DEC e FEC.

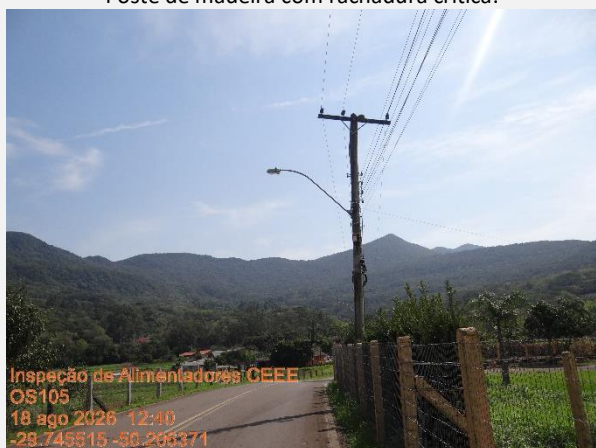
Poste de madeira com rachadura crítica.

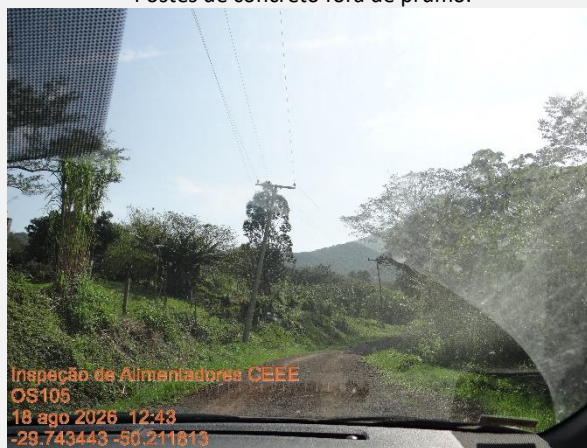
Postes de madeira fora de prumo.

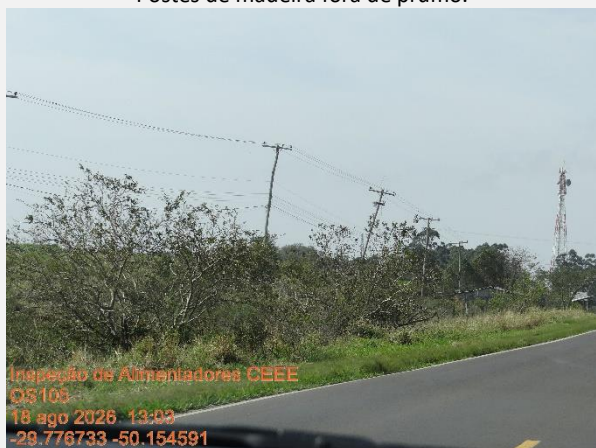
Postes de madeira fora de prumo e com escora de madeira.

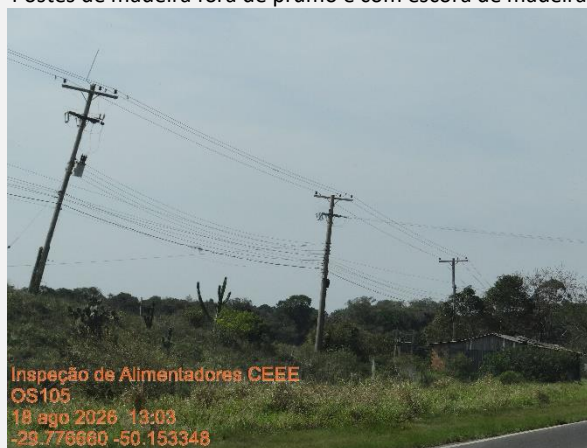
Postes de madeira fora de prumo e com escora de madeira.

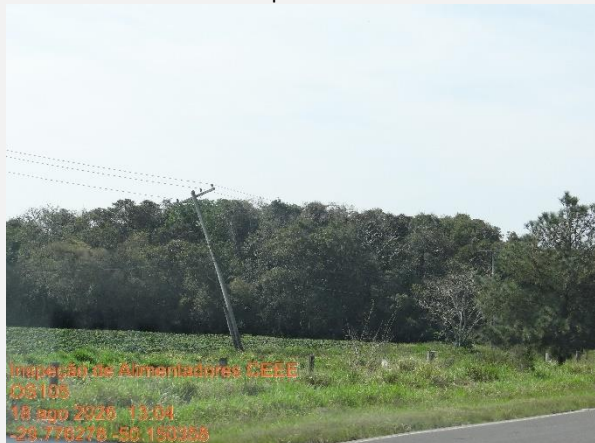
Postes de madeira fora de prumo.

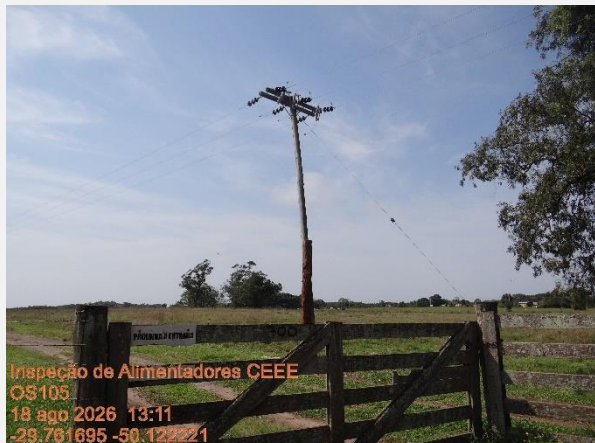
Postes de madeira com escora de madeira.

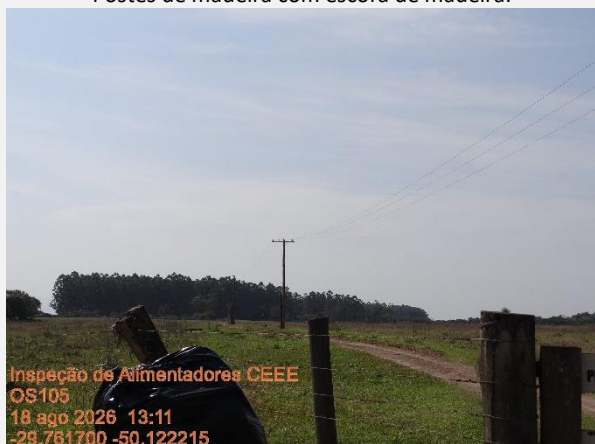
Postes de madeira com escora de madeira.

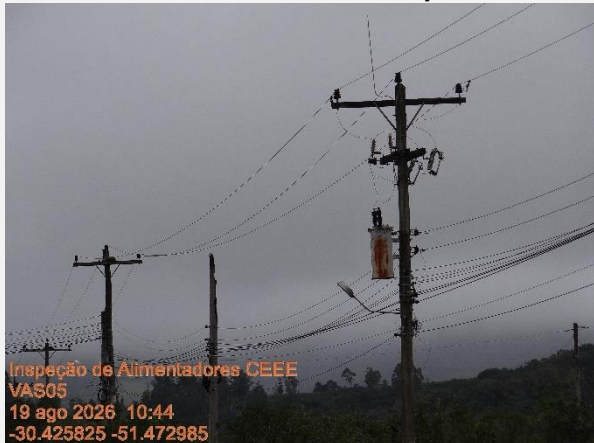
Transformador BT com oxidação.

102. O alimentador VAS05 reúne praticamente todos os problemas observados nos demais circuitos: postes rachados, cruzetas deterioradas, estruturas fora de prumo, vegetação tocando os cabos, transformadores oxidados e grande quantidade de ninhos de pássaros. Destaca-se ainda a existência de cabo de baixa tensão rompido, representando risco à segurança da população.

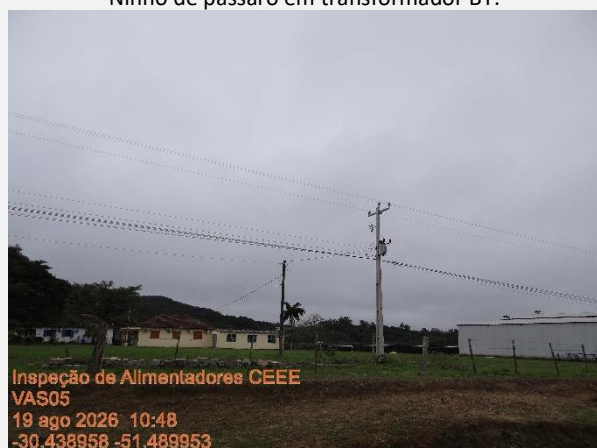
Ninho de pássaro em cruzeta de madeira.

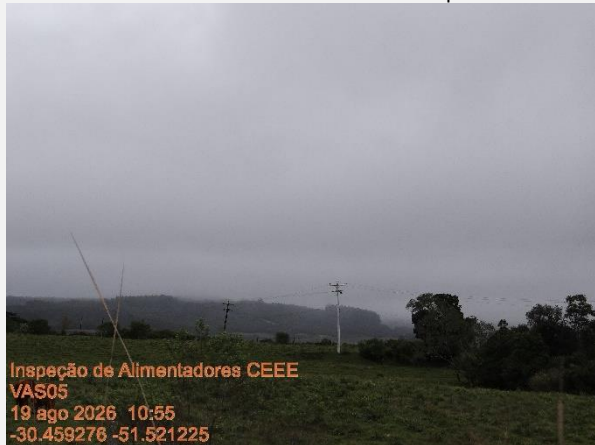
Poste de madeira fora de prumo.

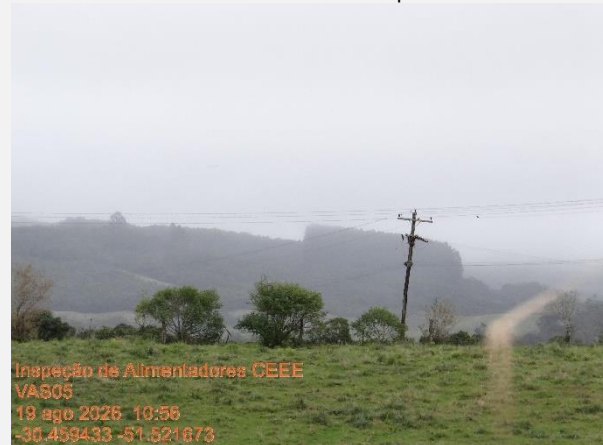
Ninho de pássaro em cruzeta de madeira.

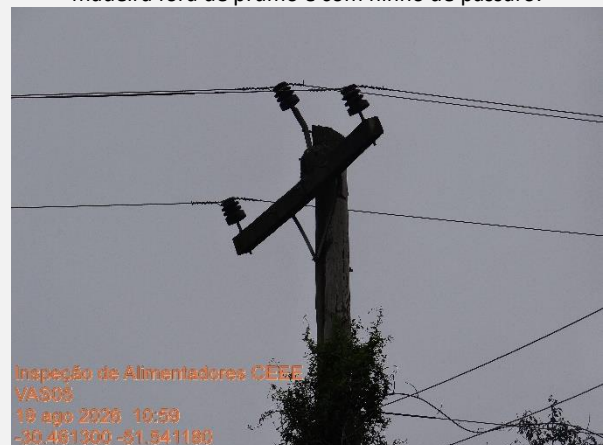
Vegetação em transformador BT.

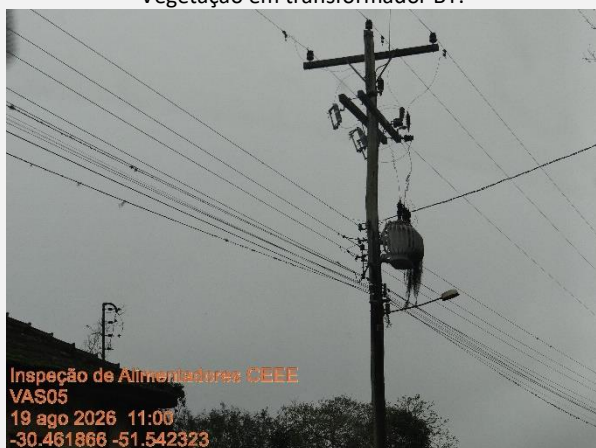
Vegetação em poste e cruzeta de madeira.

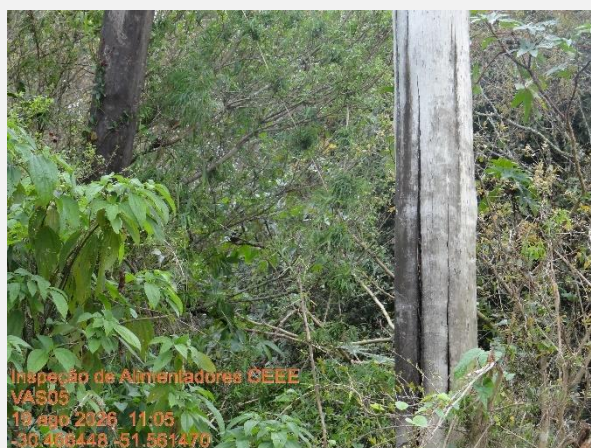
Poste de madeira com rachaduras significativas.

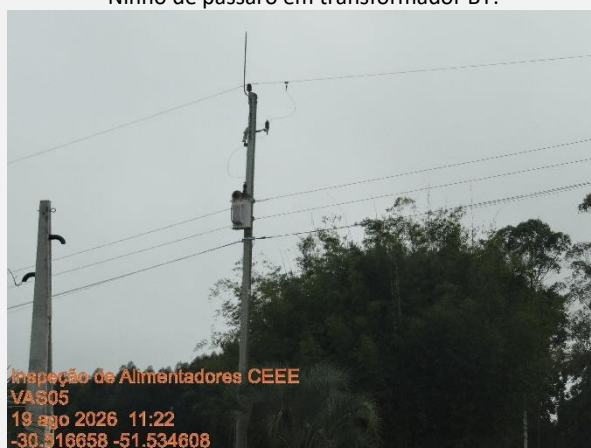
Ninho de pássaro em transformador BT.

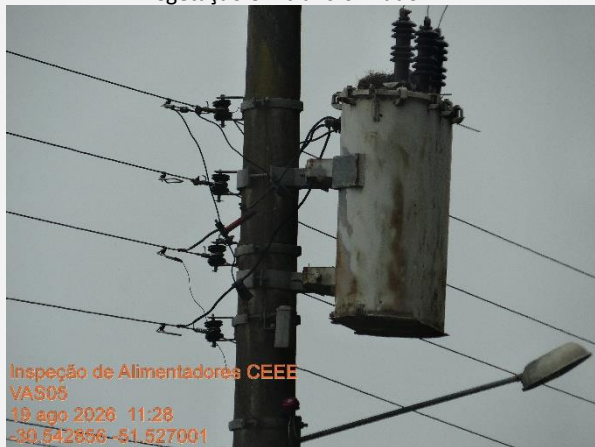
Inspecção de Alimentadores CEEE  
VAS05  
19 ago 2026 11:28  
-30.542858 -51.527001

Vegetação em transformador BT.

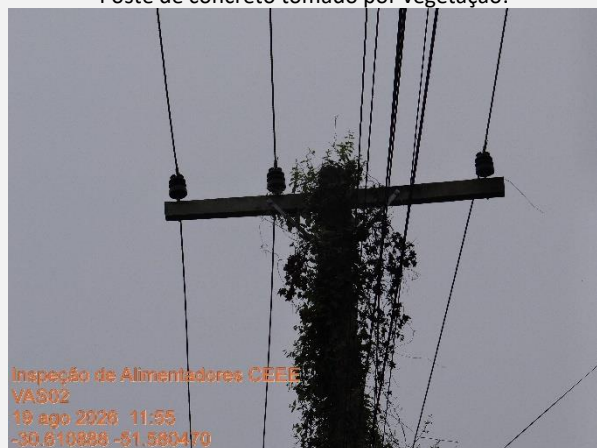
Poste de concreto tomado por vegetação.

104. No VAS02 as principais ocorrências foram ninhos de pássaros, vegetação próxima aos condutores e postes tomados pela vegetação. Diversos transformadores e cruzetas apresentavam ninhos instalados diretamente sobre os equipamentos.

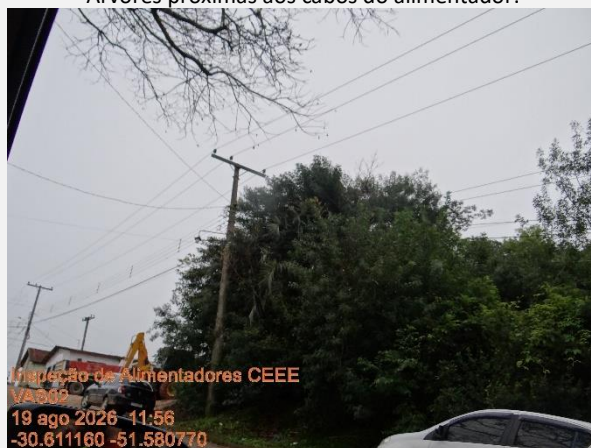
Árvores próximas aos cabos do alimentador.
