# **RELATÓRIO DE FISCALIZAÇÃO**

## **RF-9/2026-DEGIP-AGERGS**

### **ACOMPANHAMENTO DE PLANO DE RESULTADOS CONTINUIDADE DO FORNECIMENTO 2º TRIMESTRE 2026 CEEE Equatorial – 2026**

**Processo SEI 001243-39.00/22-2**

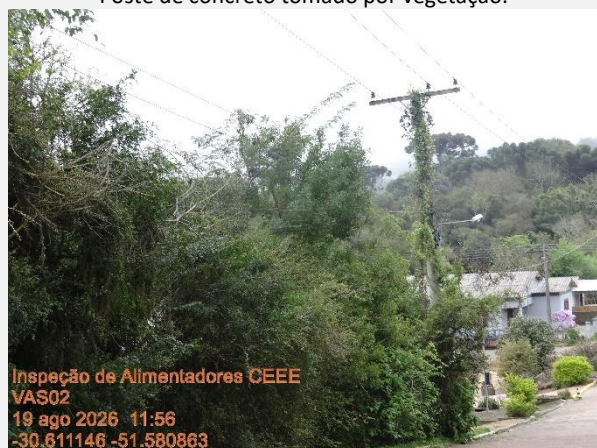
Poste de concreto tomado por vegetação.

104. No VAS02 as principais ocorrências foram ninhos de pássaros, vegetação próxima aos condutores e postes tomados pela vegetação. Diversos transformadores e cruzetas apresentavam ninhos instalados diretamente sobre os equipamentos.

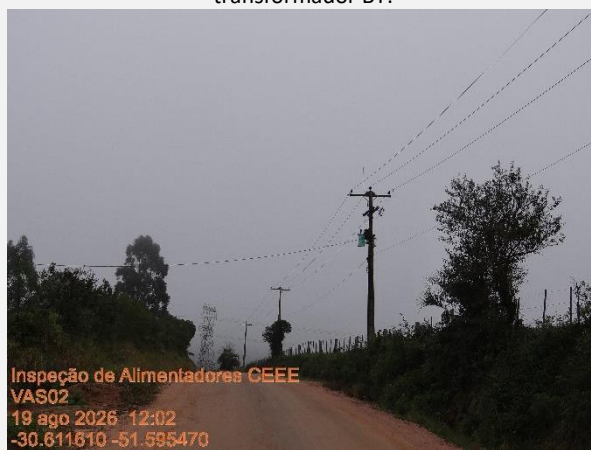
Ninho de pássaro em cruzeta de madeira e em transformador BT.

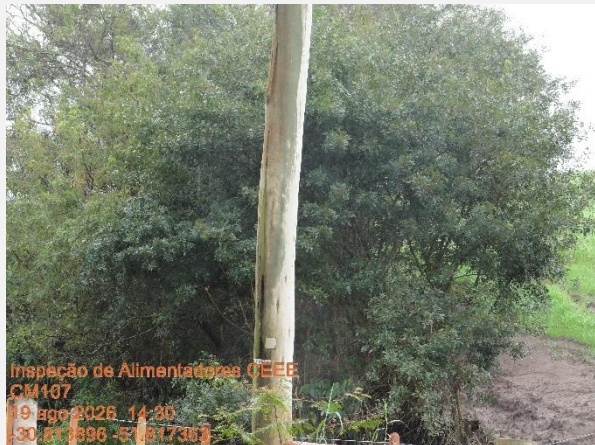
Poste de madeira com rachaduras severas.

106. Foram observados postes com rachaduras severas, escoras provisórias, postes fora de prumo, topo de poste quebrado, isolador desafixado, transformadores oxidados e elevada quantidade de ninhos de pássaros.

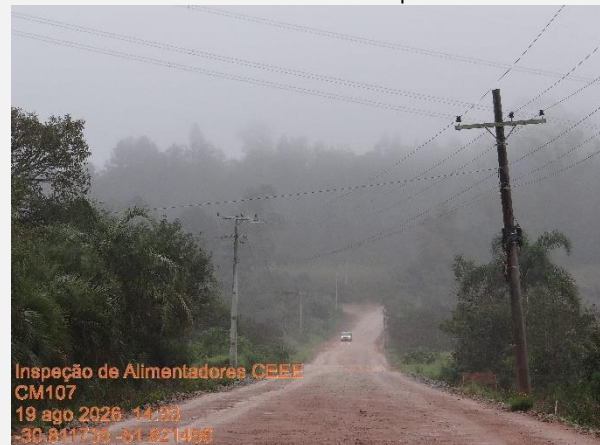
Poste de concreto fora de prumo.

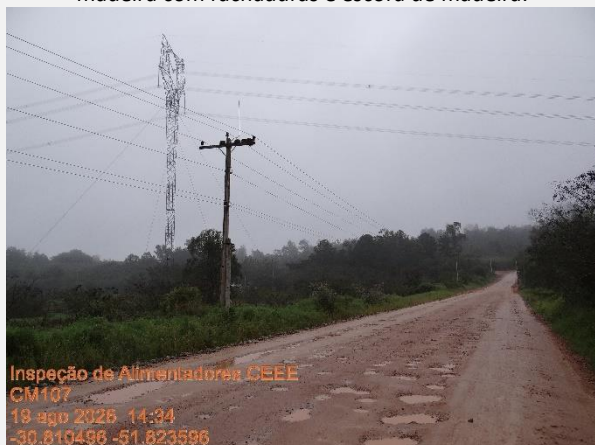
Ninho de pássaro em cruzeta de madeira e poste de madeira com rachaduras e escora de madeira.

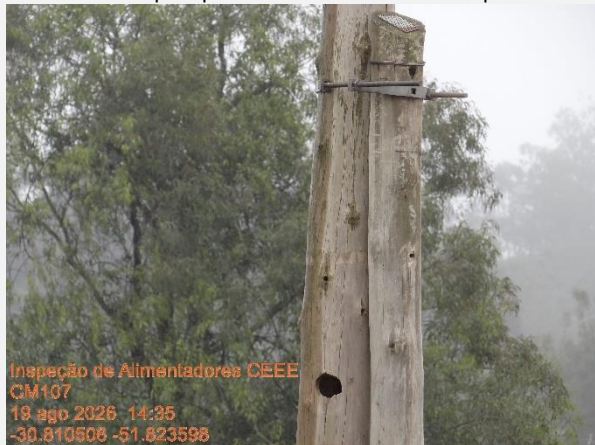
Ninho de pica-pau e escora de madeira em poste.

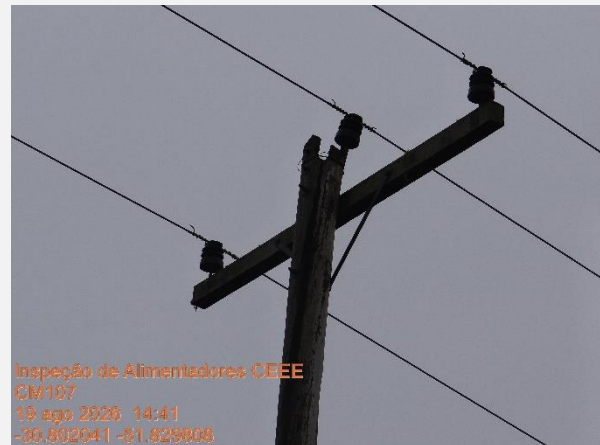
Topo de poste de madeira quebrado com rachaduras e isolador do cabo do alimentador desafixado.

107. A presença de componentes estruturais danificados e isoladores deslocados sugere elevado risco de falhas elétricas e mecânicas. Tais condições contribuem para aumento da frequência de eventos e exigem intervenções mais complexas, repercutindo negativamente nos indicadores DEC e FEC.

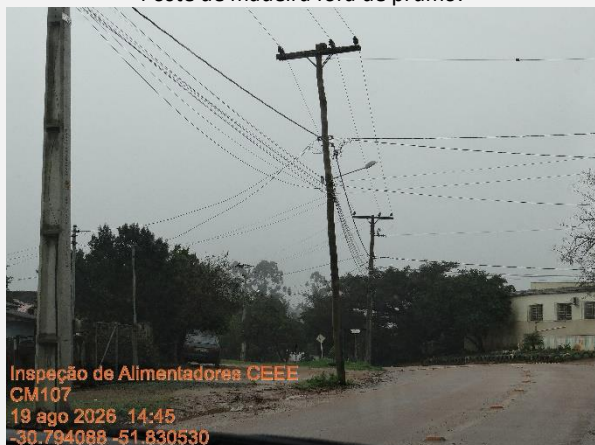
Poste de madeira fora de prumo.

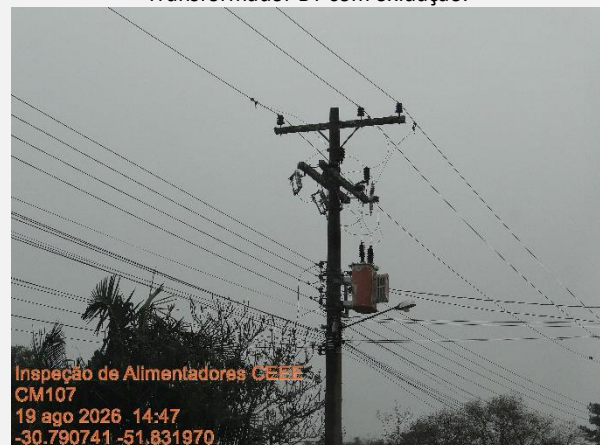
Transformador BT com oxidação.

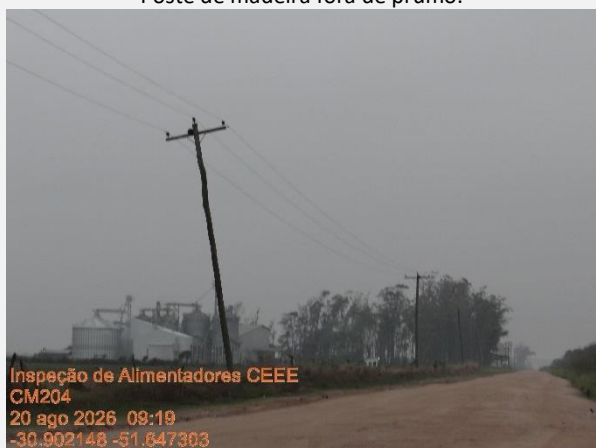
Poste de madeira fora de prumo.

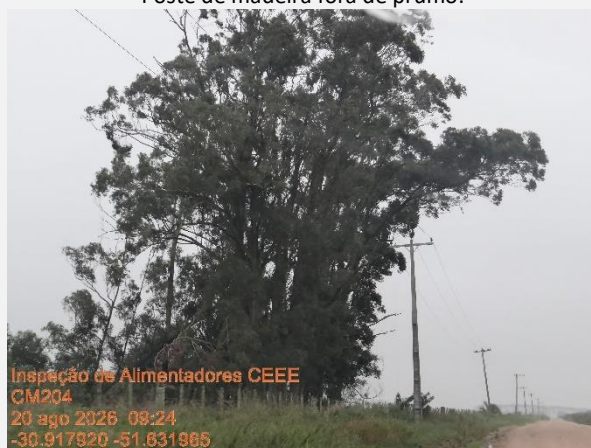
Poste de madeira fora de prumo.

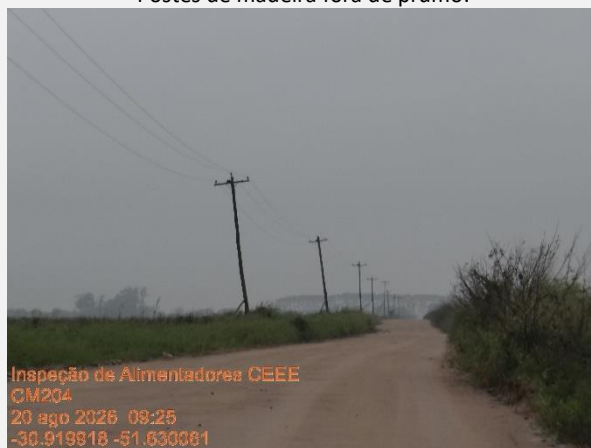
Postes de madeira fora de prumo.

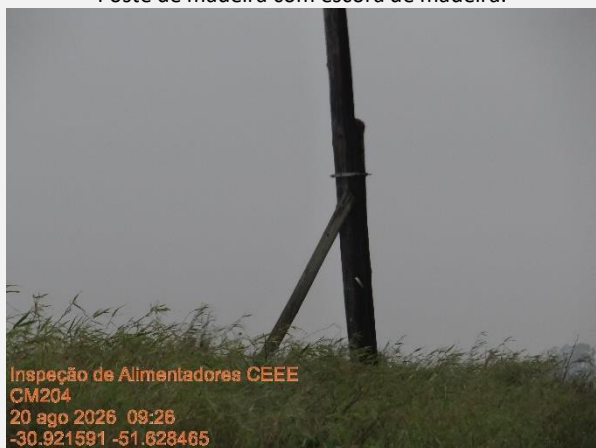
Poste de madeira com escora de madeira.

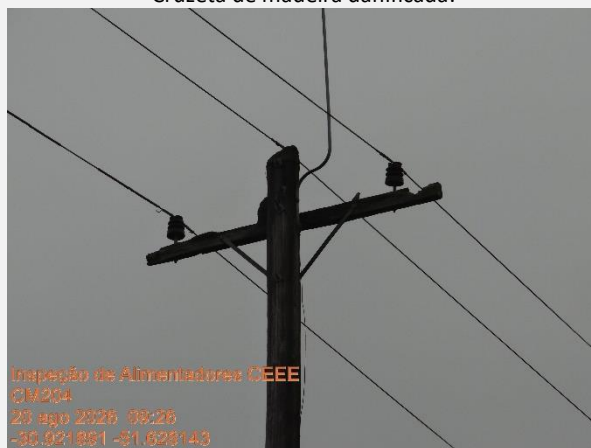
Cruzeta de madeira danificada.
