## **RELATÓRIO DE FISCALIZAÇÃO RF-007/2026-AGERGS-DEGIP**

### **Fiscalização de Operação, Manutenção e Segurança de Barragens**

### **Complexo Toropi - Guassupi**

**PCH Salto do Guassupi, PCH Quebra Dentes, PCH  
Cachoeira Cinco Veados e PCH Rincão São Miguel**

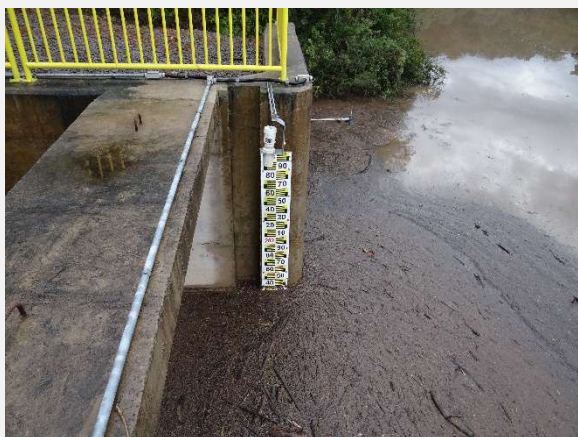
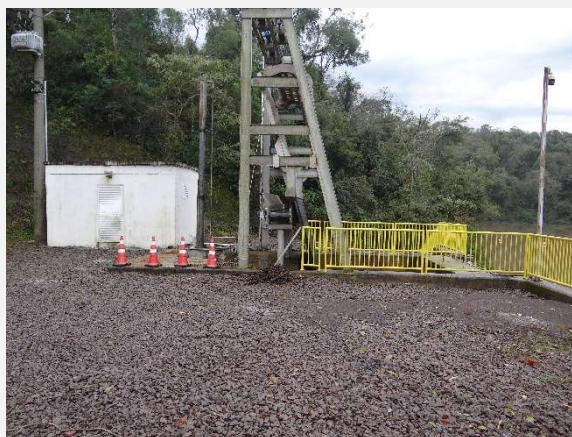
Recuperação da tomada d'água túnel de acesso.

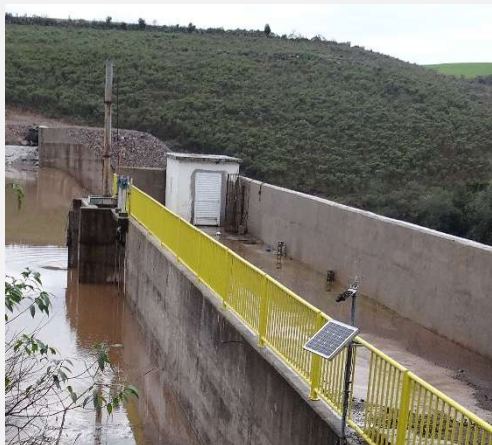
Descarga de fundo montante da barragem - onde está passando a vazão sanitária.

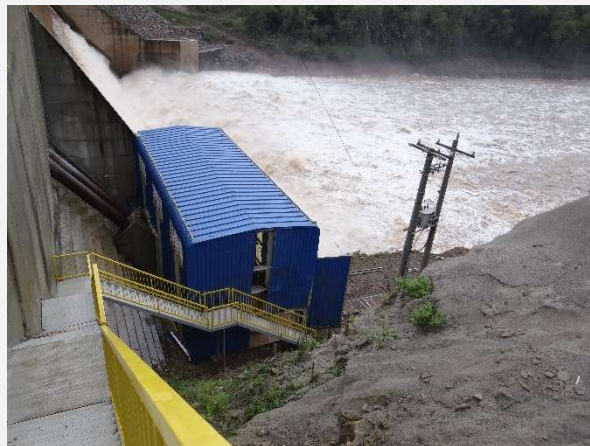
Acesso a casa de força secundária, destruído pela queda do guindaste, recuperado.

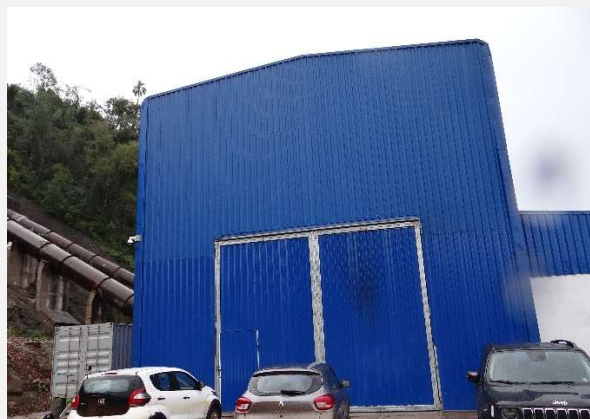
Detritos e material carreado do deslocamento de terra retirados da Casa de Força.

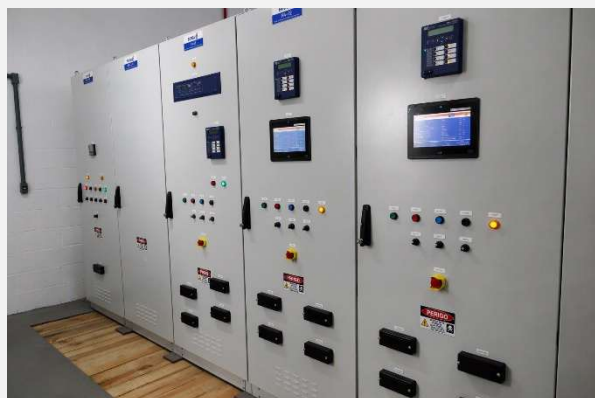
Sala de cubículos recuperada.

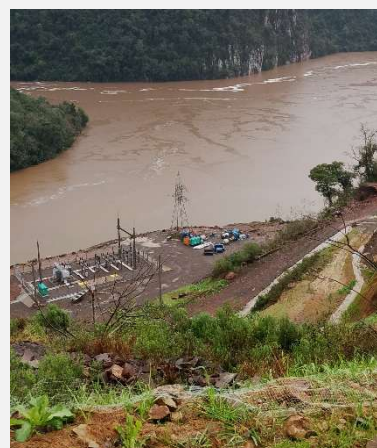
Acesso à Subestação Elétrica recuperado.

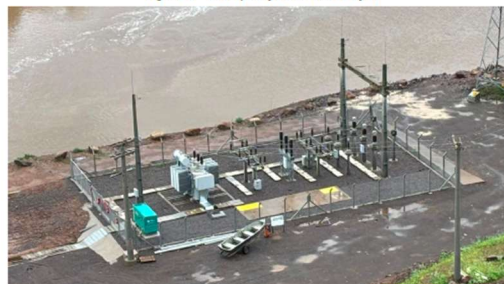
Figura 5 – Recuperação da subestação

O transformador da subestação apresentou indícios de falha e encontra-se em processo de investigação técnica.

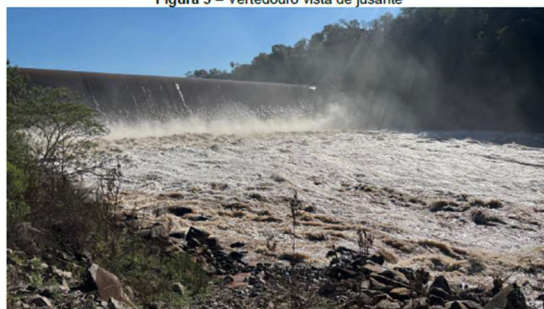
**Figura 3 – Vertedouro vista de jusante**

As atividades que requerem monitoramento constante, estão sendo feitas pela equipe de manutenção da usina. As injeções no local de percolação do vertedouro (item 2.7) foram realizadas, porém, as percolações não desapareceram, o que fez com que a equipe da Simetria solicitasse mais injeções no local. A conclusão das atividades vinculadas ao 2.8 estão previstos para novembro de 2026.

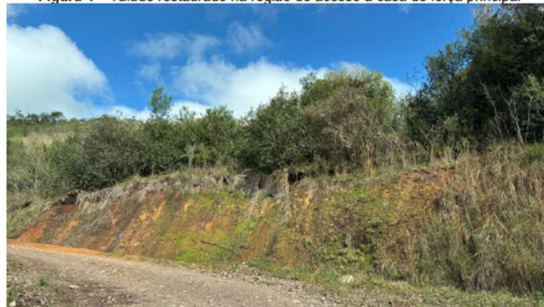
**Figura 4 – Talude restaurado na região de acesso a casa de força principal**

As atividades do item 03 do cronograma que não foram finalizadas, estão programadas para serem feitas até dezembro de 2026.

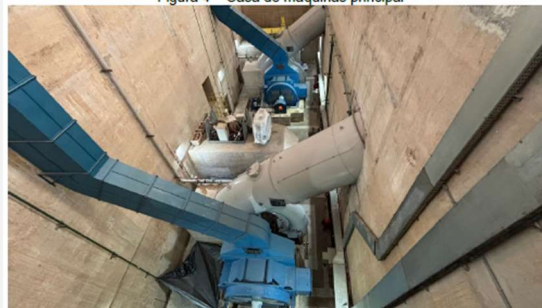
Figura 4 – Casa de máquinas principal

A recuperação da casa de máquinas principal, objeto do item 03, foi concluída e desde maio de 2025 está em operação.

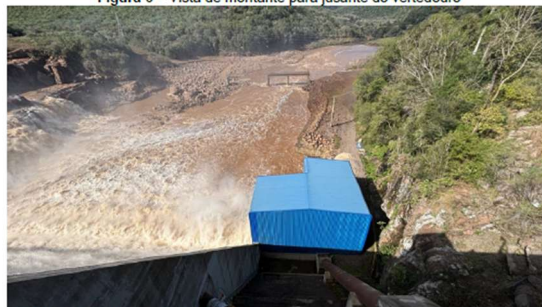
Figura 6 – Vista de montante para jusante do vertedouro

O item 05, que se refere a recomposição da ombreira esquerda com matoas, segue com previsão para fevereiro de 2027. Apesar das chuvas ocorridas em junho de 2025 terem favorecido o acúmulo de material no leito do rio, a limpeza na qual compõe o item 06 foi concluída.
