# **RELATÓRIO DE FISCALIZAÇÃO**

## **RF-9/2026-DEGIP-AGERGS**

### **ACOMPANHAMENTO DE PLANO DE RESULTADOS CONTINUIDADE DO FORNECIMENTO 2º TRIMESTRE 2026 CEEE Equatorial – 2026**

**Processo SEI 001243-39.00/22-2**

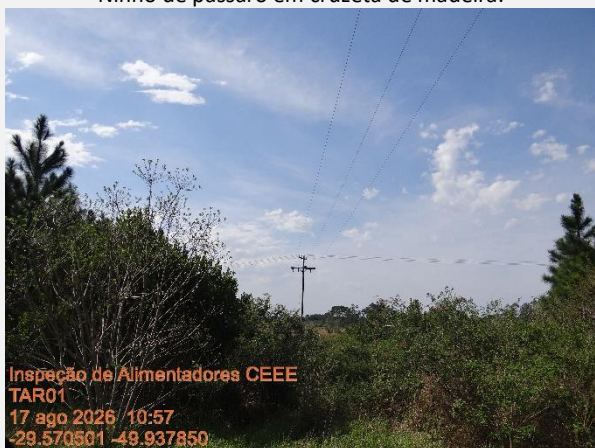
Ninho de pássaro em cruzeta de madeira.

84. O alimentador TAR01 apresenta um conjunto expressivo de não conformidades estruturais. Foram identificados diversos postes de madeira com rachaduras, postes fora de prumo, cruzetas fissuradas, parafusos com elevado grau de corrosão, isoladores deslocados e cabos com catenária excessiva, sugerindo sobrecarga mecânica da rede. Também foi constatada deficiência na limpeza de faixa, com vegetação próxima ao circuito, além da presença recorrente de ninhos de pássaros em cruzetas, transformadores e topo de postes.

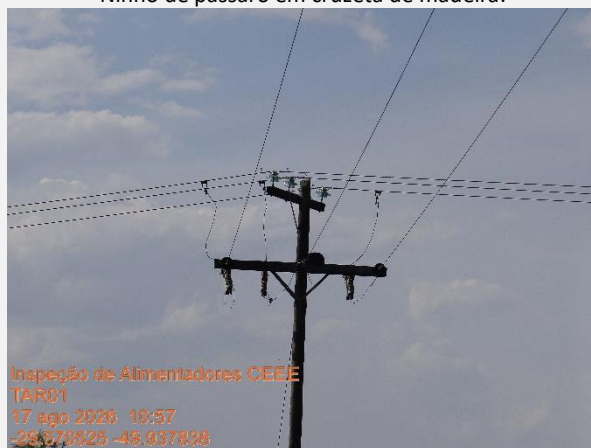
Ninho de pássaro em cruzeta de madeira.

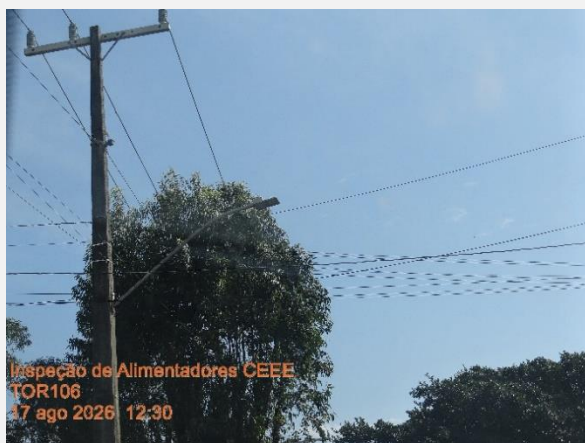
**Figura 7** - Registro fotográfico da inspeção em campo do alimentador TOR106, realizada em 17/08/2026.

Vegetação próxima ao alimentador.

86. No alimentador TOR106 destacam-se problemas relacionados à vegetação próxima aos condutores, postes de concreto e madeira fora de prumo, transformadores com indícios de vazamento de óleo e oxidação, cabos com flecha excessiva e grande quantidade de ninhos de pássaros em cruzetas, transformadores e postes. Também foram observadas estruturas provisoriamente escoradas.

87. A proximidade da vegetação com a rede representa importante fator de interrupções momentâneas e permanentes, influenciando diretamente o FEC. Já os vazamentos de óleo, a deterioração dos equipamentos e os desalinhamentos estruturais aumentam o risco de falhas de maior complexidade, cujo restabelecimento exige tempos mais elevados, afetando negativamente o DEC.

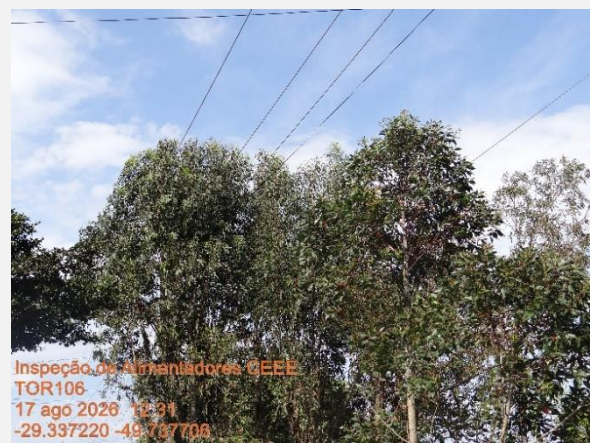
Vegetação próxima ao alimentador.

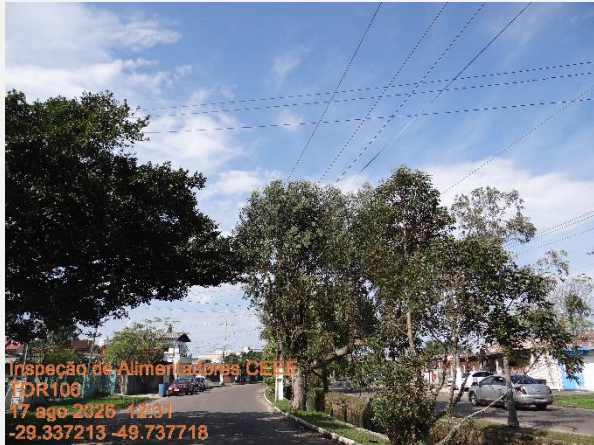
Vegetação próxima ao alimentador.

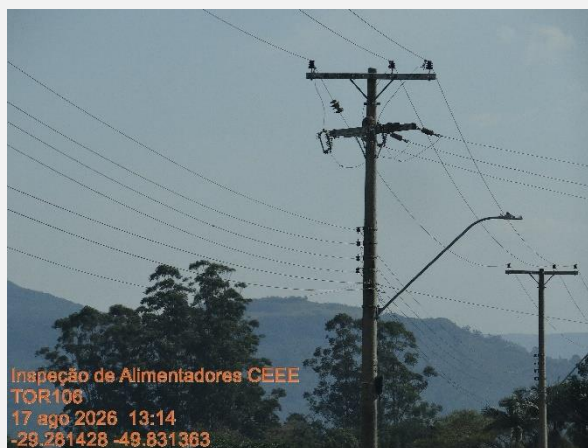
Ninho de pássaro em cruzeta polimérica.

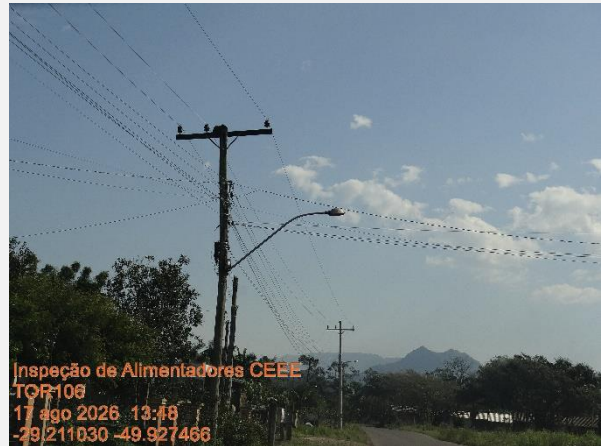
Poste de concreto fora de prumo.

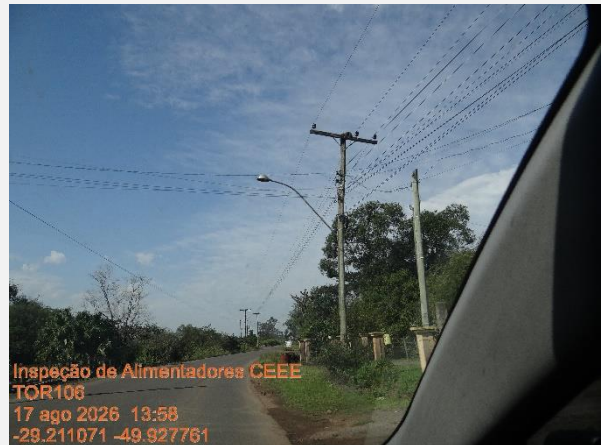
Ninho de pássaro em cruzeta de madeira.

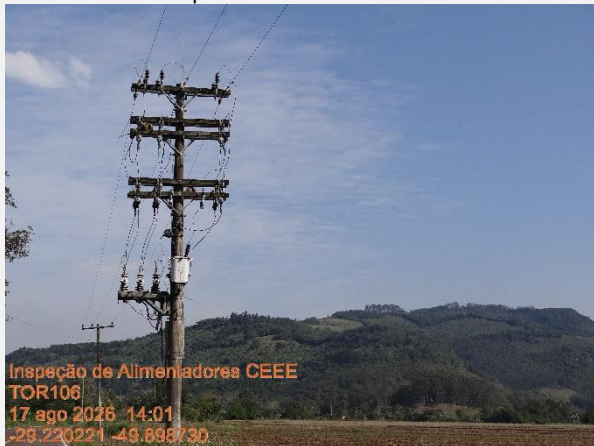
Postes de madeira fora de prumo.

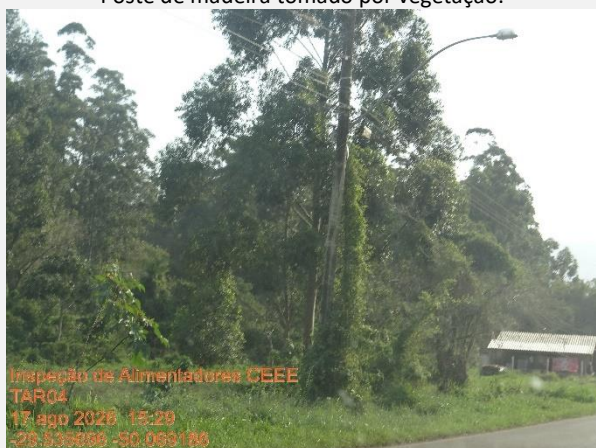
Poste de madeira tomado por vegetação.

88. O principal problema identificado em TAR04 está associado ao manejo inadequado da vegetação. Foram registradas árvores tocando os condutores, postes completamente tomados por vegetação, cabos de baixa tensão envolvidos por galhos e transformadores com sinais de oxidação. Há ainda presença significativa de ninhos de pássaros e estruturas fora de prumo com escoramentos provisórios.

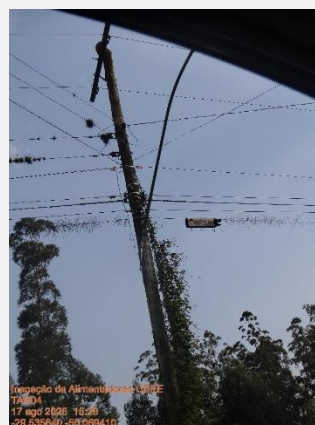
Cabos de BT tomados por vegetação.

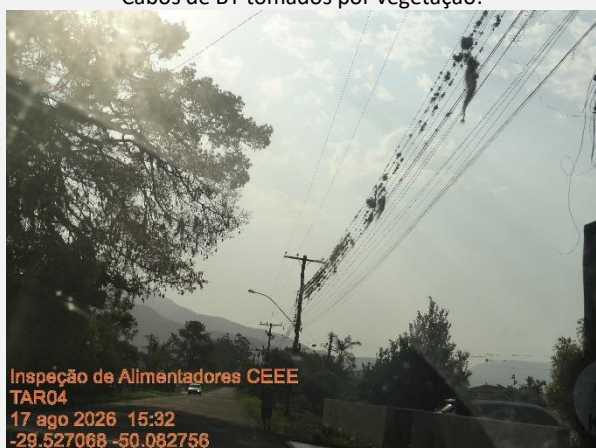
Cabos de BT tomados por vegetação.

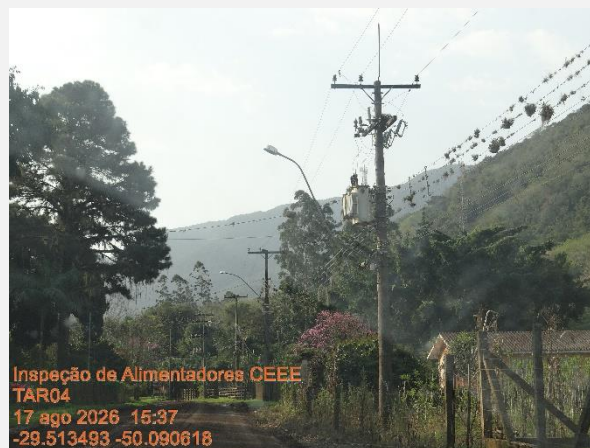
Transformador BT com oxidação e vegetação.

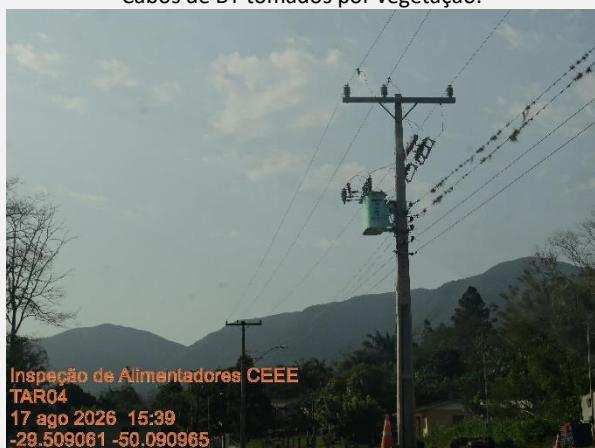
Cabos de BT tomados por vegetação.

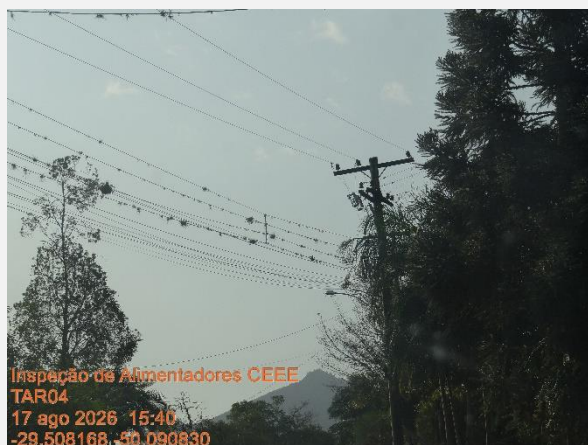
Poste de madeira tomado por vegetação e cabos do alimentador próximos a árvores.

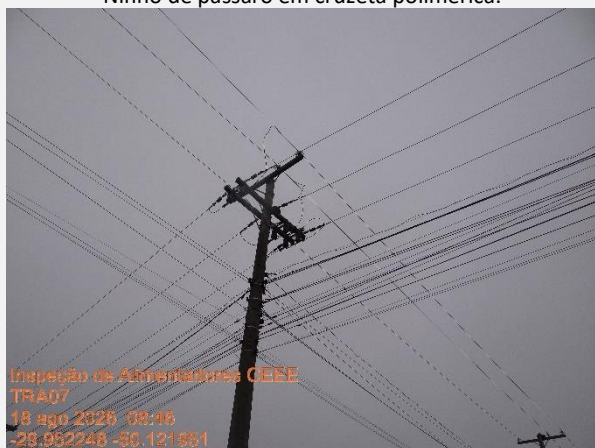
Postes de madeira fora de prumo e ninhos de pássaros em cruzeta de madeira.

90. O TRA07 apresenta elevado número de postes fora de prumo, diversos escoramentos temporários, ninhos de pássaros em transformadores, banco de capacitores e equipamentos telecontrolados. Chama atenção a antena de comunicação de equipamento telecontrolado instalada de forma inadequada, pendurada na estrutura.

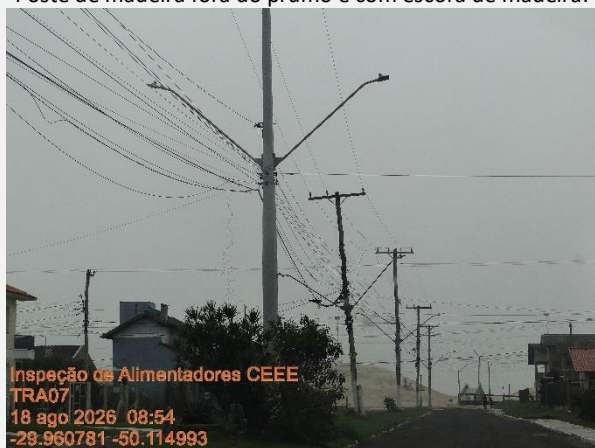
Poste de madeira fora do prumo e com escora de madeira.

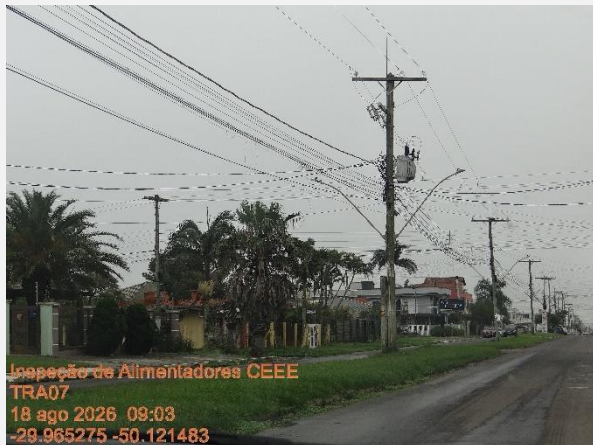
Poste de madeira com transformador BT sustentado por escora de madeira.

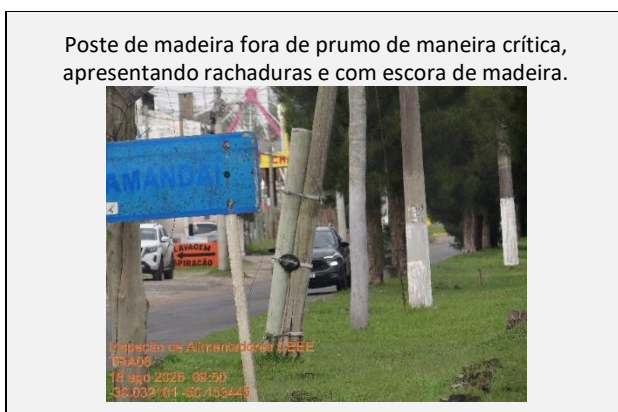
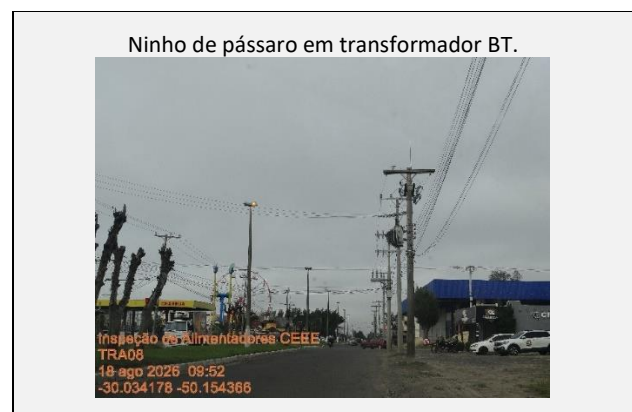
**Figura 11** - Registro fotográfico da inspeção em campo do alimentador TRA08, realizada em 18/08/2026.

94. O TRA08 apresenta cenário semelhante ao TRA02, porém com maior gravidade estrutural. Foram encontrados postes criticamente inclinados, rachaduras expressivas, escoras provisórias e elevada incidência de ninhos de pássaros em transformadores.

95. A combinação de estruturas fragilizadas e interferência da fauna aumenta significativamente o risco de interrupções não programadas. A eventual necessidade de substituição emergencial de postes ou transformadores tende a resultar em longos tempos de desligamento, pressionando tanto o indicador DEC quanto o FEC.

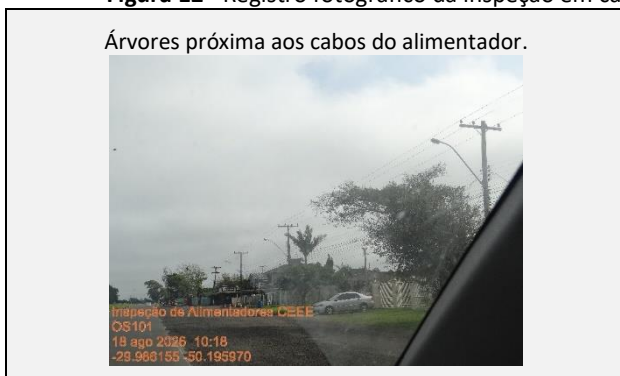
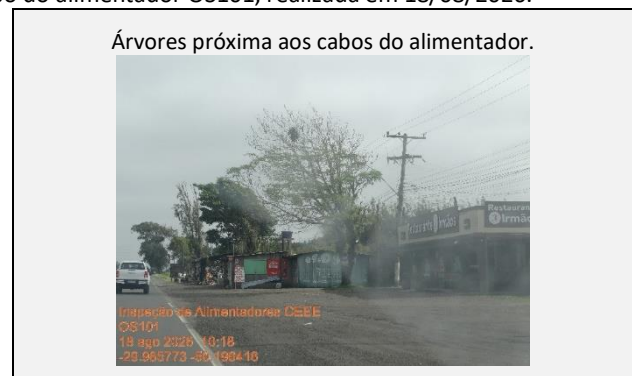
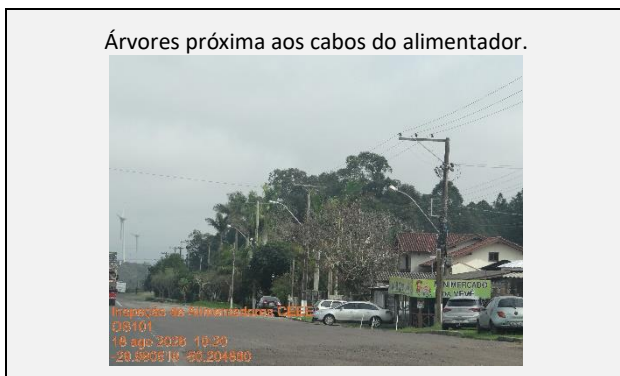
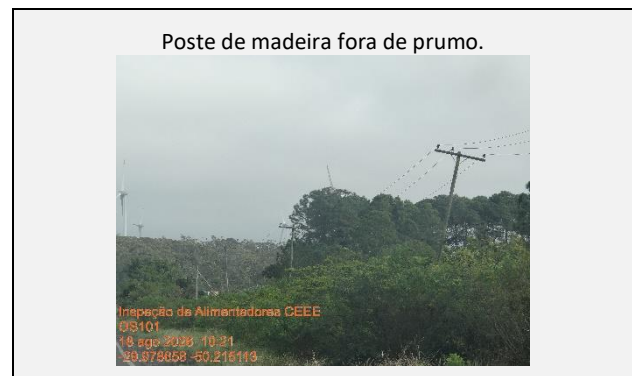
**Figura 12** - Registro fotográfico da inspeção em campo do alimentador OS101, realizada em 18/08/2026.

96. No alimentador OS101 o principal problema observado foi a proximidade excessiva da vegetação aos cabos, além da existência de postes fora de prumo, incluindo estrutura em fibra desalinhada.

97. A vegetação próxima aos condutores configura risco permanente de interrupções, especialmente durante ventos fortes e temporais. Tal condição tende a impactar principalmente o FEC, podendo também aumentar o DEC quando há queda de árvores sobre a rede.

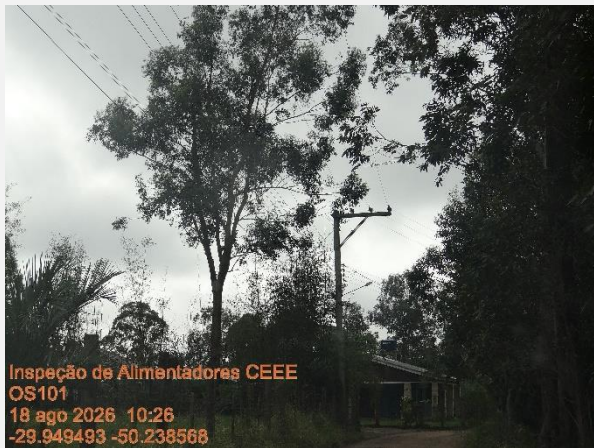
Árvores próxima aos cabos do alimentador.

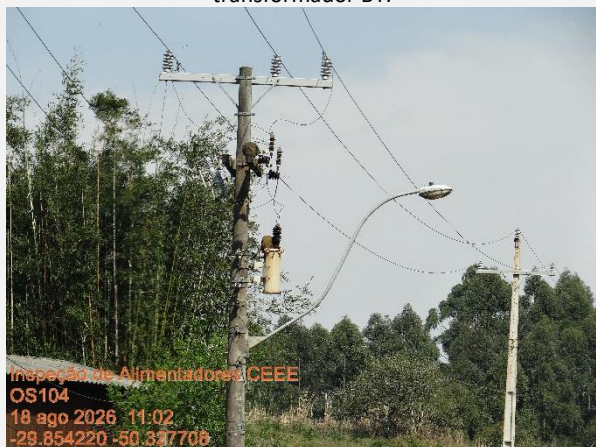
Ninho de pássaro em cruzeta de madeira e em transformador BT.

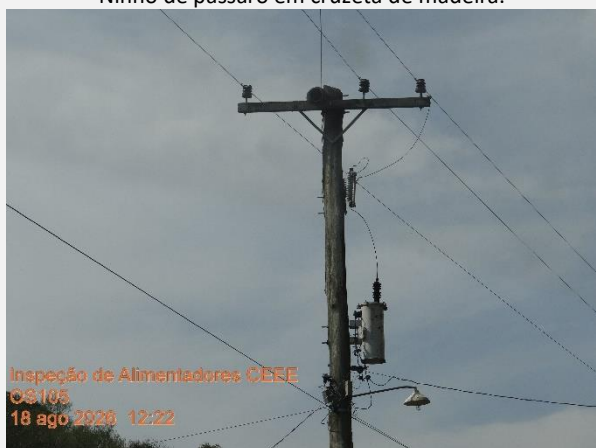
Ninho de pássaro em cruzeta de madeira.

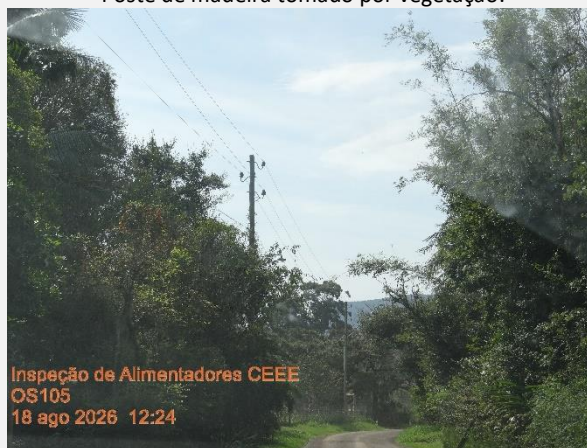
Poste de madeira tomado por vegetação.

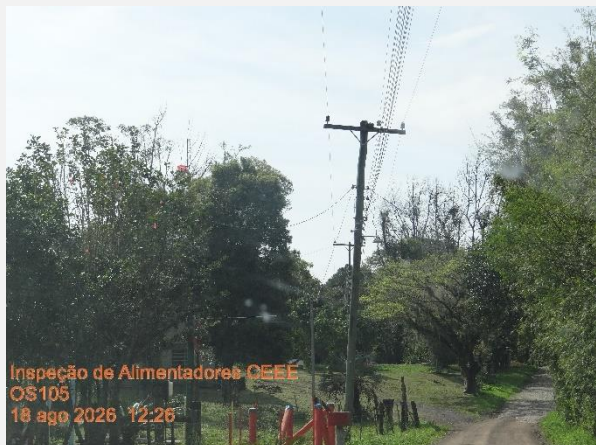
Poste de madeira fora de prumo.

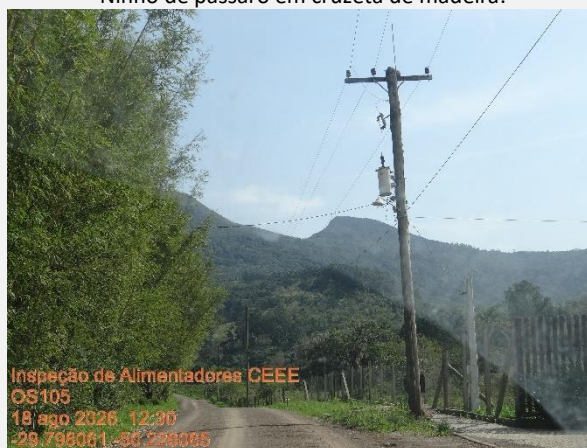
Ninho de pássaro em cruzeta de madeira.

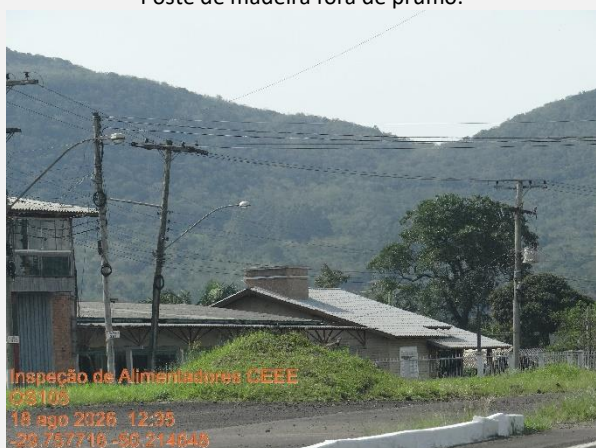
Poste de madeira fora de prumo.

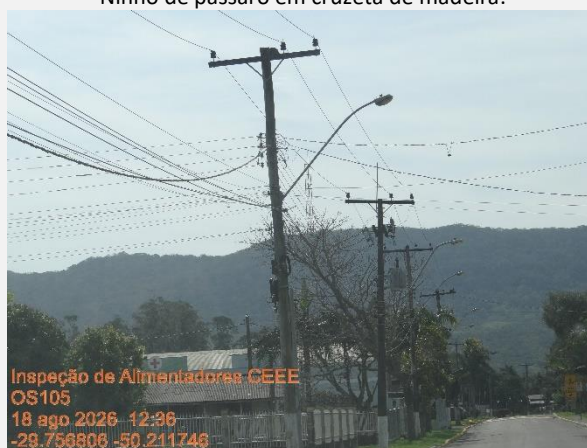
Ninho de pássaro em cruzeta de madeira.

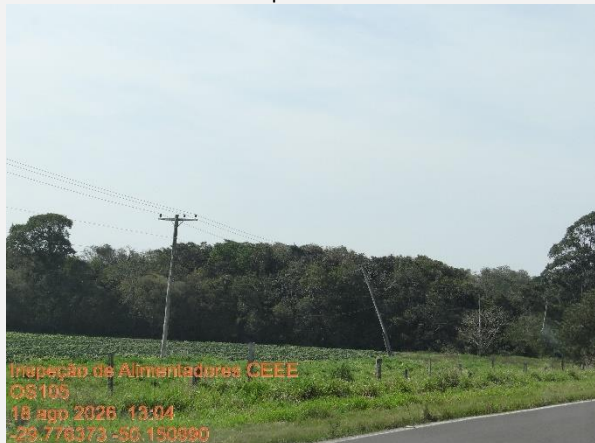
Postes de madeira fora de prumo e com escora de madeira.

100. O alimentador apresenta grande quantidade de postes rachados, fora de prumo e escorados, transformadores com oxidação, ninhos de pássaros em diversos pontos da rede e vegetação envolvendo postes e estruturas. Algumas rachaduras observadas podem ser classificadas como críticas.

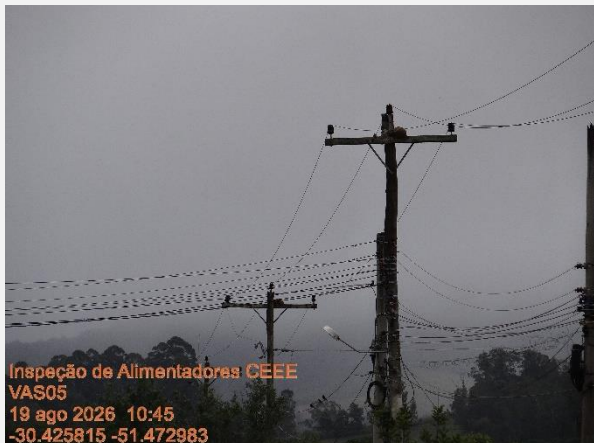
Ninho de pássaro em cruzeta de madeira e poste de madeira fora de prumo com escora de madeira.

102. O alimentador VAS05 reúne praticamente todos os problemas observados nos demais circuitos: postes rachados, cruzetas deterioradas, estruturas fora de prumo, vegetação tocando os cabos, transformadores oxidados e grande quantidade de ninhos de pássaros. Destaca-se ainda a existência de cabo de baixa tensão rompido, representando risco à segurança da população.

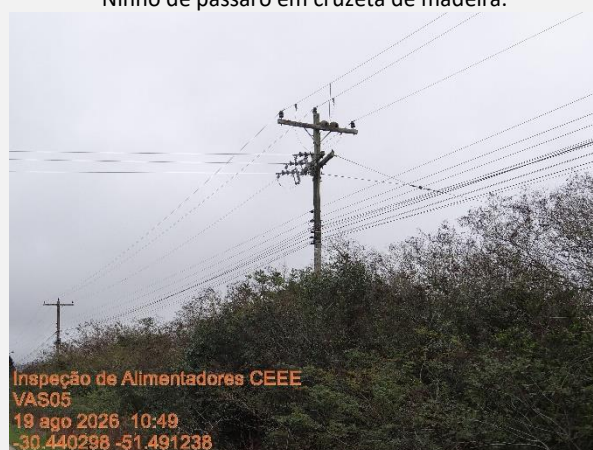
Ninho de pássaro em cruzeta de madeira e poste de madeira com rachaduras.

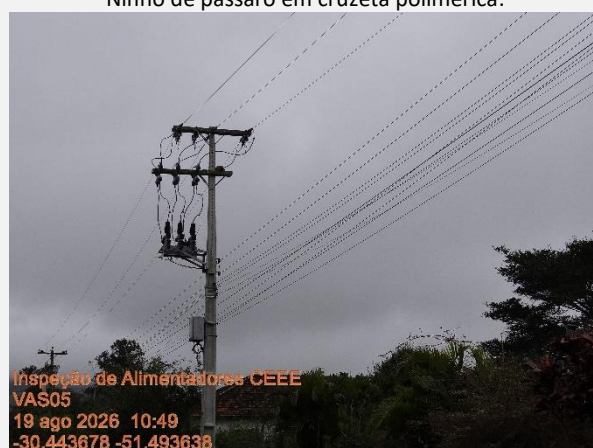
Ninho de pássaro em cruzeta de madeira.

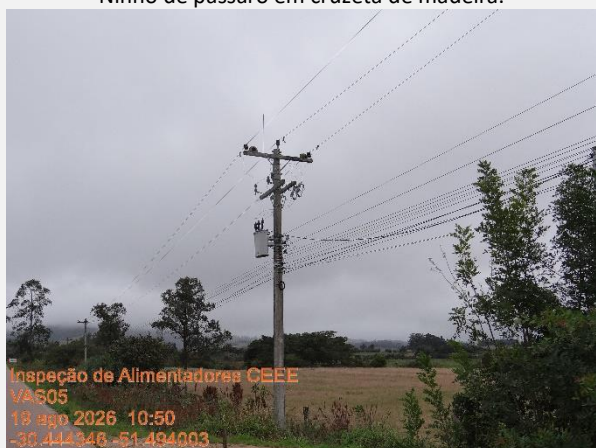
Ninho de pássaro em cruzeta de madeira.

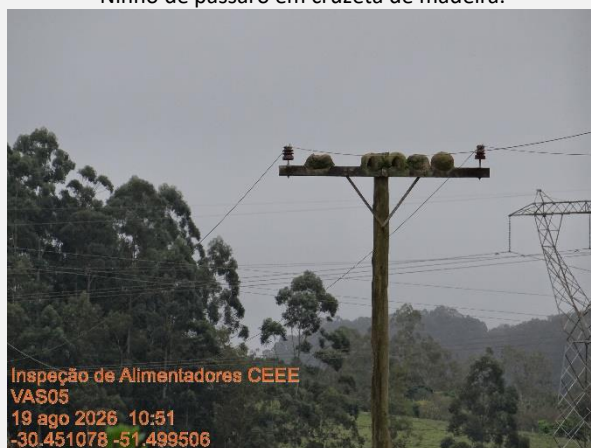
Ninho de pássaro em cruzeta de madeira.

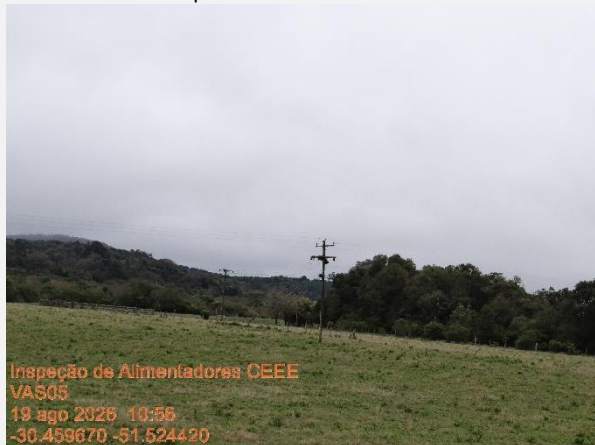
Ninho de pássaro em cruzeta de madeira.

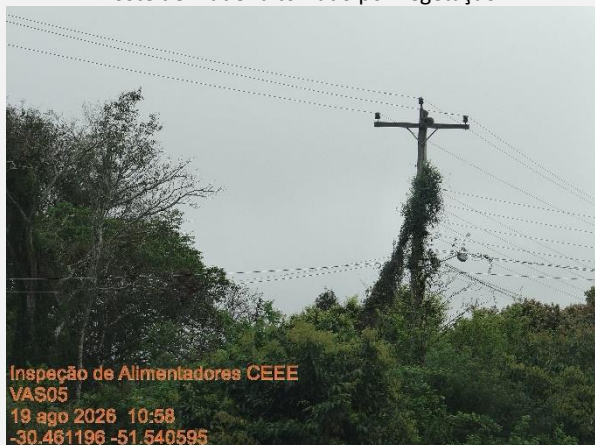
Poste de madeira tomado por vegetação, com cruzeta de madeira fora de prumo e com ninho de pássaro.

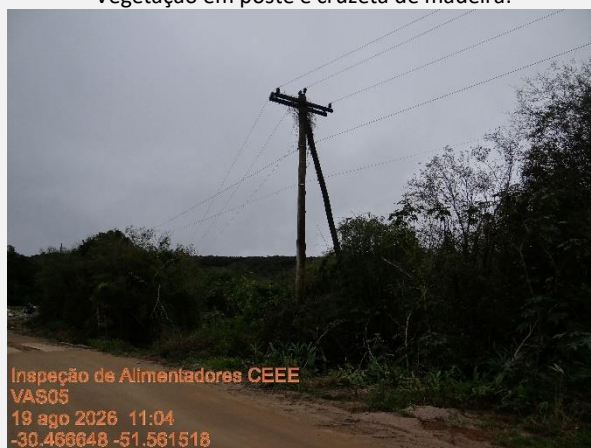
Vegetação em poste e cruzeta de madeira.

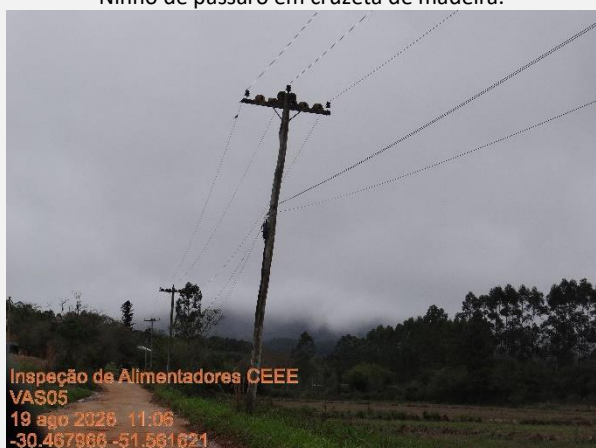
Ninho de pássaro em cruzeta de madeira.

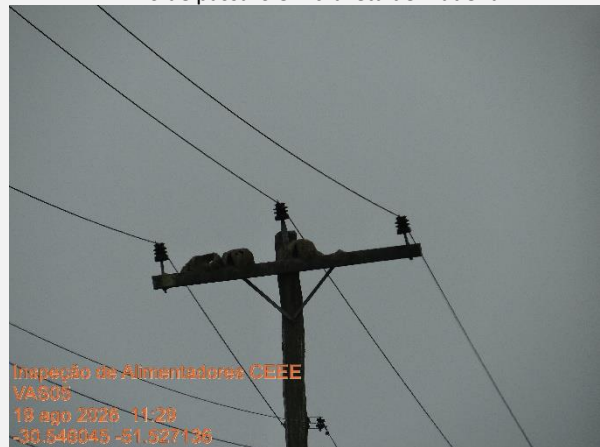
Inspecção de Alimentadores CEEE  
VAS05  
19 ago 2026 11:28  
-30.543345 -51.527136

Ninho de pássaro em cruzeta de madeira.

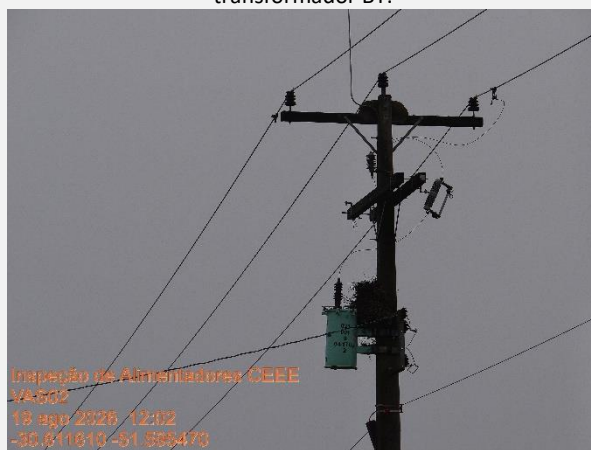
Ninho de pássaro em cruzeta de madeira e em transformador BT.

104. No VAS02 as principais ocorrências foram ninhos de pássaros, vegetação próxima aos condutores e postes tomados pela vegetação. Diversos transformadores e cruzetas apresentavam ninhos instalados diretamente sobre os equipamentos.

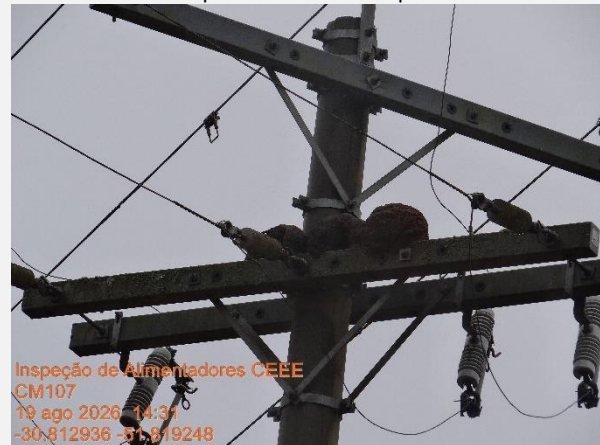
Ninho de pássaro em cruzeta polimérica.

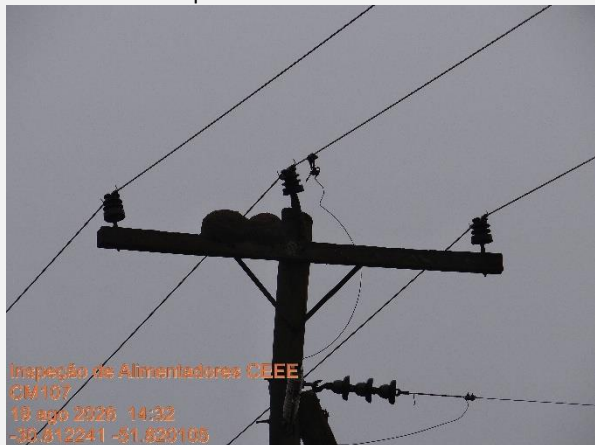
Ninho de pássaro em cruzeta de madeira.

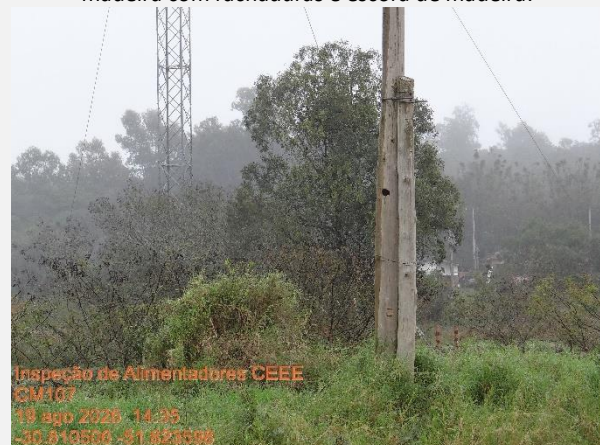
Ninho de pássaro em cruzeta de madeira e poste de madeira com rachaduras e escora de madeira.

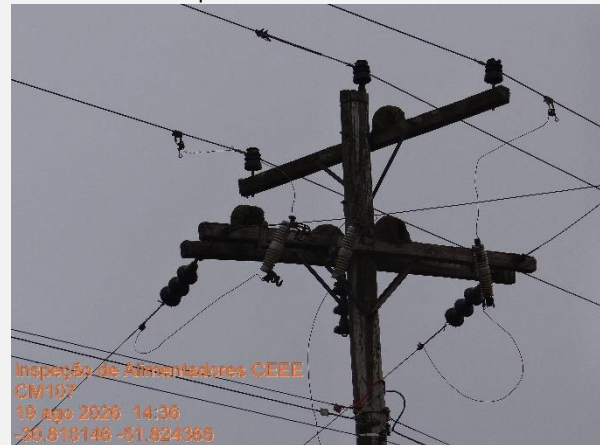
Ninho de pássaro em cruzeta de madeira.

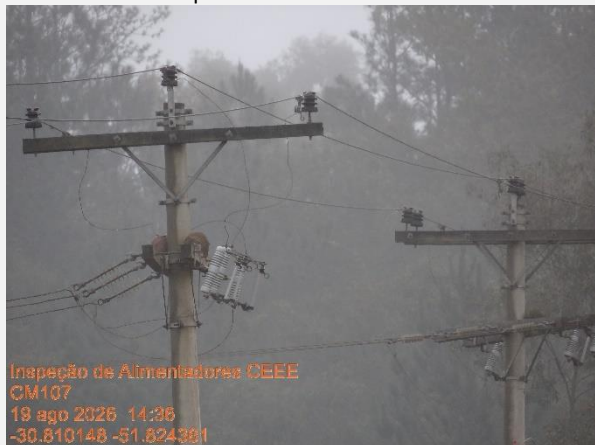
Ninho de pássaro em cruzeta de madeira.

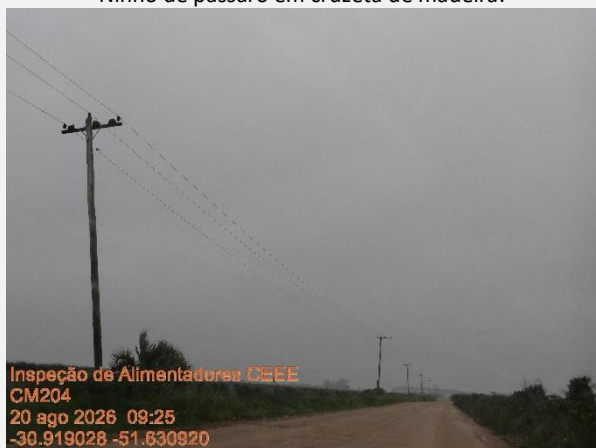
Ninho de pássaro em cruzeta de madeira.
