## **RELATÓRIO DE FISCALIZAÇÃO RF-007/2026-AGERGS-DEGIP**

### **Fiscalização de Operação, Manutenção e Segurança de Barragens**

### **Complexo Toropi - Guassupi**

**PCH Salto do Guassupi, PCH Quebra Dentes, PCH  
Cachoeira Cinco Veados e PCH Rincão São Miguel**

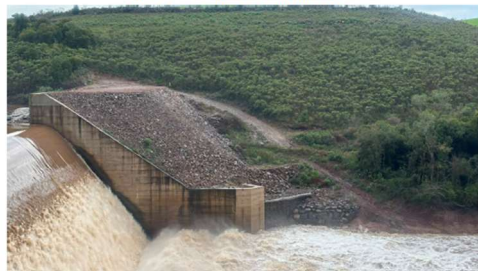
Figura 8 – Barragem da margem esquerda

O item 08 traz as ocorrências listadas no relatório de inspeção especial de julho de 2025, onde os itens 8.1, 8.2, 8.3, 8.9, 8.11 e 9.12 foram concluídos. Outras ocorrências estão sob monitoramento, como a percolação no vertedouro, a surgências no muro ala na esquerda hidráulica da mesma estrutura, o talude do desemboque do túnel de adução e o controle da vegetação próximo da barragem de enrocamento. Outras atividades relacionadas ao item 08, na qual estão listadas abaixo, ainda não iniciaram e tem previsão de conclusão até o mês de novembro de 2026, conforme cronograma da Figura 2.

- Avaliar bacia de dissipação do vertedouro;
- Fazer reparos na armadura exposta nos blocos à jusante do vertedouro;
- Alterar cota de proteção da casa de força secundária;

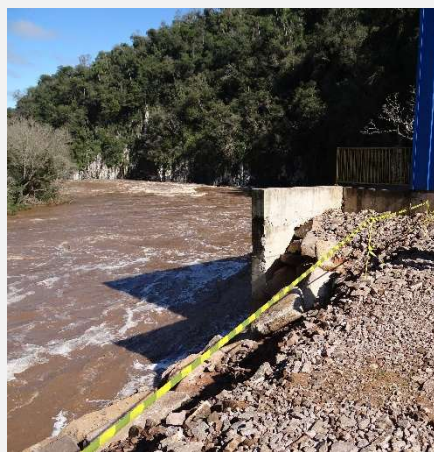
Aterro no pátio da casa de máquinas recuperado de maneira não permanente.

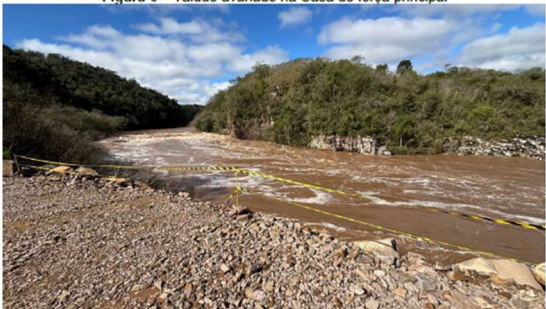
**Figura 6 – Talude avariado na Casa de força principal**

- Realizar a restauração completa da área do pátio adjacente ao rio - Casa de força principal, está em andamento.
- Retirar vegetação de grande porte no talude na direita hidráulica - Casa de força principal, está aguardando a licença ambiental;

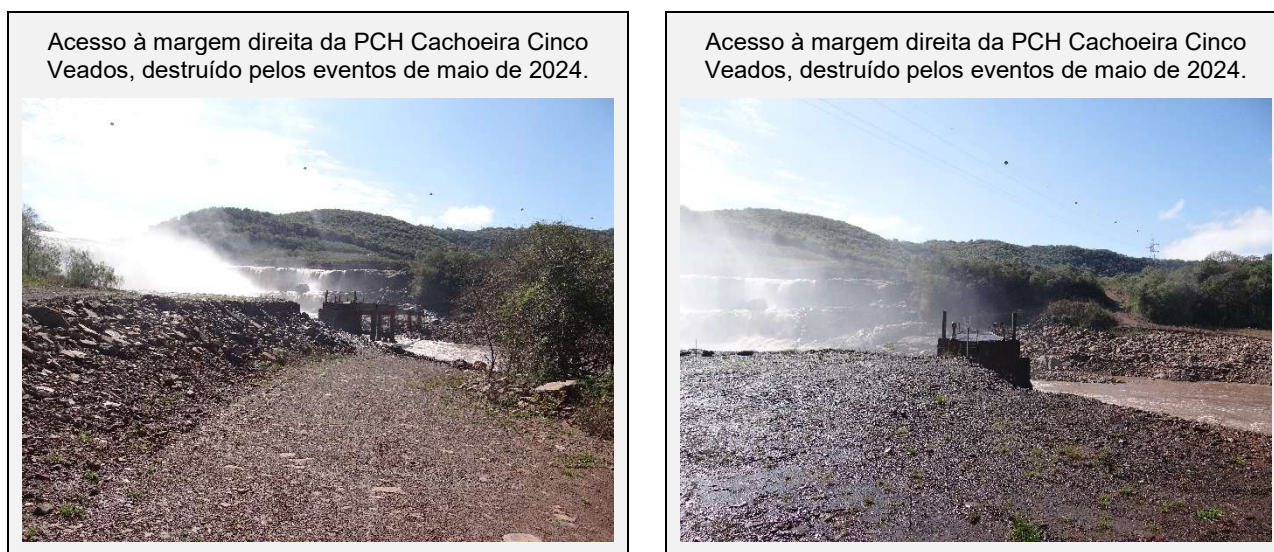
**Figura 14** - Registro fotográfico realizado em 30/07/2026 na PCH Cachoeira Cinco Veados.

99. A ação presencial na PCH Cachoeira Cinco Veados ocorreu em 30 de julho de 2026, onde foi verificado o estado de conservação da barragem e da galeria de drenagem, e a casa de máquinas, como ilustrado na Figura 14.

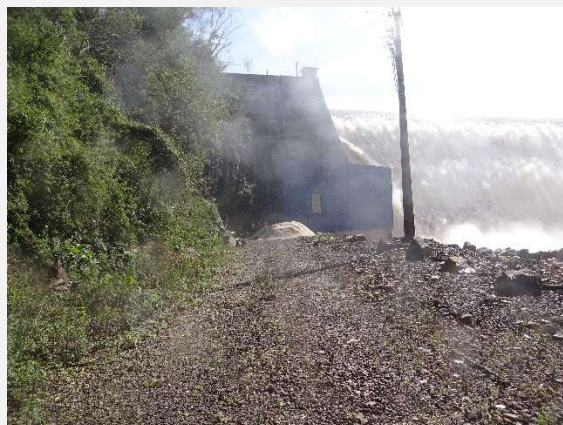
Casa de Máquinas Auxiliar da PCH Cachoeira Cinco Veados, avariada pelos efeitos do evento de maio de 2024.

109. Em contraste com o sucesso da unidade principal, a recuperação da casa de máquinas auxiliar apresentou uma deterioração acentuada e sucessivos adiamentos de cronograma. Em março de 2025, atrasos nos reparos mecânicos e elétricos dos geradores já haviam forçado a prorrogação da entrega para agosto de 2025. Sob o impacto devastador das chuvas de 17 de junho de 2025, a casa de máquinas auxiliar sofreu novos danos severos, deixando seu prazo temporariamente indefinido no relatório de junho; em agosto, com a consolidação dos estragos, a previsão final de conclusão foi drasticamente estendida para abril de 2026.

No relatório anterior a casa de força auxiliar, objeto do item 04, estava em atraso e com as fortes chuvas de junho de 2025, sofreu mais danos. A nova previsão para conclusão está para fevereiro de 2027.

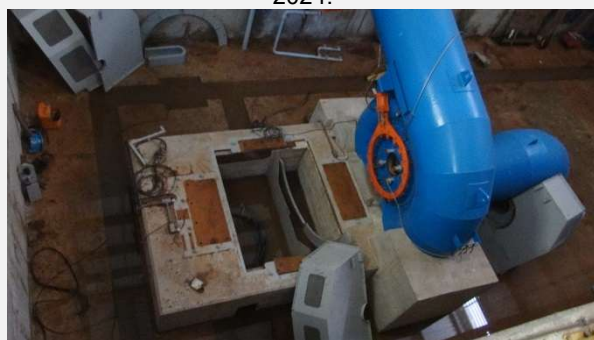
Casa de Máquinas Auxiliar da PCH Cachoeira Cinco Veados, avariada pelos efeitos do evento de maio de 2024.

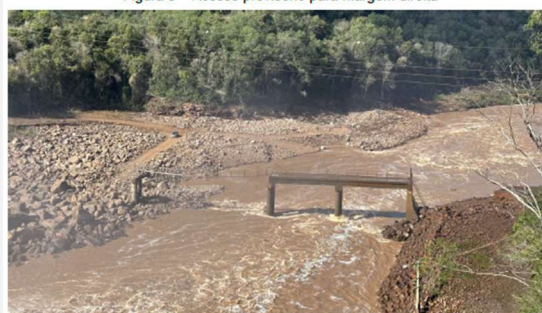
Figura 3 – Acesso provisório para margem direita

No mês de junho de 2026 foi contratada uma empresa projetista para avaliar a melhor alternativa para execução do acesso. Até a presente data, ainda não foi definida a melhor solução.

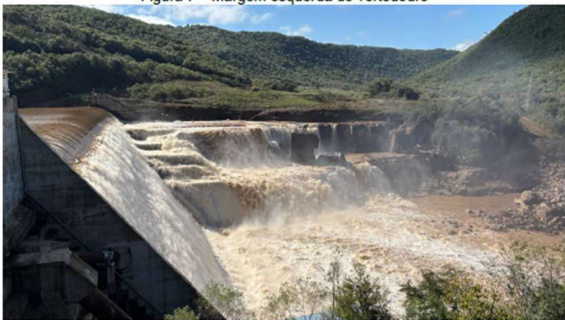
Figura 7 – Margem esquerda do vertedouro

Ainda na galeria de drenagem, foi registrado que os piezômetros não estão fazendo leituras. Diante do fato, foi solicitado à empresa Commetro, responsável pela instalação dos piezômetros, a manutenção de todos os instrumentos instalados. A atividade deveria ser executada até o mês de fevereiro de 2026 e o prazo foi atualizado para o mês de outubro de 2026.

Os demais itens: reparar a deterioração do material na crista do vertedouro, refazer a sinalização náutica e instalar a sinalização na subestação estão previstos para outubro de 2026.

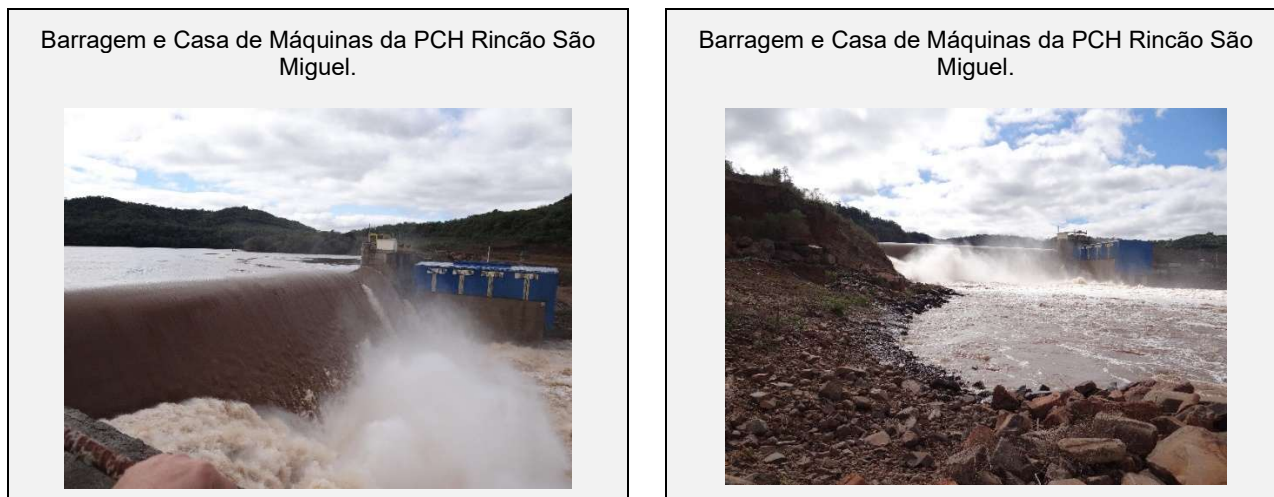
**Figura 15** - Registro fotográfico realizado em 29/07/2026 na PCH Rincão São Miguel.

Acesso à margem esquerda da PCH Rincão São Miguel, destruído pelos eventos de maio de 2024.

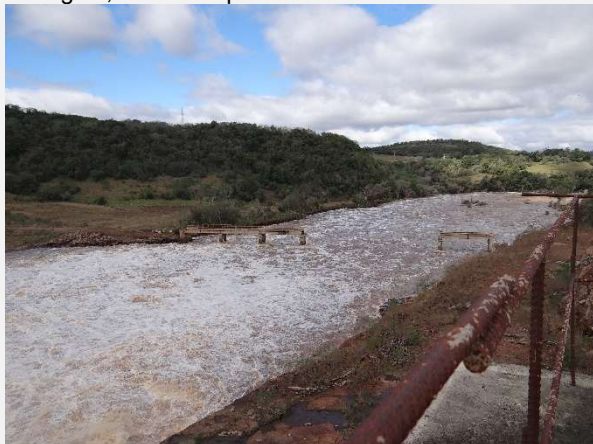
Acesso provisório à margem esquerda, para pedestres, na PCH Rincão São Miguel.

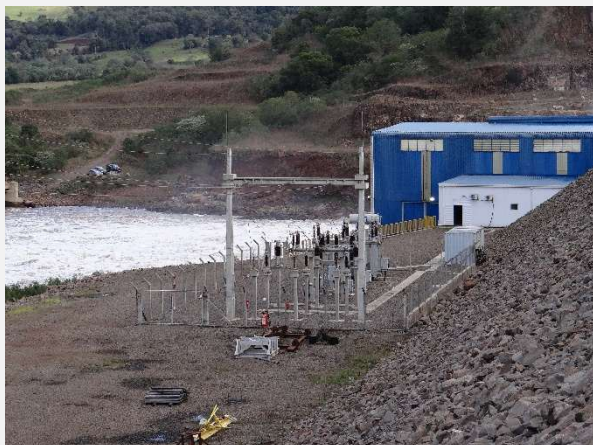
Subestação Elétrica da PCH Rincão São Miguel.

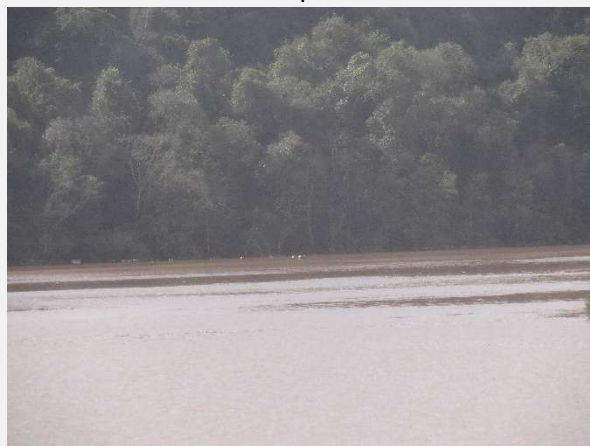
Falta de *logboom* e Sinalização Náutica na PCH Rincão São Miguel.
